Rapport de Repérage Amiante Avant réalisation de travaux dans un immeuble bâti

Numéro de dossier : 1311639RAAT
Date d'intervention : 02/03/2021

40 RUE DES ECOLES LOG 1
21LAE0301 (21LAE0301)
77170 BRIE COMTE ROBERT

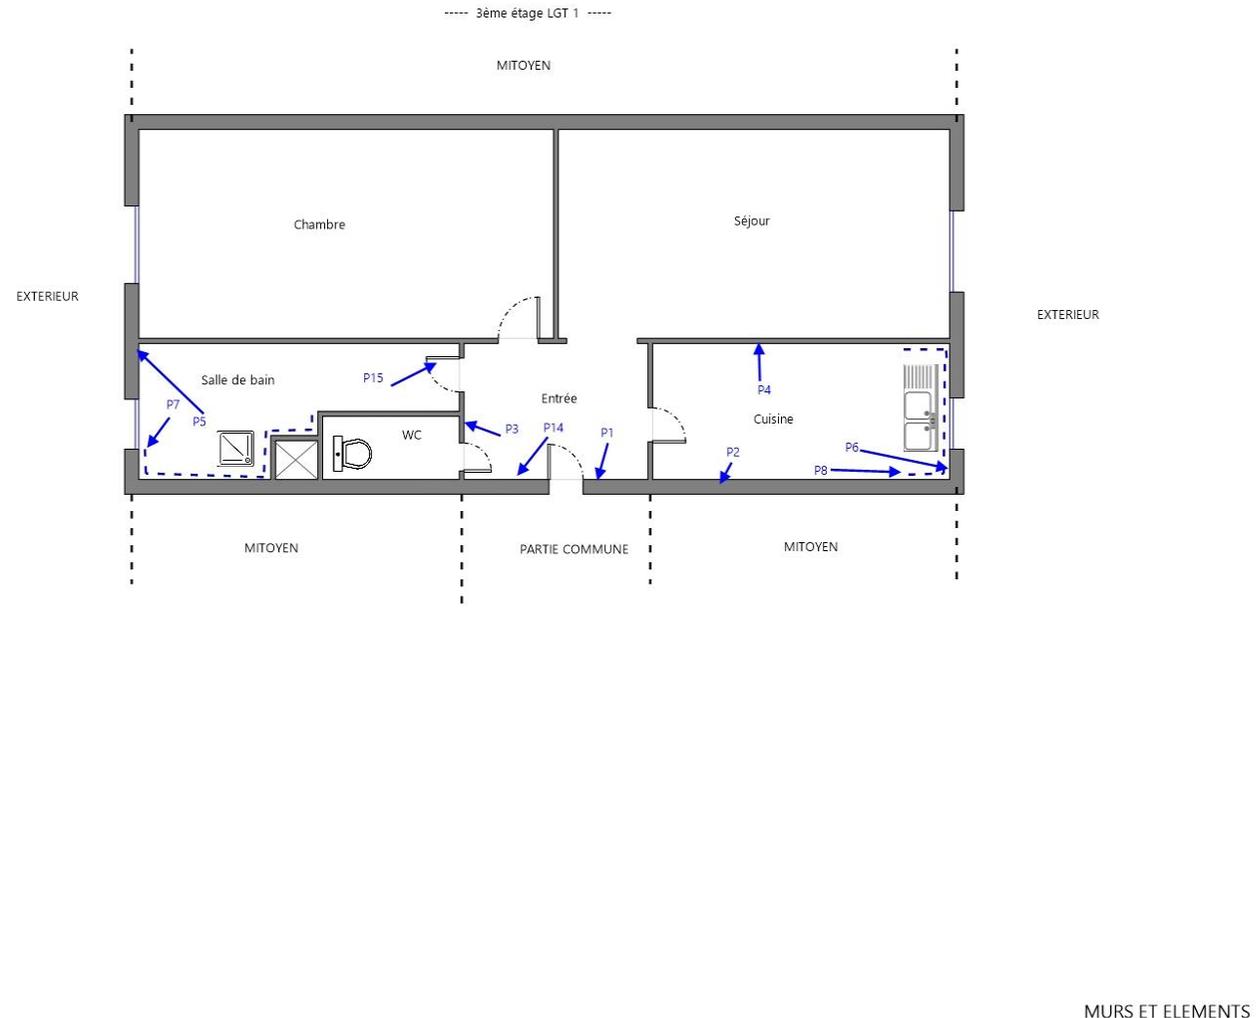
ZPSO	Niveau	Localisation	Zone	Description du prélèvement réalisé*
ZPSO007	3ème étage LGT 1	Chambre	Sol	Analyse : P011 - Phase 1 Matériau souple de type revêtement de sol (beige) (Absence d'amiante) - Phase 2 Matériau souple (collant) (beige) ; matériau semi-dur de type dalle de sol (bitumineux) (noir) (Présence d'amiante) - Phase 3 Matériau semi-dur de type dalle de sol (bitumineux) (noir) (Présence d'amiante)
