Rapport de Repérage Amiante Avant réalisation de travaux dans un immeuble bâti

Numéro de dossier : M5318687
Date d'intervention : 29/09/2021

21LAF0201
42 RUE DES ECOLES
77170 BRIE COMTE ROBERT
Bat. N/A; Etage 2; Porte 1

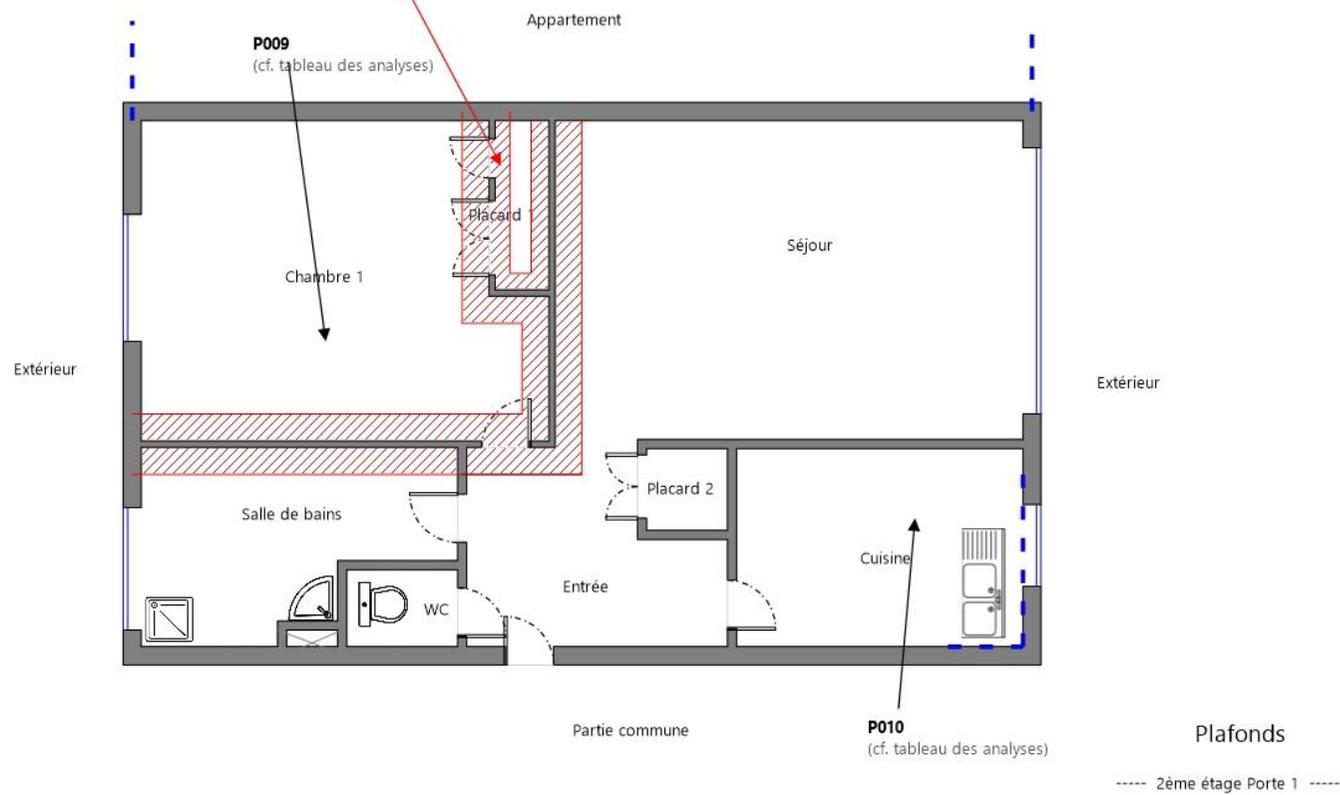
ZPS0004 Couche1: Peinture décorative (pailletées, gouttelettes, ...) + Couche2: Enduit de jointoiment des plaques de plâtre + Couche3: Bande + Couche4: plaques de plâtre

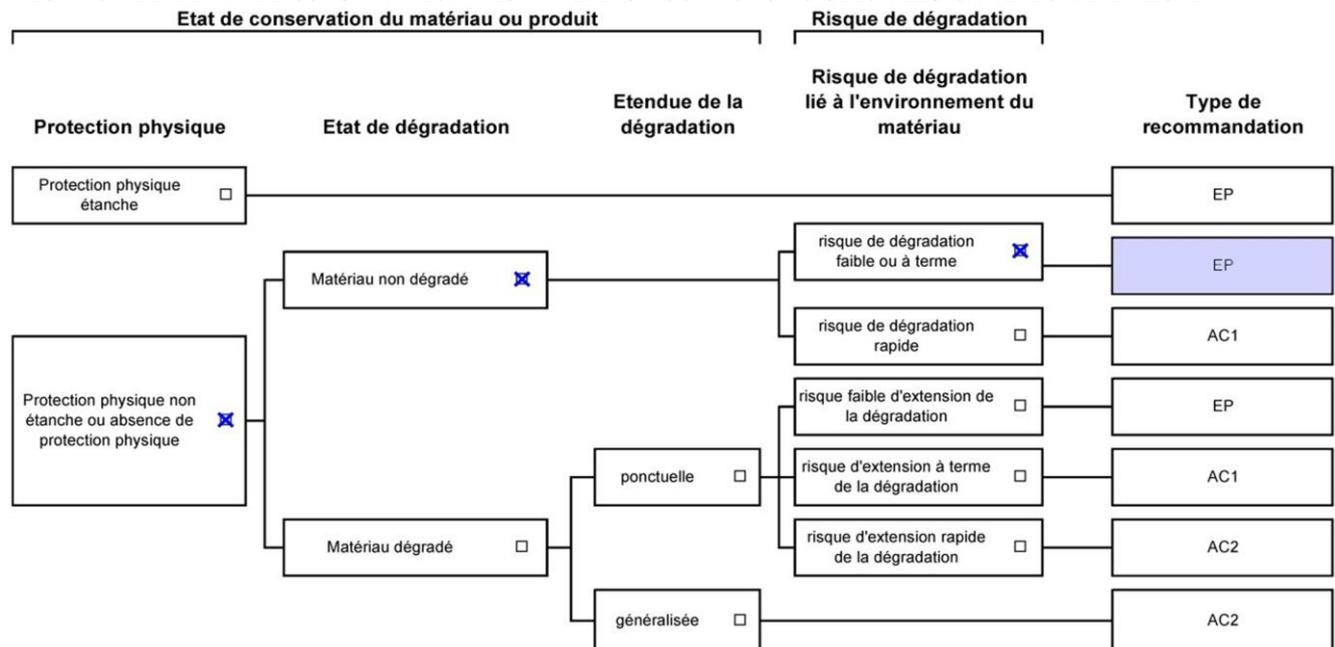
Matériau : Couche1: Peinture décorative (pailletées, gouttelettes, ...) + Couche2: Enduit de jointoiment des plaques de plâtre + Couche3: Bande + Couche4: plaques de plâtre

Résultat EP (Z-III-RF)

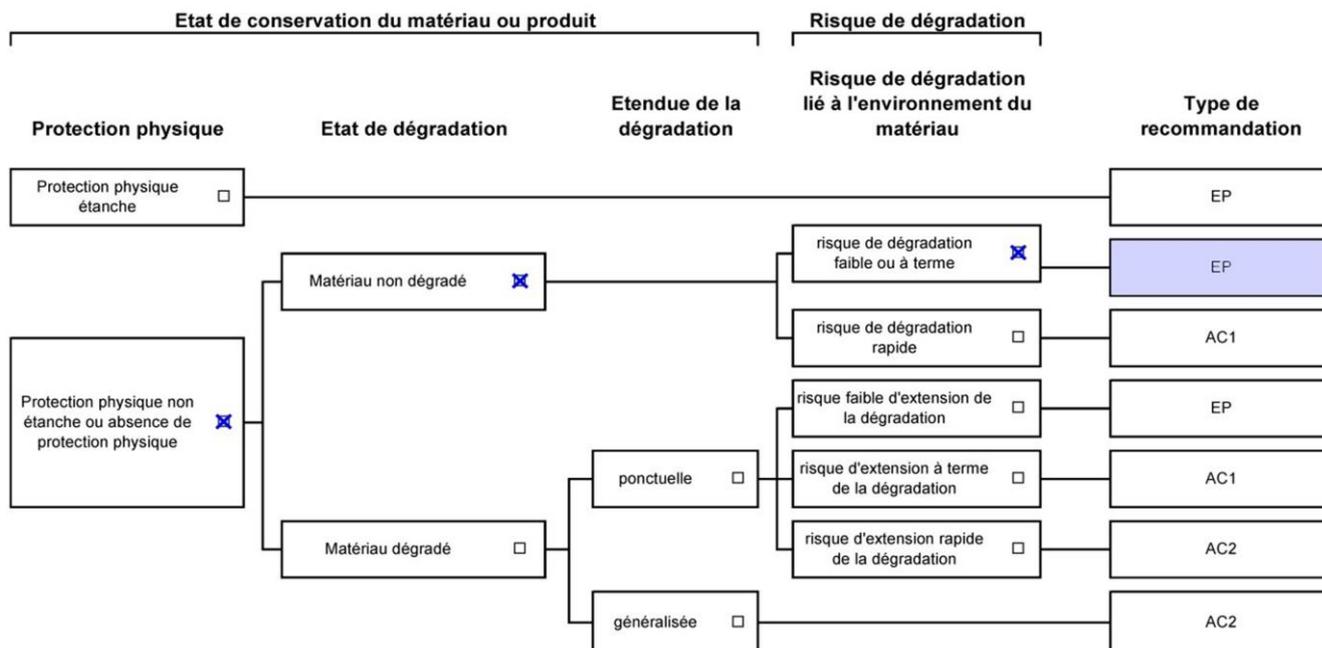
Matériau : Couche1: Dalle de sol + Couche2: Colle bitumineuse + Couche3: Ragréage

Résultat EP (Z-III-RF)
