Rapport de mission de repérage des matériaux et produits contenant de l'amiante avant réalisation de travaux

38 RUE DES ECOLES

77170 BRIE COMTE ROBERT

RAPPORT N° :	21LAD0002	Laboratoire d'Analyses :	ITGA
Repérage réalisé le :	10/09/2018	Adresse laboratoire :	3 RUE ARMAND HERPIN LACROIX - CS 46537 35065 RENNES CEDEX
Accompagnateur :		Numéro d'accréditation :	1-5967
Par :	Guillaume ROGEZ	Organisme d'assurance professionnelle :	AXA France
N° certificat :	8073002	Adresse assurance :	313 Terrasses de l'Arche 92727 NANTERRE CEDEX
Date d'obtention :	09/10/2017	N° de contrat d'assurance :	10063271004
Organisme certificateur	BUREAU VERITAS 60 Avenue du General de Gaulle - Immeuble Le Guillaumet - 92046 PARIS LA DEFENSE	Date de validité :	31/12/2018

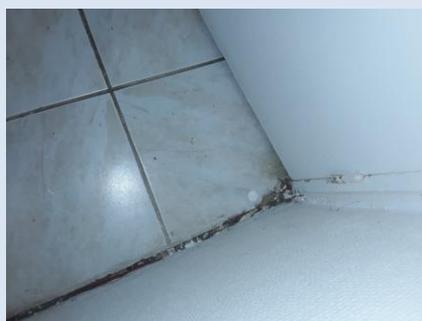
PRELEVEMENT : 21LAD0002P006			
NOM DU CLIENT	NUMERO DU DOSSIER	PIECE OU LOCAL	
OPH77	21LAD0002 10/09/2018	Salle d'eau	
ELEMENT	DESCRIPTIF DU LABORATOIRE	DATE DE PRELEVEMENT	NOM DE L'OPERATEUR
Carrelage	Colle grise avec poussières + peinture en faible quantité non séparable + carrelage	10/09/2018	ROGEZ Guillaume
LOCALISATION		RESULTAT	
Sol		Amiante non détecté
