Rapport de Repérage des matériaux et produits contenant de l'amiante avant réalisation de travaux dans un immeuble bâti

Numéro de dossier : MA2308145914
Rapport édité le : 11/09/2023

16 Square de l'Abbaye
77190 Dammarie-les-Lys
Bat 15 Etage 8; Porte 1

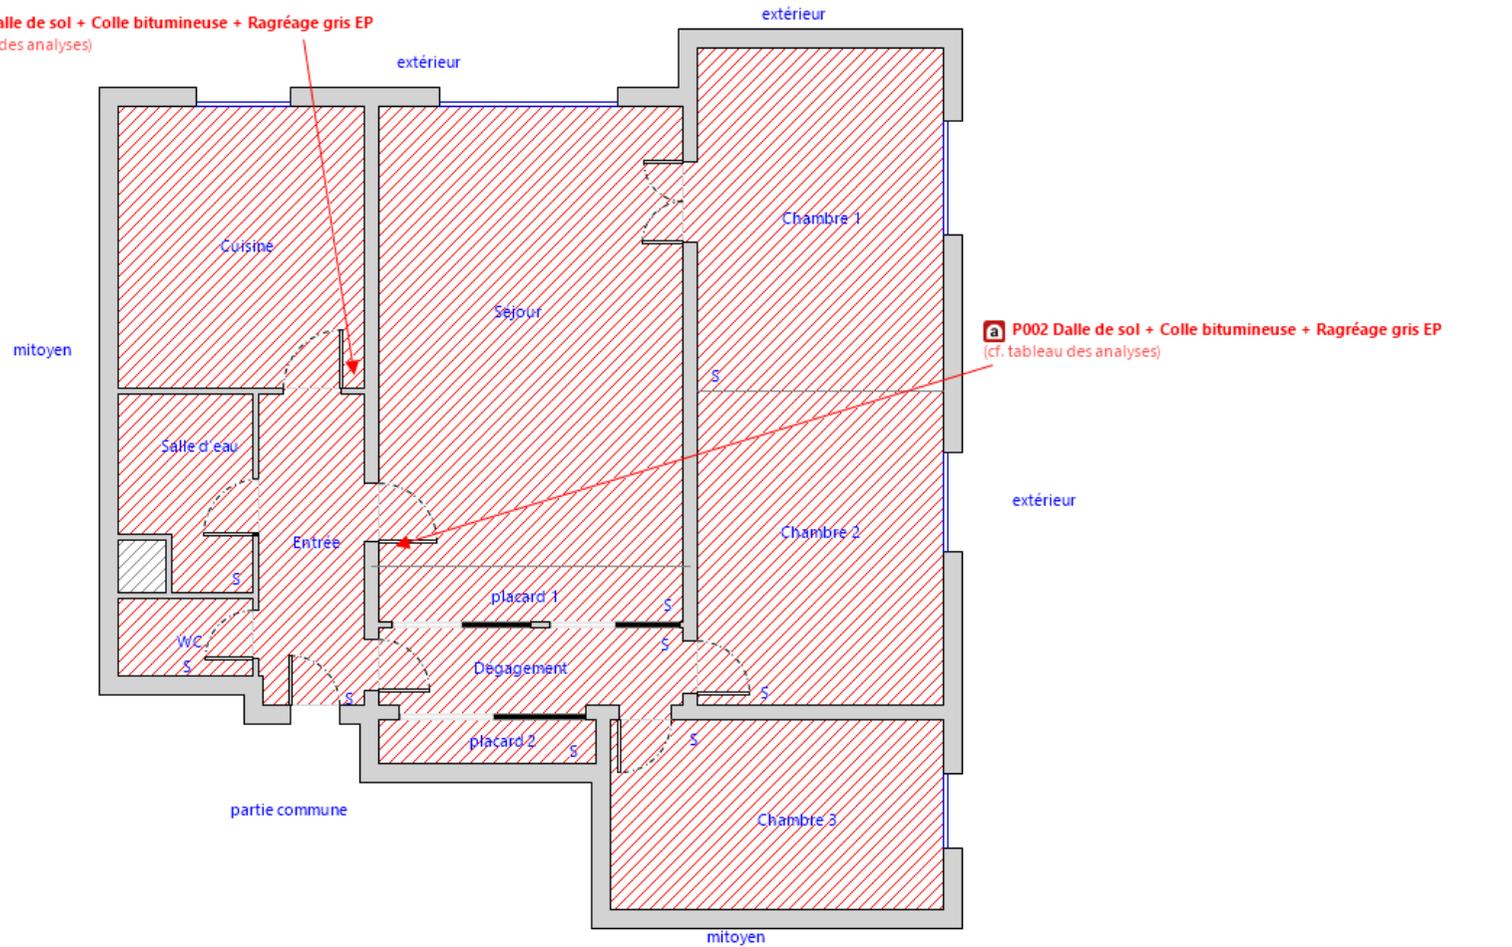
8ème Etage Sol

a P001 Dalle de sol + Colle bitumineuse + Ragréage gris EP
(cf. tableau des analyses)

a P002 Dalle de sol + Colle bitumineuse + Ragréage gris EP
(cf. tableau des analyses)

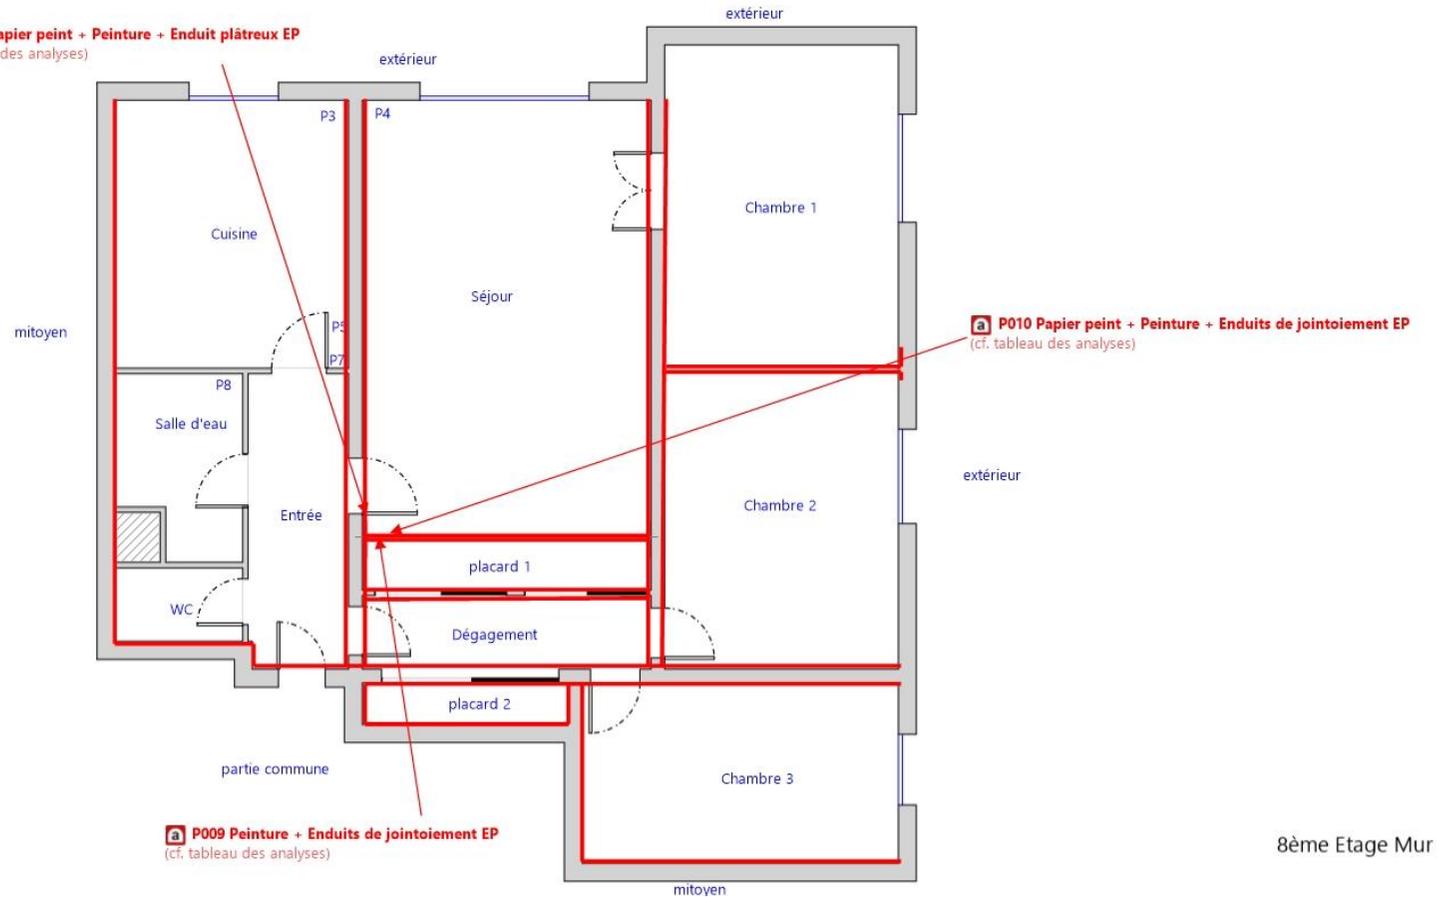
8ème Etage Mur

a P006 Papier peint + Peinture + Enduit plâtreux EP
(cf. tableau des analyses)

a P009 Peinture + Enduits de jointoiment EP
(cf. tableau des analyses)

a P010 Papier peint + Peinture + Enduits de jointoiment EP
(cf. tableau des analyses)
