## Rapport de mission de repérage des matériaux et produits contenant de l'amiante avant réalisation de travaux

113 RUE DU LIEUTENANT MOISANT

77190 DAMMARIE LES LYS

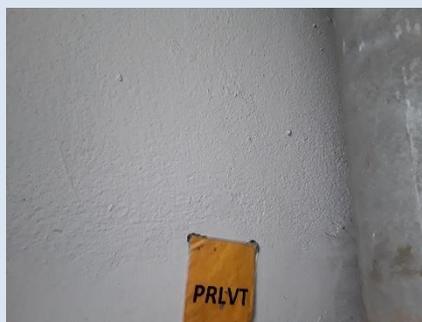
PRELEVEMENT : DAMMARIE LES LYS - 113 RUE DU LIEUTENANT MOISANTP001			
NOM DU CLIENT	NUMERO DU DOSSIER	PIECE OU LOCAL	
OPH77	DAMMARIE LES LYS - 113 RUE DU LIEUTENANT MOISANT 18/12/2017	Locaux vide-ordures	
ELEMENT	DESCRIPTIF DU LABORATOIRE	DATE DE PRELEVEMENT	NOM DE L'OPERATEUR
Enduit / Peinture	Enduit plâtreux blanc en vrac + peinture non séparable + matériau gris en faible quantité non séparable	18/12/2017	GOLIAS Thomas
LOCALISATION		RESULTAT	
Mur C		Amiante non détecté	
EMPLACEMENT

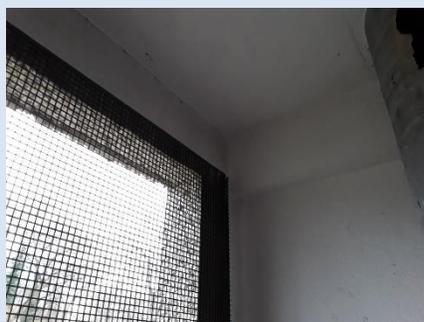
PRELEVEMENT : DAMMARIÉ LES LYS - 113 RUE DU LIEUTENANT MOISANTP002			
NOM DU CLIENT	NUMERO DU DOSSIER		PIECE OU LOCAL
OPH77	DAMMARIÉ LES LYS - 113 RUE DU LIEUTENANT MOISANT 18/12/2017		Locaux vide-ordures
ELEMENT	DESCRIPTIF DU LABORATOIRE	DATE DE PRELEVEMENT	NOM DE L'OPERATEUR
Enduit / Peinture	Enduit plâtreux blanc en vrac + peintures multiples non séparable + matériau gris en faible quantité non séparable	18/12/2017	GOLIAS Thomas
LOCALISATION		RESULTAT	
Plafond		Amiante non détecté

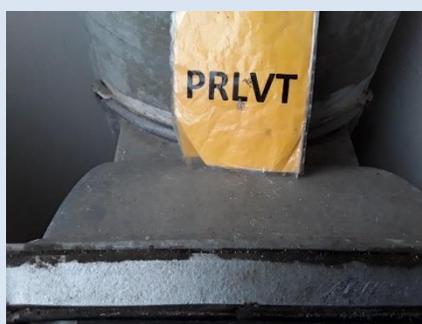
PRELEVEMENT : DAMMARIE LES LYS - 113 RUE DU LIEUTENANT MOISANT P004			
NOM DU CLIENT	NUMERO DU DOSSIER	PIECE OU LOCAL	
OPH77	DAMMARIE LES LYS - 113 RUE DU LIEUTENANT MOISANT 18/12/2017	Locaux vide-ordures	
ELEMENT	DESCRIPTIF DU LABORATOIRE	DATE DE PRELEVEMENT	NOM DE L'OPERATEUR
Joint d'assemblage	Colle polymère incolore avec poussières + peinture non séparable	18/12/2017	GOLIAS Thomas
LOCALISATION		RESULTAT	
Pelles vides-ordures		Amiante non détecté

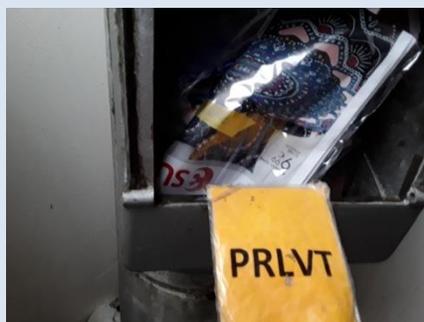
PRELEVEMENT : DAMMARIE LES LYS - 113 RUE DU LIEUTENANT MOISANT P005			
NOM DU CLIENT	NUMERO DU DOSSIER		PIECE OU LOCAL
OPH77	DAMMARIE LES LYS - 113 RUE DU LIEUTENANT MOISANT 18/12/2017		Locaux vide-ordures
ELEMENT	DESCRIPTIF DU LABORATOIRE	DATE DE PRELEVEMENT	NOM DE L'OPERATEUR
Joint d'étanchéité	Mousse grise + colle polymère incolore en faible quantité non séparable + peinture en faible quantité non séparable	18/12/2017	GOLIAS Thomas
LOCALISATION		RESULTAT	
Pelles vides-ordures		Amiante non détecté

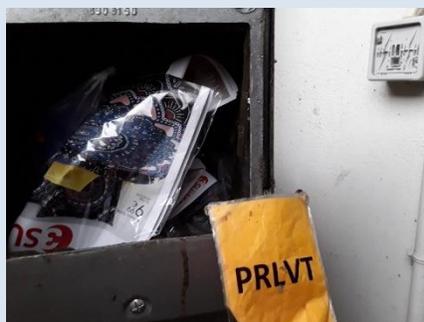
PRELEVEMENT : DAMMARIE LES LYS - 113 RUE DU LIEUTENANT MOISANTP006			
NOM DU CLIENT	NUMERO DU DOSSIER		PIECE OU LOCAL
OPH77	DAMMARIE LES LYS - 113 RUE DU LIEUTENANT MOISANT 18/12/2017		Locaux vide-ordures
ELEMENT	DESCRIPTIF DU LABORATOIRE	DATE DE PRELEVEMENT	NOM DE L'OPERATEUR
Joint	Mousse noire + peinture en faible quantité non séparable + colle polymère incolore avec poussières non séparable	18/12/2017	GOLIAS Thomas
LOCALISATION		RESULTAT	
Pelles vides-ordures		Amiante non détecté

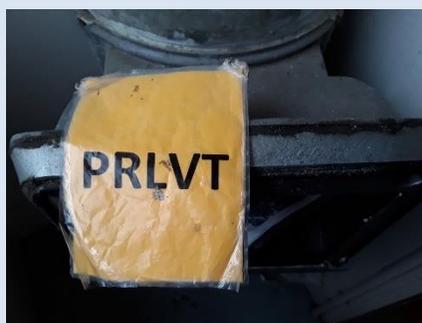
PRELEVEMENT : DAMMARIE LES LYS - 113 RUE DU LIEUTENANT MOISANTP007			
NOM DU CLIENT	NUMERO DU DOSSIER		PIECE OU LOCAL
OPH77	DAMMARIE LES LYS - 113 RUE DU LIEUTENANT MOISANT 18/12/2017		Locaux vide-ordures
ELEMENT	DESCRIPTIF DU LABORATOIRE	DATE DE PRELEVEMENT	NOM DE L'OPERATEUR
Peinture	Peinture en vrac	18/12/2017	GOLIAS Thomas
LOCALISATION		RESULTAT	
Pelles vides-ordures		Amiante non détecté

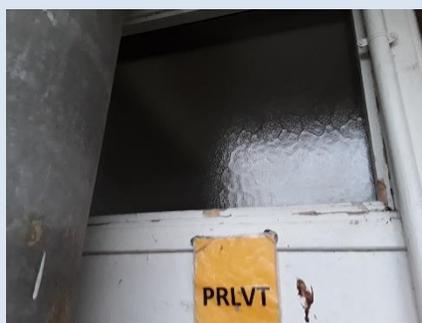
PRELEVEMENT : DAMMARIE LES LYS - 113 RUE DU LIEUTENANT MOISANTP008			
NOM DU CLIENT	NUMERO DU DOSSIER		PIECE OU LOCAL
OPH77	DAMMARIE LES LYS - 113 RUE DU LIEUTENANT MOISANT 18/12/2017		Locaux vide-ordures
ELEMENT	DESCRIPTIF DU LABORATOIRE	DATE DE PRELEVEMENT	NOM DE L'OPERATEUR
Peinture	Peintures multiples en vrac	18/12/2017	GOLIAS Thomas
LOCALISATION		RESULTAT	
Fenêtres bois		Amiante non détecté

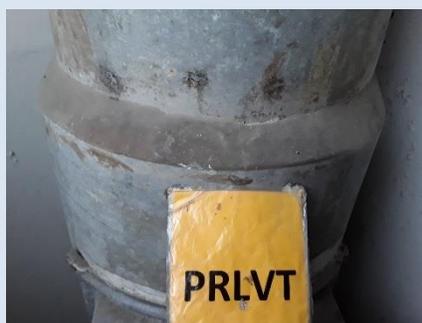
PRELEVEMENT : DAMMARIE LES LYS - 113 RUE DU LIEUTENANT MOISANTP009			
NOM DU CLIENT	NUMERO DU DOSSIER		PIECE OU LOCAL
OPH77	DAMMARIE LES LYS - 113 RUE DU LIEUTENANT MOISANT 18/12/2017		Locaux vide-ordures
ELEMENT	DESCRIPTIF DU LABORATOIRE	DATE DE PRELEVEMENT	NOM DE L'OPERATEUR
Joint	Matériau gris en vrac	18/12/2017	GOLIAS Thomas
LOCALISATION		RESULTAT	
Conduits		Amiante non détecté

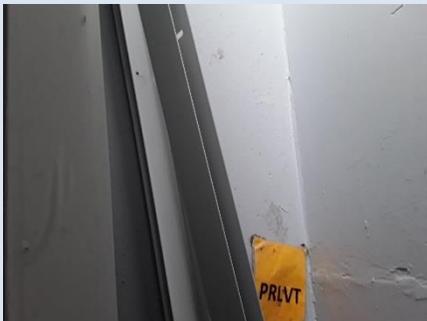
PRELEVEMENT : DAMMARIE LES LYS - 113 RUE DU LIEUTENANT MOISANTP010			
NOM DU CLIENT	NUMERO DU DOSSIER		PIECE OU LOCAL
OPH77	DAMMARIE LES LYS - 113 RUE DU LIEUTENANT MOISANT 18/12/2017		Gaines vide-ordures
ELEMENT	DESCRIPTIF DU LABORATOIRE	DATE DE PRELEVEMENT	NOM DE L'OPERATEUR
Enduit / Peinture	Enduit compact gris en faible quantité + peintures multiples en vrac non séparable	18/12/2017	GOLIAS Thomas
LOCALISATION		RESULTAT	
Mur C		Amiante non détecté	
EMPLACEMENT

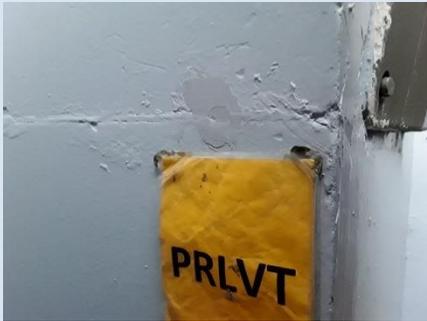
PRELEVEMENT : DAMMARIE LES LYS - 113 RUE DU LIEUTENANT MOISANTP011			
NOM DU CLIENT	NUMERO DU DOSSIER		PIECE OU LOCAL
OPH77	DAMMARIE LES LYS - 113 RUE DU LIEUTENANT MOISANT 18/12/2017		Gaines vide-ordures
ELEMENT	DESCRIPTIF DU LABORATOIRE	DATE DE PRELEVEMENT	NOM DE L'OPERATEUR
Enduit / Peinture	Enduit plâtreux blanc en vrac + peintures multiples non séparable	18/12/2017	GOLIAS Thomas
LOCALISATION		RESULTAT	
Mur E		Amiante non détecté	
EMPLACEMENT

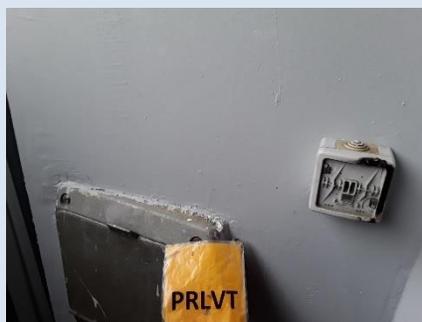
PRELEVEMENT : DAMMARIÉ LES LYS - 113 RUE DU LIEUTENANT MOISANTP012			
NOM DU CLIENT	NUMERO DU DOSSIER		PIECE OU LOCAL
OPH77	DAMMARIÉ LES LYS - 113 RUE DU LIEUTENANT MOISANT 18/12/2017		Locaux vide-ordures
ELEMENT	DESCRIPTIF DU LABORATOIRE	DATE DE PRELEVEMENT	NOM DE L'OPERATEUR
Conduit	Matériau gris avec fibres visibles + matériau plâtreux blanc en vrac + peinture en faible quantité	18/12/2017	GOLIAS Thomas
LOCALISATION		RESULTAT	
Conduits		Présence d'amiante

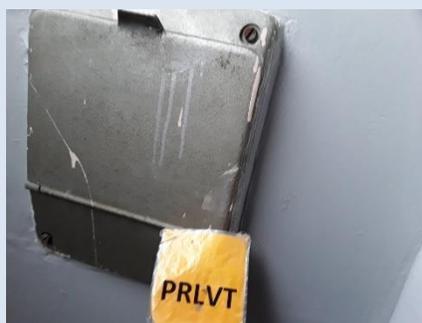
PRELEVEMENT : DAMMARIE LES LYS - 113 RUE DU LIEUTENANT MOISANTP013			
NOM DU CLIENT	NUMERO DU DOSSIER		PIECE OU LOCAL
OPH77	DAMMARIE LES LYS - 113 RUE DU LIEUTENANT MOISANT 18/12/2017		Locaux vide-ordures
ELEMENT	DESCRIPTIF DU LABORATOIRE	DATE DE PRELEVEMENT	NOM DE L'OPERATEUR
Peinture	Peinture en vrac	18/12/2017	GOLIAS Thomas
LOCALISATION		RESULTAT	
Pelles vides-ordures		Amiante non détecté

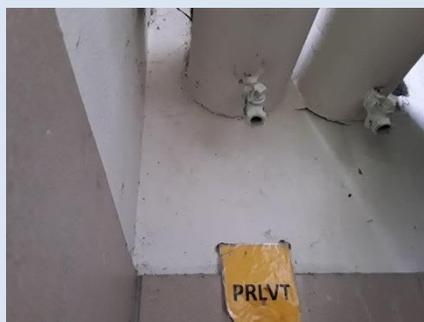
PRELEVEMENT : DAMMARIÉ LES LYS - 113 RUE DU LIEUTENANT MOISANTP014			
NOM DU CLIENT	NUMERO DU DOSSIER		PIECE OU LOCAL
OPH77	DAMMARIÉ LES LYS - 113 RUE DU LIEUTENANT MOISANT 18/12/2017		Locaux vide-ordures
ELEMENT	DESCRIPTIF DU LABORATOIRE	DATE DE PRELEVEMENT	NOM DE L'OPERATEUR
Enduit / Peinture	Enduit plâtreux blanc en vrac + peinture non séparable + matériau gris en faible quantité non séparable	18/12/2017	GOLIAS Thomas
LOCALISATION		RESULTAT	
Mur A		Amiante non détecté
