Rapport de mission de repérage des matériaux et produits contenant de l'amiante avant réalisation de travaux

15 A 101 SQUARE DE L'ABBAYE

77190 DAMMARIE LES LYS

RAPPORT N° :	DAMMARIE LES LYS - 129 RUE DU LIEUTENANT MOISANT	Laboratoire d'Analyses :	ITGA
Repérage réalisé le :	18/12/2017	Adresse laboratoire :	3 RUE ARMAND HERPIN LACROIX - CS 46537 35065 RENNES CEDEX
Accompagnateur :		Numéro d'accréditation :	1-5967
Par :	Thomas GOLIAS	Organisme d'assurance professionnelle :	AXA France
N° certificat :	CPDI4433	Adresse assurance :	313 Terrasses de l'Arche 92727 NANTERRE CEDEX
Date d'obtention :	13/10/2017	N° de contrat d'assurance :	10063271004
Organisme certificateur	I.CERT Parc EDONIA - Bâtiment G - Rue de la Terre Victoria - 35760 Saint Grégoire	Date de validité :	31/12/2018

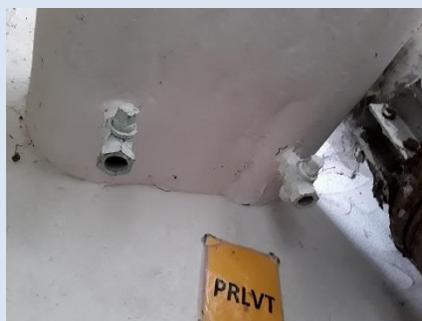
PRELEVEMENT : DAMMARIE LES LYS - 129 RUE DU LIEUTENANT MOISANT P002			
NOM DU CLIENT	NUMERO DU DOSSIER		PIECE OU LOCAL
OPH77	DAMMARIE LES LYS - 129 RUE DU LIEUTENANT MOISANT 18/12/2017		Locaux vide-ordures
ELEMENT	DESCRIPTIF DU LABORATOIRE	DATE DE PRELEVEMENT	NOM DE L'OPERATEUR
Calorifugeage	Matériau fibreux jaune + toile blanche enduite + peinture non séparable	18/12/2017	GOLIAS Thomas
LOCALISATION		RESULTAT	
Plafonds		Amiante non détecté

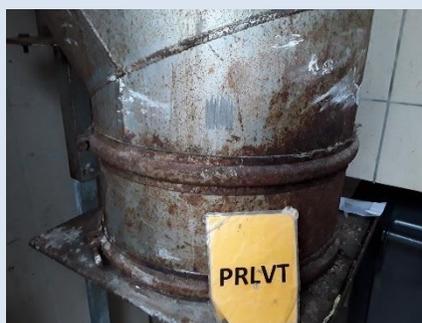
PRELEVEMENT : DAMMARIE LES LYS - 129 RUE DU LIEUTENANT MOISANTP004			
NOM DU CLIENT	NUMERO DU DOSSIER		PIECE OU LOCAL
OPH77	DAMMARIE LES LYS - 129 RUE DU LIEUTENANT MOISANT 18/12/2017		Locaux vide-ordures
ELEMENT	DESCRIPTIF DU LABORATOIRE	DATE DE PRELEVEMENT	NOM DE L'OPERATEUR
Peinture	Peinture en vrac	18/12/2017	GOLIAS Thomas
LOCALISATION		RESULTAT	
Pelles vides-ordures		Amiante non détecté

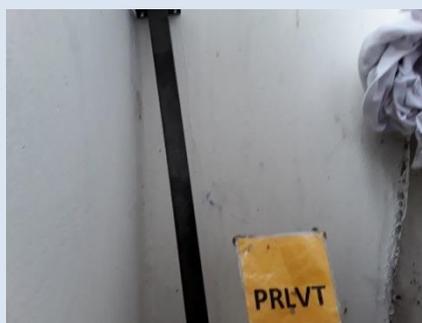
PRELEVEMENT : DAMMARIE LES LYS - 129 RUE DU LIEUTENANT MOISANTP005			
NOM DU CLIENT	NUMERO DU DOSSIER		PIECE OU LOCAL
OPH77	DAMMARIE LES LYS - 129 RUE DU LIEUTENANT MOISANT 18/12/2017		Locaux vide-ordures
ELEMENT	DESCRIPTIF DU LABORATOIRE	DATE DE PRELEVEMENT	NOM DE L'OPERATEUR
Enduit / Peinture	Enduit gris en vrac + peinture non séparable	18/12/2017	GOLIAS Thomas
LOCALISATION		RESULTAT	
Mur C		Présence d'amiante

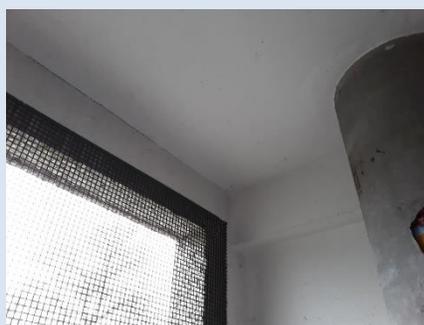
PRELEVEMENT : DAMMARIE LES LYS - 129 RUE DU LIEUTENANT MOISANTP006			
NOM DU CLIENT	NUMERO DU DOSSIER		PIECE OU LOCAL
OPH77	DAMMARIE LES LYS - 129 RUE DU LIEUTENANT MOISANT 18/12/2017		Locaux vide-ordures
ELEMENT	DESCRIPTIF DU LABORATOIRE	DATE DE PRELEVEMENT	NOM DE L'OPERATEUR
Enduit / Peinture	Enduit gris en vrac + peinture non séparable	18/12/2017	GOLIAS Thomas
LOCALISATION		RESULTAT	
Plafond		Amiante non détecté

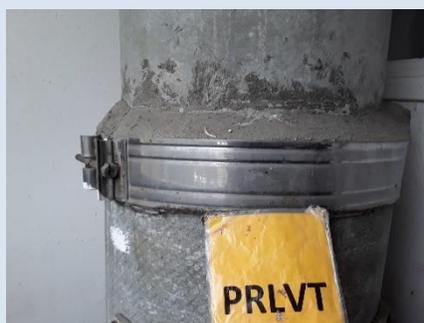
PRELEVEMENT : DAMMARIE LES LYS - 129 RUE DU LIEUTENANT MOISANTP008			
NOM DU CLIENT	NUMERO DU DOSSIER		PIECE OU LOCAL
OPH77	DAMMARIE LES LYS - 129 RUE DU LIEUTENANT MOISANT 18/12/2017		Locaux vide-ordures
ELEMENT	DESCRIPTIF DU LABORATOIRE	DATE DE PRELEVEMENT	NOM DE L'OPERATEUR
Joint	Matériau gris en vrac hétérogène	18/12/2017	GOLIAS Thomas
LOCALISATION		RESULTAT	
Conduits		Amiante non détecté

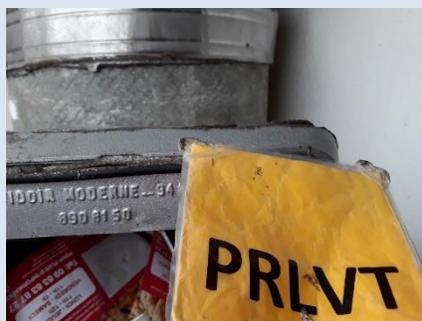
PRELEVEMENT : DAMMARIE LES LYS - 129 RUE DU LIEUTENANT MOISANT P009			
NOM DU CLIENT	NUMERO DU DOSSIER		PIECE OU LOCAL
OPH77	DAMMARIE LES LYS - 129 RUE DU LIEUTENANT MOISANT 18/12/2017		Locaux vide-ordures
ELEMENT	DESCRIPTIF DU LABORATOIRE	DATE DE PRELEVEMENT	NOM DE L'OPERATEUR
Joint d'assemblage	Mousse noire + colle polymère incolore non séparable + peinture non séparable	18/12/2017	GOLIAS Thomas
LOCALISATION		RESULTAT	
Pelles vides-ordures		Amiante non détecté

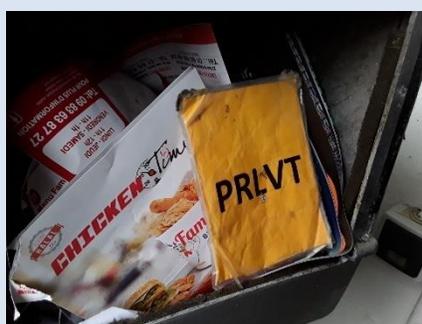
PRELEVEMENT : DAMMARIE LES LYS - 129 RUE DU LIEUTENANT MOISANTP010			
NOM DU CLIENT	NUMERO DU DOSSIER	PIECE OU LOCAL	
OPH77	DAMMARIE LES LYS - 129 RUE DU LIEUTENANT MOISANT 18/12/2017	Locaux vide-ordures	
ELEMENT	DESCRIPTIF DU LABORATOIRE	DATE DE PRELEVEMENT	NOM DE L'OPERATEUR
Joint d'étanchéité	Mousse grise + peinture en faible quantité non séparable	18/12/2017	GOLIAS Thomas
LOCALISATION		RESULTAT	
Pelles vides-ordures		Amiante non détecté

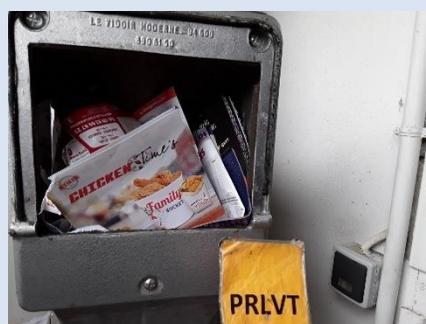
PRELEVEMENT : DAMMARIE LES LYS - 129 RUE DU LIEUTENANT MOISANTP011			
NOM DU CLIENT	NUMERO DU DOSSIER	PIECE OU LOCAL	
OPH77	DAMMARIE LES LYS - 129 RUE DU LIEUTENANT MOISANT 18/12/2017	Locaux vide-ordures	
ELEMENT	DESCRIPTIF DU LABORATOIRE	DATE DE PRELEVEMENT	NOM DE L'OPERATEUR
Joint	Mousse noire + peinture non séparable + colle polymère incolore non séparable	18/12/2017	GOLIAS Thomas
LOCALISATION		RESULTAT	
Pelles vides-ordures		Amiante non détecté

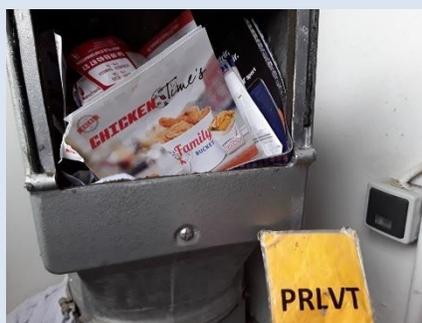
PRELEVEMENT : DAMMARIE LES LYS - 129 RUE DU LIEUTENANT MOISANTP012			
NOM DU CLIENT	NUMERO DU DOSSIER		PIECE OU LOCAL
OPH77	DAMMARIE LES LYS - 129 RUE DU LIEUTENANT MOISANT 18/12/2017		Locaux vide-ordures
ELEMENT	DESCRIPTIF DU LABORATOIRE	DATE DE PRELEVEMENT	NOM DE L'OPERATEUR
Peinture	Peinture en vrac	18/12/2017	GOLIAS Thomas
LOCALISATION		RESULTAT	
Pelles vides-ordures		Amiante non détecté

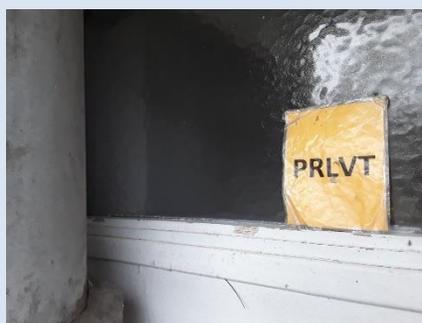
PRELEVEMENT : DAMMARIE LES LYS - 129 RUE DU LIEUTENANT MOISANTP013			
NOM DU CLIENT	NUMERO DU DOSSIER		PIECE OU LOCAL
OPH77	DAMMARIE LES LYS - 129 RUE DU LIEUTENANT MOISANT 18/12/2017		Locaux vide-ordures
ELEMENT	DESCRIPTIF DU LABORATOIRE	DATE DE PRELEVEMENT	NOM DE L'OPERATEUR
Peinture	Matériau beige en vrac + peinture non séparable	18/12/2017	GOLIAS Thomas
LOCALISATION		RESULTAT	
Fenêtres bois		Amiante non détecté

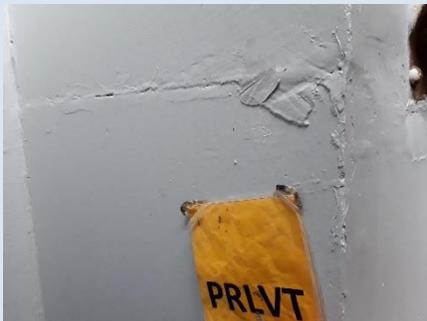
PRELEVEMENT : DAMMARIE LES LYS - 129 RUE DU LIEUTENANT MOISANTP015			
NOM DU CLIENT	NUMERO DU DOSSIER		PIECE OU LOCAL
OPH77	DAMMARIE LES LYS - 129 RUE DU LIEUTENANT MOISANT 18/12/2017		Gaines vide-ordures
ELEMENT	DESCRIPTIF DU LABORATOIRE	DATE DE PRELEVEMENT	NOM DE L'OPERATEUR
Enduit / Peinture	Enduit plâtreux blanc en vrac + peintures multiples non séparable	18/12/2017	GOLIAS Thomas
LOCALISATION		RESULTAT	
Mur E		Amiante non détecté	
EMPLACEMENT

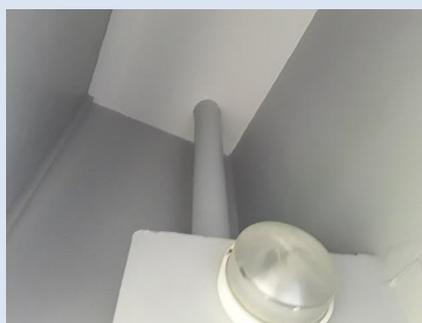
Locaux vide-ordures		Conduit		Conduits	DAMMARIE LES LYS - 129 RUE DU LIEUTENANT MOISANTP016	ZSO	BON ETAT	Amiante détectée

PRELEVEMENT : DAMMARIE LES LYS - 129 RUE DU LIEUTENANT MOISANTP016			
NOM DU CLIENT	NUMERO DU DOSSIER		PIECE OU LOCAL
OPH77	DAMMARIE LES LYS - 129 RUE DU LIEUTENANT MOISANT 18/12/2017		Locaux vide-ordures
ELEMENT	DESCRIPTIF DU LABORATOIRE	DATE DE PRELEVEMENT	NOM DE L'OPERATEUR
Conduit	Matériau gris en vrac avec fibres visibles	18/12/2017	GOLIAS Thomas
LOCALISATION		RESULTAT	
Conduits		Présence d'amiante

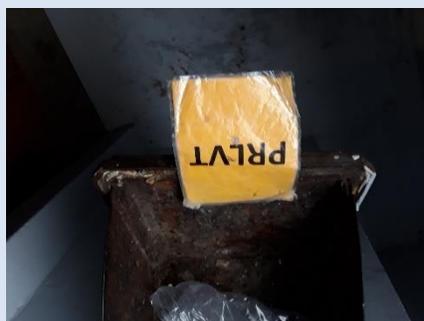
PRELEVEMENT : DAMMARIE LES LYS - 129 RUE DU LIEUTENANT MOISANTP017			
NOM DU CLIENT	NUMERO DU DOSSIER		PIECE OU LOCAL
OPH77	DAMMARIE LES LYS - 129 RUE DU LIEUTENANT MOISANT 18/12/2017		Locaux vide-ordures
ELEMENT	DESCRIPTIF DU LABORATOIRE	DATE DE PRELEVEMENT	NOM DE L'OPERATEUR
Joint	Matériau fibreux beige avec fibres visibles avec poussières	18/12/2017	GOLIAS Thomas
LOCALISATION		RESULTAT	
Pelles vides-ordures		Présence d'amiante
