Rapport de mission de repérage des matériaux et produits contenant de l'amiante avant réalisation de travaux

143 RUE DU LIEUTENANT MOISANT

77190 DAMMARIE LES LYS

RAPPORT N° :	DAMMARIE LES LYS - 143 RUE DU LIEUTENANT MOISANT	Laboratoire d'Analyses :	ITGA
Repérage réalisé le :	18/12/2017	Adresse laboratoire :	3 RUE ARMAND HERPIN LACROIX - CS 46537 35065 RENNES CEDEX
Accompagnateur :		Numéro d'accréditation :	1-5967
Par :	Thomas GOLIAS	Organisme d'assurance professionnelle :	AXA France
N° certificat :	CPDI4433	Adresse assurance :	313 Terrasses de l'Arche 92727 NANTERRE CEDEX
Date d'obtention :	13/10/2017	N° de contrat d'assurance :	10063271004
Organisme certificateur	I.CERT Parc EDONIA - Bâtiment G - Rue de la Terre Victoria - 35760 Saint Grégoire	Date de validité :	31/12/2018

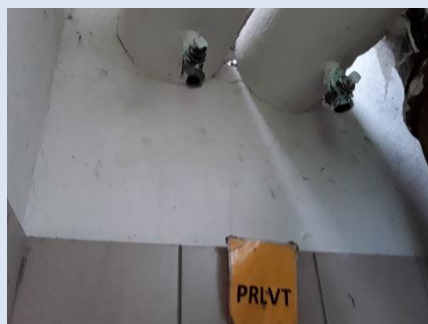
PRELEVEMENT : DAMMARIÉ LES LYS - 143 RUE DU LIEUTENANT MOISANTP001			
NOM DU CLIENT	NUMERO DU DOSSIER	PIECE OU LOCAL	
OPH77	DAMMARIÉ LES LYS - 143 RUE DU LIEUTENANT MOISANT 18/12/2017	Locaux vide-ordures	
ELEMENT	DESCRIPTIF DU LABORATOIRE	DATE DE PRELEVEMENT	NOM DE L'OPERATEUR
Enduit / Peinture	Enduit plâtreux blanc en faible quantité en vrac + peinture non séparable + matériau gris en faible quantité non séparable	18/12/2017	GOLIAS Thomas
LOCALISATION		RESULTAT	
Mur A		Amiante non détecté

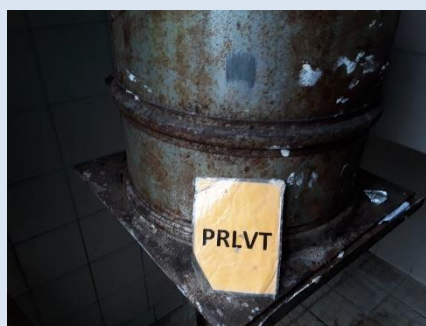
PRELEVEMENT : DAMMARIE LES LYS - 143 RUE DU LIEUTENANT MOISANTP003			
NOM DU CLIENT	NUMERO DU DOSSIER		PIECE OU LOCAL
OPH77	DAMMARIE LES LYS - 143 RUE DU LIEUTENANT MOISANT 18/12/2017		Locaux vide-ordures
ELEMENT	DESCRIPTIF DU LABORATOIRE	DATE DE PRELEVEMENT	NOM DE L'OPERATEUR
Peinture	Peinture en vrac	18/12/2017	GOLIAS Thomas
LOCALISATION		RESULTAT	
Pelles vides-ordures		Amiante non détecté

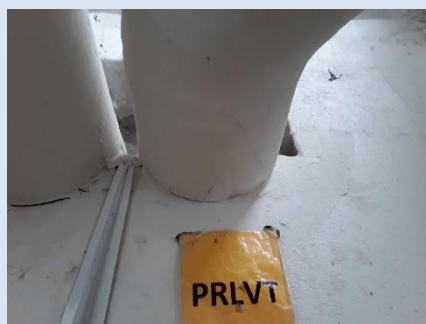
PRELEVEMENT : DAMMARIE LES LYS - 143 RUE DU LIEUTENANT MOISANT P004			
NOM DU CLIENT	NUMERO DU DOSSIER		PIECE OU LOCAL
OPH77	DAMMARIE LES LYS - 143 RUE DU LIEUTENANT MOISANT 18/12/2017		Locaux vide-ordures
ELEMENT	DESCRIPTIF DU LABORATOIRE	DATE DE PRELEVEMENT	NOM DE L'OPERATEUR
Calorifugeage	Matériau fibreux jaune + toile blanche enduite + peinture non séparable	18/12/2017	GOLIAS Thomas
LOCALISATION		RESULTAT	
Plafond		Amiante non détecté

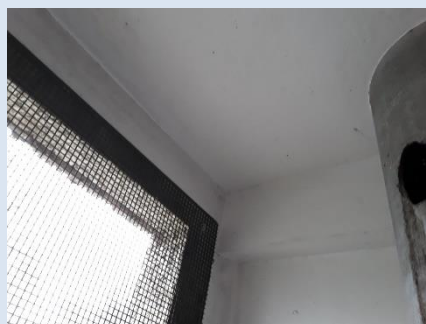
PRELEVEMENT : DAMMARIE LES LYS - 143 RUE DU LIEUTENANT MOISANTP005			
NOM DU CLIENT	NUMERO DU DOSSIER		PIECE OU LOCAL
OPH77	DAMMARIE LES LYS - 143 RUE DU LIEUTENANT MOISANT 18/12/2017		Locaux vide-ordures
ELEMENT	DESCRIPTIF DU LABORATOIRE	DATE DE PRELEVEMENT	NOM DE L'OPERATEUR
Enduit / Peinture	Enduit plâtreux blanc en vrac + peinture non séparable + matériau gris en faible quantité non séparable	18/12/2017	GOLIAS Thomas
LOCALISATION		RESULTAT	
Plafond		Amiante non détecté

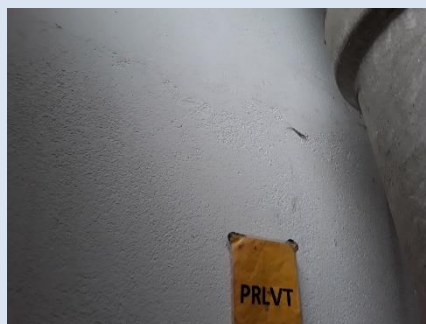
PRELEVEMENT : DAMMARIÉ LES LYS - 143 RUE DU LIEUTENANT MOISANTP006			
NOM DU CLIENT	NUMERO DU DOSSIER		PIECE OU LOCAL
OPH77	DAMMARIÉ LES LYS - 143 RUE DU LIEUTENANT MOISANT 18/12/2017		Locaux vide-ordures
ELEMENT	DESCRIPTIF DU LABORATOIRE	DATE DE PRELEVEMENT	NOM DE L'OPERATEUR
Enduit / Peinture	Enduit plâtreux blanc en vrac + peinture non séparable + matériau gris en faible quantité non séparable	18/12/2017	GOLIAS Thomas
LOCALISATION		RESULTAT	
Mur C		Amiante non détecté

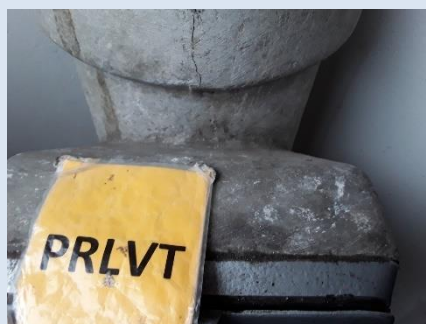
PRELEVEMENT : DAMMARIE LES LYS - 143 RUE DU LIEUTENANT MOISANT P008			
NOM DU CLIENT	NUMERO DU DOSSIER		PIECE OU LOCAL
OPH77	DAMMARIE LES LYS - 143 RUE DU LIEUTENANT MOISANT 18/12/2017		Locaux vide-ordures
ELEMENT	DESCRIPTIF DU LABORATOIRE	DATE DE PRELEVEMENT	NOM DE L'OPERATEUR
Joint d'assemblage	Colle polymère incolore + peinture non séparable	18/12/2017	GOLIAS Thomas
LOCALISATION		RESULTAT	
Pelles vides-ordures		Amiante non détecté

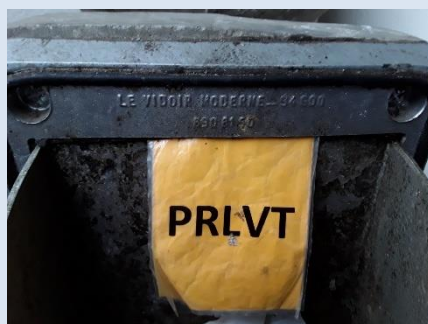
PRELEVEMENT : DAMMARIE LES LYS - 143 RUE DU LIEUTENANT MOISANT P009			
NOM DU CLIENT	NUMERO DU DOSSIER		PIECE OU LOCAL
OPH77	DAMMARIE LES LYS - 143 RUE DU LIEUTENANT MOISANT 18/12/2017		Locaux vide-ordures
ELEMENT	DESCRIPTIF DU LABORATOIRE	DATE DE PRELEVEMENT	NOM DE L'OPERATEUR
Joint d'étanchéité	Mousse grise avec poussières + peinture en faible quantité non séparable	18/12/2017	GOLIAS Thomas
LOCALISATION		RESULTAT	
Pelles vides-ordures		Amiante non détecté

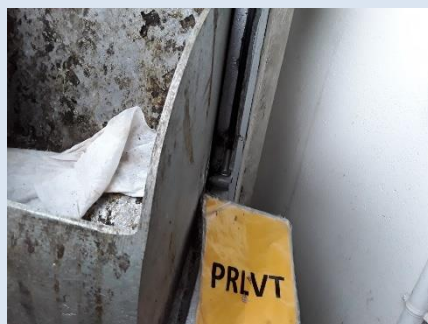
PRELEVEMENT : DAMMARIÉ LES LYS - 143 RUE DU LIEUTENANT MOISANTP010			
NOM DU CLIENT	NUMERO DU DOSSIER		PIECE OU LOCAL
OPH77	DAMMARIÉ LES LYS - 143 RUE DU LIEUTENANT MOISANT 18/12/2017		Locaux vide-ordures
ELEMENT	DESCRIPTIF DU LABORATOIRE	DATE DE PRELEVEMENT	NOM DE L'OPERATEUR
Joint	Mousse noire + peinture en faible quantité non séparable + colle polymère incolore non séparable	18/12/2017	GOLIAS Thomas
LOCALISATION		RESULTAT	
Pelles vides-ordures		Amiante non détecté	
EMPLACEMENT

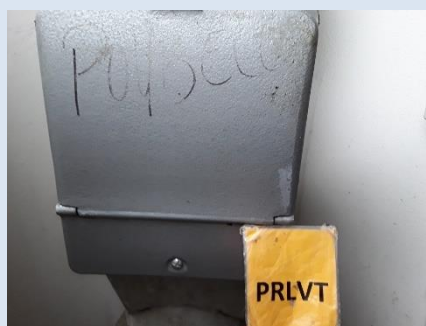
PRELEVEMENT : DAMMARIE LES LYS - 143 RUE DU LIEUTENANT MOISANTP011			
NOM DU CLIENT	NUMERO DU DOSSIER		PIECE OU LOCAL
OPH77	DAMMARIE LES LYS - 143 RUE DU LIEUTENANT MOISANT 18/12/2017		Locaux vide-ordures
ELEMENT	DESCRIPTIF DU LABORATOIRE	DATE DE PRELEVEMENT	NOM DE L'OPERATEUR
Peinture	Peinture en vrac	18/12/2017	GOLIAS Thomas
LOCALISATION		RESULTAT	
Pelles vides-ordures		Amiante non détecté

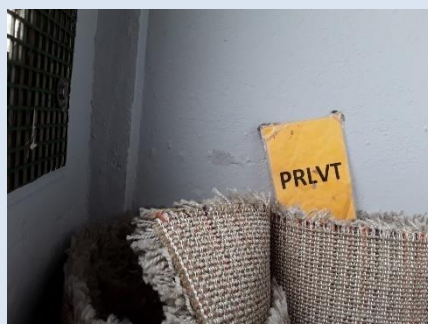
PRELEVEMENT : DAMMARIE LES LYS - 143 RUE DU LIEUTENANT MOISANTP013			
NOM DU CLIENT	NUMERO DU DOSSIER		PIECE OU LOCAL
OPH77	DAMMARIE LES LYS - 143 RUE DU LIEUTENANT MOISANT 18/12/2017		Gaines vide-ordures
ELEMENT	DESCRIPTIF DU LABORATOIRE	DATE DE PRELEVEMENT	NOM DE L'OPERATEUR
Enduit / Peinture	Enduit gris en vrac + peintures multiples non séparable	18/12/2017	GOLIAS Thomas
LOCALISATION		RESULTAT	
Mur C		Amiante non détecté
