Rapport de mission de repérage des matériaux et produits contenant de l'amiante avant réalisation de travaux

157 RUE DU LIEUTENANT MOISANT

77190 DAMMARIE LES LYS

RAPPORT N° :	DAMMARIE LES LYS - 157 RUE DU LIEUTENANT MOISANT	Laboratoire d'Analyses :	ITGA
Repérage réalisé le :	18/12/2017	Adresse laboratoire :	3 RUE ARMAND HERPIN LACROIX - CS 46537 35065 RENNES CEDEX
Accompagnateur :		Numéro d'accréditation :	1-5967
Par :	Thomas GOLIAS	Organisme d'assurance professionnelle :	AXA France
N° certificat :	CPDI4433	Adresse assurance :	313 Terrasses de l'Arche 92727 NANTERRE CEDEX
Date d'obtention :	13/10/2017	N° de contrat d'assurance :	10063271004
Organisme certificateur	I.CERT Parc EDONIA - Bâtiment G - Rue de la Terre Victoria - 35760 Saint Grégoire	Date de validité :	31/12/2018

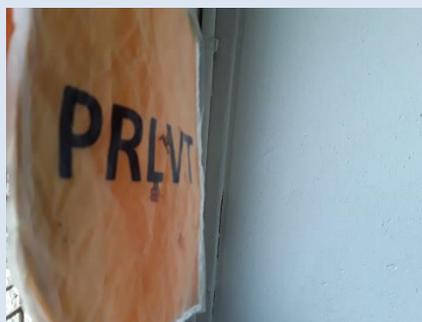
PRELEVEMENT : DAMMARIE LES LYS - 157 RUE DU LIEUTENANT MOISANTP001			
NOM DU CLIENT	NUMERO DU DOSSIER		PIECE OU LOCAL
OPH77	DAMMARIE LES LYS - 157 RUE DU LIEUTENANT MOISANT 18/12/2017		Locaux vide-ordures
ELEMENT	DESCRIPTIF DU LABORATOIRE	DATE DE PRELEVEMENT	NOM DE L'OPERATEUR
Enduit béton	Enduit plâtreux blanc en vrac + peinture non séparable + matériau gris en faible quantité non séparable	18/12/2017	GOLIAS Thomas
LOCALISATION		RESULTAT	
Mur C		Amiante non détecté	
EMPLACEMENT

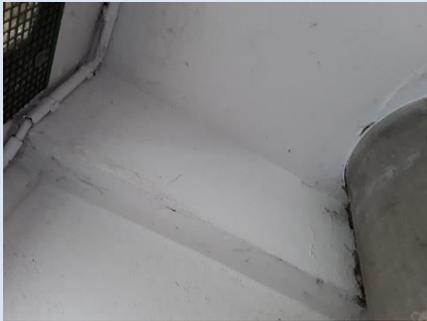
PRELEVEMENT : DAMMARIE LES LYS - 157 RUE DU LIEUTENANT MOISANTP002			
NOM DU CLIENT	NUMERO DU DOSSIER	PIECE OU LOCAL	
OPH77	DAMMARIE LES LYS - 157 RUE DU LIEUTENANT MOISANT 18/12/2017	Locaux vide-ordures	
ELEMENT	DESCRIPTIF DU LABORATOIRE	DATE DE PRELEVEMENT	NOM DE L'OPERATEUR
Enduit béton	Enduit plâtreux blanc en vrac + peinture non séparable	18/12/2017	GOLIAS Thomas
LOCALISATION		RESULTAT	
Plafond		Amiante non détecté	
EMPLACEMENT

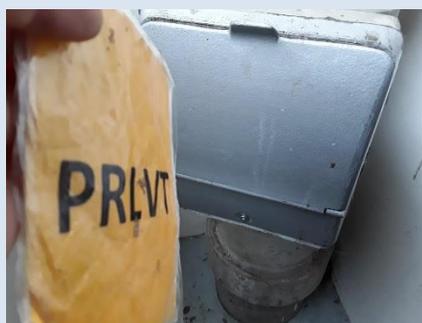
PRELEVEMENT : DAMMARIE LES LYS - 157 RUE DU LIEUTENANT MOISANTP003			
NOM DU CLIENT	NUMERO DU DOSSIER		PIECE OU LOCAL
OPH77	DAMMARIE LES LYS - 157 RUE DU LIEUTENANT MOISANT 18/12/2017		Locaux vide-ordures
ELEMENT	DESCRIPTIF DU LABORATOIRE	DATE DE PRELEVEMENT	NOM DE L'OPERATEUR
Peinture	Peinture en vrac	18/12/2017	GOLIAS Thomas
LOCALISATION		RESULTAT	
Pelles vides-ordures		Amiante non détecté

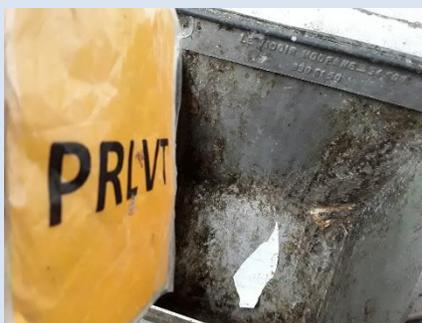
PRELEVEMENT : DAMMARIE LES LYS - 157 RUE DU LIEUTENANT MOISANT P005			
NOM DU CLIENT	NUMERO DU DOSSIER	PIECE OU LOCAL	
OPH77	DAMMARIE LES LYS - 157 RUE DU LIEUTENANT MOISANT 18/12/2017	Locaux vide-ordures	
ELEMENT	DESCRIPTIF DU LABORATOIRE	DATE DE PRELEVEMENT	NOM DE L'OPERATEUR
Joint d'étanchéité	Mousse grise + peinture en faible quantité non séparable	18/12/2017	GOLIAS Thomas
LOCALISATION		RESULTAT	
Pelles vides-ordures		Amiante non détecté

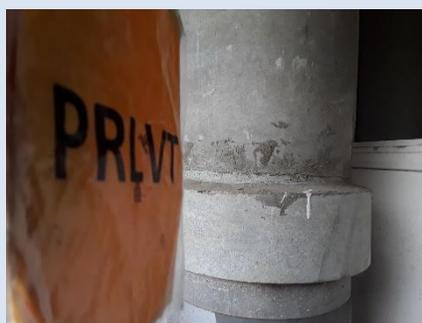
PIECE	ETAGE	ELEMENTS	DESCRIPTIF LABORATOIRE	Echantillon	REPERAGE	ETAT	RESULTAT	METHODE
Locaux vide-ordures		Conduit		DAMMARIE LES LYS - 157 RUE DU LIEUTENANT MOISANTP007	Conduits	BON ETAT		ZSO

PRELEVEMENT : DAMMARIE LES LYS - 157 RUE DU LIEUTENANT MOISANTP007			
NOM DU CLIENT	NUMERO DU DOSSIER		PIECE OU LOCAL
OPH77	DAMMARIE LES LYS - 157 RUE DU LIEUTENANT MOISANT 18/12/2017		Locaux vide-ordures
ELEMENT	DESCRIPTIF DU LABORATOIRE	DATE DE PRELEVEMENT	NOM DE L'OPERATEUR
Conduit	Matériau gris en vrac avec fibres visibles	18/12/2017	GOLIAS Thomas
LOCALISATION		RESULTAT	
Conduits		Présence d'amiante

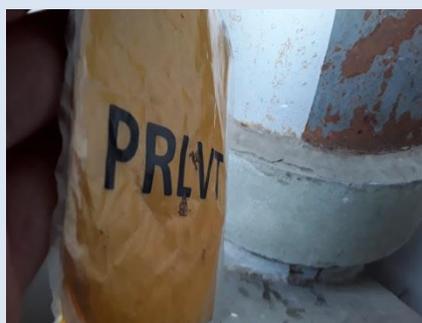
PRELEVEMENT : DAMMARIÉ LES LYS - 157 RUE DU LIEUTENANT MOISANT P008			
NOM DU CLIENT	NUMERO DU DOSSIER		PIECE OU LOCAL
OPH77	DAMMARIÉ LES LYS - 157 RUE DU LIEUTENANT MOISANT 18/12/2017		Locaux vide-ordures
ELEMENT	DESCRIPTIF DU LABORATOIRE	DATE DE PRELEVEMENT	NOM DE L'OPERATEUR
Joint	Matériau compact gris	18/12/2017	GOLIAS Thomas
LOCALISATION		RESULTAT	
Conduits		Amiante non détecté

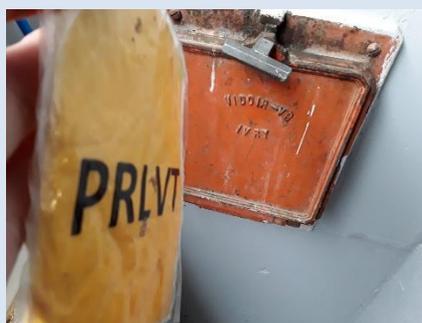
PRELEVEMENT : DAMMARIE LES LYS - 157 RUE DU LIEUTENANT MOISANTP011			
NOM DU CLIENT	NUMERO DU DOSSIER		PIECE OU LOCAL
OPH77	DAMMARIE LES LYS - 157 RUE DU LIEUTENANT MOISANT 18/12/2017		Locaux vide-ordures
ELEMENT	DESCRIPTIF DU LABORATOIRE	DATE DE PRELEVEMENT	NOM DE L'OPERATEUR
Peinture	Peintures multiples en vrac	18/12/2017	GOLIAS Thomas
LOCALISATION		RESULTAT	
Pelles vides-ordures		Présence d'amiante

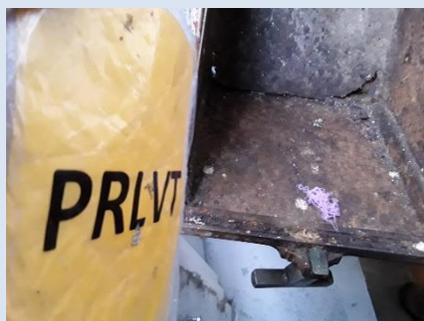
Locaux vide-ordures		Joint		Pelles vides- ordures	DAMMARIE LES LYS - 157 RUE DU LIEUTENANT MOISANTP012	ZSO	DEGRADATION PARTIELLE	Amiante détectée

PRELEVEMENT : DAMMARIE LES LYS - 157 RUE DU LIEUTENANT MOISANTP012			
NOM DU CLIENT	NUMERO DU DOSSIER		PIECE OU LOCAL
OPH77	DAMMARIE LES LYS - 157 RUE DU LIEUTENANT MOISANT 18/12/2017		Locaux vide-ordures
ELEMENT	DESCRIPTIF DU LABORATOIRE	DATE DE PRELEVEMENT	NOM DE L'OPERATEUR
Joint	Matériau fibreux beige avec fibres visibles avec poussières	18/12/2017	GOLIAS Thomas
LOCALISATION		RESULTAT	
Pelles vides-ordures		Présence d'amiante

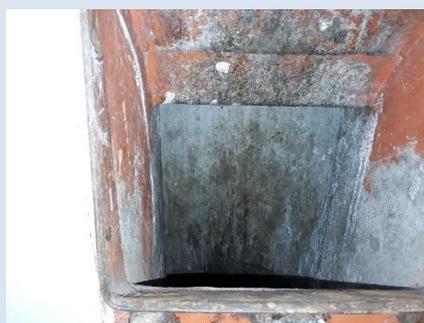
PRELEVEMENT : DAMMARIE LES LYS - 157 RUE DU LIEUTENANT MOISANTP013			
NOM DU CLIENT	NUMERO DU DOSSIER		PIECE OU LOCAL
OPH77	DAMMARIE LES LYS - 157 RUE DU LIEUTENANT MOISANT 18/12/2017		Locaux vide-ordures
ELEMENT	DESCRIPTIF DU LABORATOIRE	DATE DE PRELEVEMENT	NOM DE L'OPERATEUR
Conduit	Matériau gris avec fibres visibles	18/12/2017	GOLIAS Thomas
LOCALISATION		RESULTAT	
Conduits		Présence d'amiante

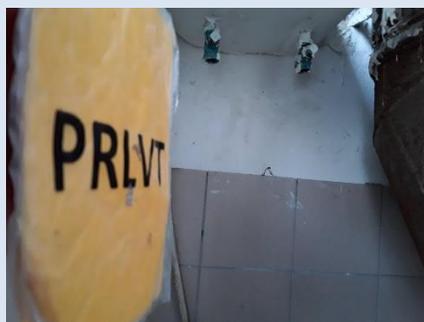
PRELEVEMENT : DAMMARIE LES LYS - 157 RUE DU LIEUTENANT MOISANTP014			
NOM DU CLIENT	NUMERO DU DOSSIER		PIECE OU LOCAL
OPH77	DAMMARIE LES LYS - 157 RUE DU LIEUTENANT MOISANT 18/12/2017		Locaux vide-ordures
ELEMENT	DESCRIPTIF DU LABORATOIRE	DATE DE PRELEVEMENT	NOM DE L'OPERATEUR
Enduit béton	Enduit plâtreux blanc en vrac + peinture non séparable + matériau gris en faible quantité non séparable	18/12/2017	GOLIAS Thomas
LOCALISATION		RESULTAT	
Mur A		Amiante non détecté

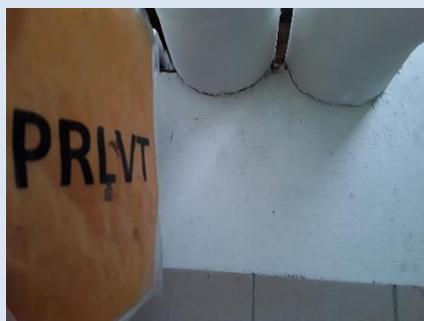
PRELEVEMENT : DAMMARIE LES LYS - 157 RUE DU LIEUTENANT MOISANTP015			
NOM DU CLIENT	NUMERO DU DOSSIER		PIECE OU LOCAL
OPH77	DAMMARIE LES LYS - 157 RUE DU LIEUTENANT MOISANT 18/12/2017		Locaux vide-ordures
ELEMENT	DESCRIPTIF DU LABORATOIRE	DATE DE PRELEVEMENT	NOM DE L'OPERATEUR
Calorifugeage	Toile fibreuse blanche + peintures multiples non séparable	18/12/2017	GOLIAS Thomas
LOCALISATION		RESULTAT	
Plafond		Amiante non détecté

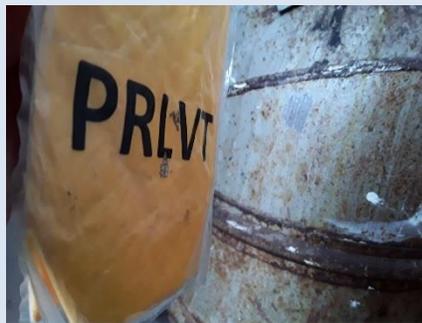
PRELEVEMENT : DAMMARIE LES LYS - 157 RUE DU LIEUTENANT MOISANTP016			
NOM DU CLIENT	NUMERO DU DOSSIER		PIECE OU LOCAL
OPH77	DAMMARIE LES LYS - 157 RUE DU LIEUTENANT MOISANT 18/12/2017		Locaux vide-ordures
ELEMENT	DESCRIPTIF DU LABORATOIRE	DATE DE PRELEVEMENT	NOM DE L'OPERATEUR
Peinture	Peinture en vrac	18/12/2017	GOLIAS Thomas
LOCALISATION		RESULTAT	
Pelles vides-ordures		Amiante non détecté

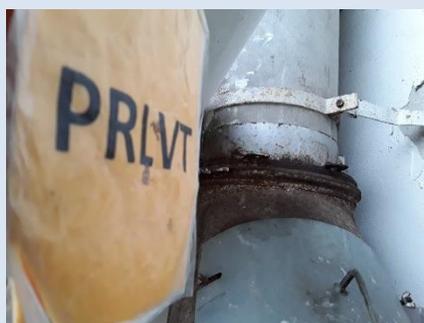
PRELEVEMENT : DAMMARIE LES LYS - 157 RUE DU LIEUTENANT MOISANTP017			
NOM DU CLIENT	NUMERO DU DOSSIER		PIECE OU LOCAL
OPH77	DAMMARIE LES LYS - 157 RUE DU LIEUTENANT MOISANT 18/12/2017		Locaux vide-ordures
ELEMENT	DESCRIPTIF DU LABORATOIRE	DATE DE PRELEVEMENT	NOM DE L'OPERATEUR
Conduit	Matériau gris en vrac avec fibres visibles	18/12/2017	GOLIAS Thomas
LOCALISATION		RESULTAT	
Conduits		Présence d'amiante
