Rapport de mission de repérage des matériaux et produits contenant de l'amiante avant réalisation de travaux

177 RUE DU LIEUTENANT MOISANT

77190 DAMMARIÉ LES LYS

RAPPORT N° :	DAMMARIE LES LYS - 177 RUE DU LIEUTENANT MOISANT	Laboratoire d'Analyses :	ITGA
Repérage réalisé le :	18/12/2017	Adresse laboratoire :	3 RUE ARMAND HERPIN LACROIX - CS 46537 35065 RENNES CEDEX
Accompagnateur :		Numéro d'accréditation :	1-5967
Par :	Thomas GOLIAS	Organisme d'assurance professionnelle :	AXA France
N° certificat :	CPDI4433	Adresse assurance :	313 Terrasses de l'Arche 92727 NANTERRE CEDEX
Date d'obtention :	13/10/2017	N° de contrat d'assurance :	10063271004
Organisme certificateur	I.CERT Parc EDONIA - Bâtiment G - Rue de la Terre Victoria - 35760 Saint Grégoire	Date de validité :	31/12/2018

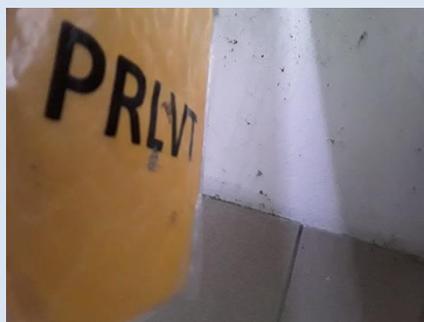
PRELEVEMENT : DAMMARIE LES LYS - 177 RUE DU LIEUTENANT MOISANTP001			
NOM DU CLIENT	NUMERO DU DOSSIER		PIECE OU LOCAL
OPH77	DAMMARIE LES LYS - 177 RUE DU LIEUTENANT MOISANT 18/12/2017		Locaux vide-ordures
ELEMENT	DESCRIPTIF DU LABORATOIRE	DATE DE PRELEVEMENT	NOM DE L'OPERATEUR
Enduit	Enduit plâtreux blanc en vrac + peinture non séparable + matériau gris en faible quantité en vrac non séparable	18/12/2017	GOLIAS Thomas
LOCALISATION		RESULTAT	
Mur A		Amiante non détecté	
EMPLACEMENT

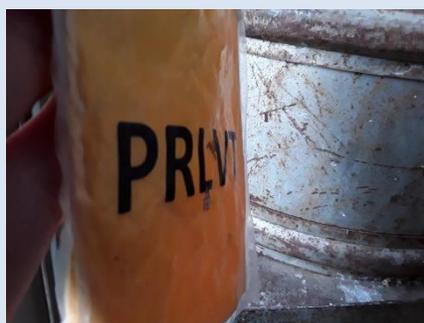
PRELEVEMENT : DAMMARIE LES LYS - 177 RUE DU LIEUTENANT MOISANTP002			
NOM DU CLIENT	NUMERO DU DOSSIER		PIECE OU LOCAL
OPH77	DAMMARIE LES LYS - 177 RUE DU LIEUTENANT MOISANT 18/12/2017		Locaux vide-ordures
ELEMENT	DESCRIPTIF DU LABORATOIRE	DATE DE PRELEVEMENT	NOM DE L'OPERATEUR
Peinture	Peintures multiples en vrac	18/12/2017	GOLIAS Thomas
LOCALISATION		RESULTAT	
Pelles vides-ordures		Amiante non détecté

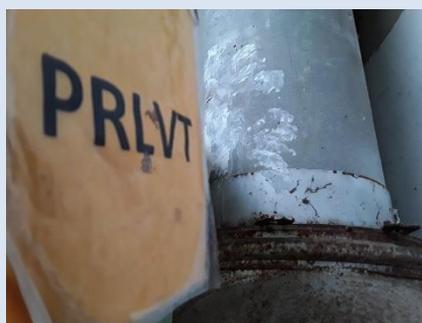
PRELEVEMENT : DAMMARIE LES LYS - 177 RUE DU LIEUTENANT MOISANTP003			
NOM DU CLIENT	NUMERO DU DOSSIER		PIECE OU LOCAL
OPH77	DAMMARIE LES LYS - 177 RUE DU LIEUTENANT MOISANT 18/12/2017		Locaux vide-ordures
ELEMENT	DESCRIPTIF DU LABORATOIRE	DATE DE PRELEVEMENT	NOM DE L'OPERATEUR
Conduit	Matériau gris en vrac avec fibres visibles	18/12/2017	GOLIAS Thomas
LOCALISATION		RESULTAT	
Conduits		Présence d'amiante

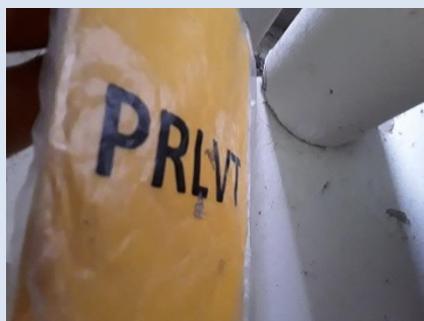
PRELEVEMENT : DAMMARIE LES LYS - 177 RUE DU LIEUTENANT MOISANTP004			
NOM DU CLIENT	NUMERO DU DOSSIER		PIECE OU LOCAL
OPH77	DAMMARIE LES LYS - 177 RUE DU LIEUTENANT MOISANT 18/12/2017		Locaux vide-ordures
ELEMENT	DESCRIPTIF DU LABORATOIRE	DATE DE PRELEVEMENT	NOM DE L'OPERATEUR
Calorifugeage	Matériau fibreux jaune + peinture + toile blanche enduite non séparable	18/12/2017	GOLIAS Thomas
LOCALISATION		RESULTAT	
Plafond		Amiante non détecté

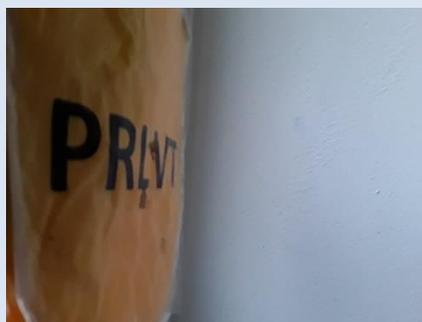
PRELEVEMENT : DAMMARIÉ LES LYS - 177 RUE DU LIEUTENANT MOISANTP005			
NOM DU CLIENT	NUMERO DU DOSSIER		PIECE OU LOCAL
OPH77	DAMMARIÉ LES LYS - 177 RUE DU LIEUTENANT MOISANT 18/12/2017		Locaux vide-ordures
ELEMENT	DESCRIPTIF DU LABORATOIRE	DATE DE PRELEVEMENT	NOM DE L'OPERATEUR
Enduit	Enduit plâtreux blanc en vrac + peinture non séparable + matériau gris en faible quantité en vrac non séparable	18/12/2017	GOLIAS Thomas
LOCALISATION		RESULTAT	
Mur C		Amiante non détecté	
EMPLACEMENT

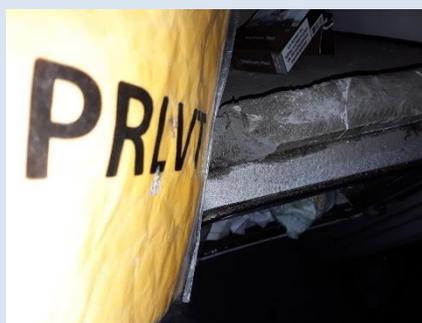
PRELEVEMENT : DAMMARIÉ LES LYS - 177 RUE DU LIEUTENANT MOISANTP006			
NOM DU CLIENT	NUMERO DU DOSSIER		PIECE OU LOCAL
OPH77	DAMMARIÉ LES LYS - 177 RUE DU LIEUTENANT MOISANT 18/12/2017		Locaux vide-ordures
ELEMENT	DESCRIPTIF DU LABORATOIRE	DATE DE PRELEVEMENT	NOM DE L'OPERATEUR
Peinture	Peinture en vrac	18/12/2017	GOLIAS Thomas
LOCALISATION		RESULTAT	
Pelles vides-ordures		Amiante non détecté

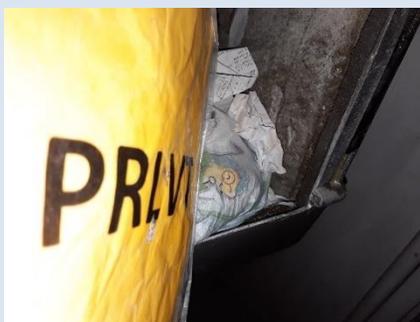
PRELEVEMENT : DAMMARIE LES LYS - 177 RUE DU LIEUTENANT MOISANTP007			
NOM DU CLIENT	NUMERO DU DOSSIER		PIECE OU LOCAL
OPH77	DAMMARIE LES LYS - 177 RUE DU LIEUTENANT MOISANT 18/12/2017		Locaux vide-ordures
ELEMENT	DESCRIPTIF DU LABORATOIRE	DATE DE PRELEVEMENT	NOM DE L'OPERATEUR
Joint	Matériau souple noir + peinture en faible quantité non séparable + matériau mou jaune non séparable	18/12/2017	GOLIAS Thomas
LOCALISATION		RESULTAT	
Pelles vides-ordures		Présence d'amiante

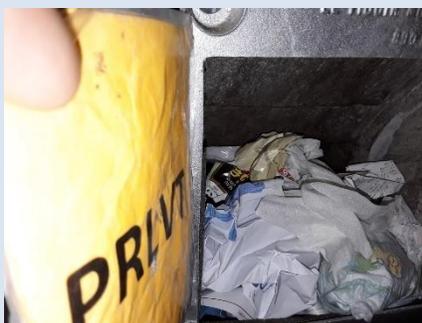
PRELEVEMENT : DAMMARIE LES LYS - 177 RUE DU LIEUTENANT MOISANTP008			
NOM DU CLIENT	NUMERO DU DOSSIER		PIECE OU LOCAL
OPH77	DAMMARIE LES LYS - 177 RUE DU LIEUTENANT MOISANT 18/12/2017		Locaux vide-ordures
ELEMENT	DESCRIPTIF DU LABORATOIRE	DATE DE PRELEVEMENT	NOM DE L'OPERATEUR
Joint d'étanchéité	Mousse noire + peinture en faible quantité non séparable	18/12/2017	GOLIAS Thomas
LOCALISATION		RESULTAT	
Pelles vides-ordures		Amiante non détecté

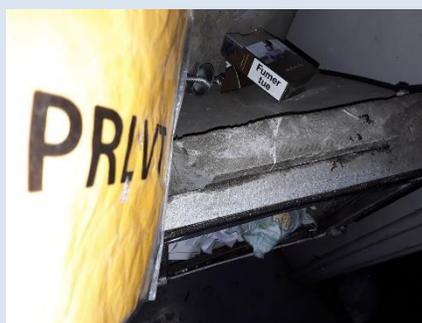
PRELEVEMENT : DAMMARIE LES LYS - 177 RUE DU LIEUTENANT MOISANTP009			
NOM DU CLIENT	NUMERO DU DOSSIER		PIECE OU LOCAL
OPH77	DAMMARIE LES LYS - 177 RUE DU LIEUTENANT MOISANT 18/12/2017		Locaux vide-ordures
ELEMENT	DESCRIPTIF DU LABORATOIRE	DATE DE PRELEVEMENT	NOM DE L'OPERATEUR
Joint d'assemblage	Matériau souple noir avec poussières	18/12/2017	GOLIAS Thomas
LOCALISATION		RESULTAT	
Pelles vides-ordures		Présence d'amiante

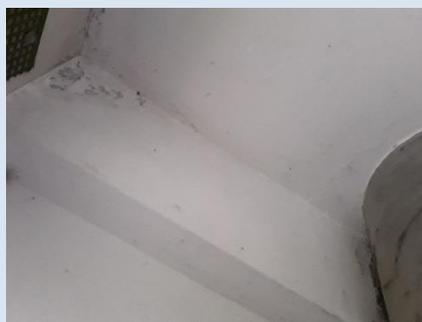
PRELEVEMENT : DAMMARIE LES LYS - 177 RUE DU LIEUTENANT MOISANTP010			
NOM DU CLIENT	NUMERO DU DOSSIER		PIECE OU LOCAL
OPH77	DAMMARIE LES LYS - 177 RUE DU LIEUTENANT MOISANT 18/12/2017		Locaux vide-ordures
ELEMENT	DESCRIPTIF DU LABORATOIRE	DATE DE PRELEVEMENT	NOM DE L'OPERATEUR
Enduit béton	Enduit gris en faible quantité en vrac non séparable + peinture non séparable + enduit plâtreux blanc en faible quantité non séparable	18/12/2017	GOLIAS Thomas
LOCALISATION		RESULTAT	
Plafond		Amiante non détecté

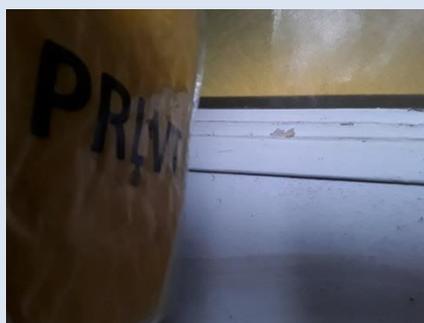
PRELEVEMENT : DAMMARIE LES LYS - 177 RUE DU LIEUTENANT MOISANTP011			
NOM DU CLIENT	NUMERO DU DOSSIER		PIECE OU LOCAL
OPH77	DAMMARIE LES LYS - 177 RUE DU LIEUTENANT MOISANT 18/12/2017		Locaux vide-ordures
ELEMENT	DESCRIPTIF DU LABORATOIRE	DATE DE PRELEVEMENT	NOM DE L'OPERATEUR
Peinture	Bois + peintures multiples non séparable	18/12/2017	GOLIAS Thomas
LOCALISATION		RESULTAT	
Fenêtres bois		Amiante non détecté

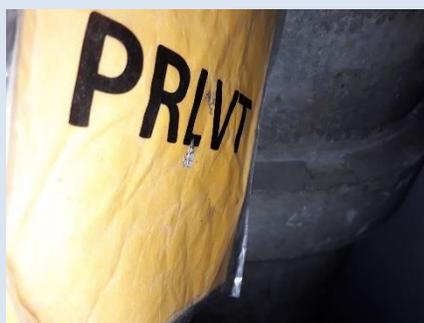
PRELEVEMENT : DAMMARIE LES LYS - 177 RUE DU LIEUTENANT MOISANTP012			
NOM DU CLIENT	NUMERO DU DOSSIER		PIECE OU LOCAL
OPH77	DAMMARIE LES LYS - 177 RUE DU LIEUTENANT MOISANT 18/12/2017		Locaux vide-ordures
ELEMENT	DESCRIPTIF DU LABORATOIRE	DATE DE PRELEVEMENT	NOM DE L'OPERATEUR
Joint	Matériau compact gris avec poussières	18/12/2017	GOLIAS Thomas
LOCALISATION		RESULTAT	
Conduits		Amiante non détecté

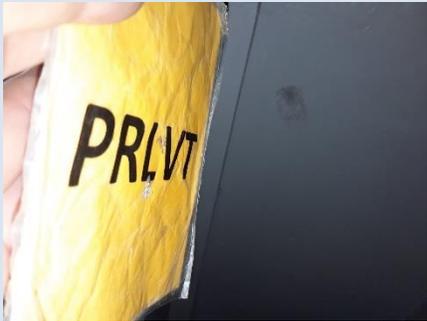
PRELEVEMENT : DAMMARIE LES LYS - 177 RUE DU LIEUTENANT MOISANTP014			
NOM DU CLIENT	NUMERO DU DOSSIER		PIECE OU LOCAL
OPH77	DAMMARIE LES LYS - 177 RUE DU LIEUTENANT MOISANT 18/12/2017		Locaux vide-ordures
ELEMENT	DESCRIPTIF DU LABORATOIRE	DATE DE PRELEVEMENT	NOM DE L'OPERATEUR
Enduit	Enduit plâtreux blanc en faible quantité en vrac non séparable + peintures multiples	18/12/2017	GOLIAS Thomas
LOCALISATION		RESULTAT	
Mur C		Amiante non détecté	
EMPLACEMENT

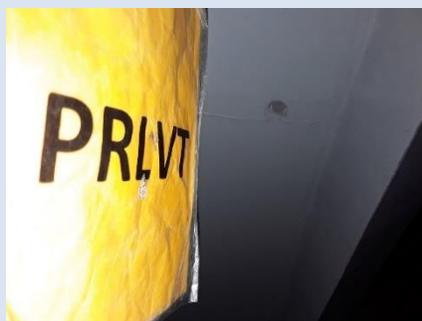
PRELEVEMENT : DAMMARIE LES LYS - 177 RUE DU LIEUTENANT MOISANTP015			
NOM DU CLIENT	NUMERO DU DOSSIER		PIECE OU LOCAL
OPH77	DAMMARIE LES LYS - 177 RUE DU LIEUTENANT MOISANT 18/12/2017		Locaux vide-ordures
ELEMENT	DESCRIPTIF DU LABORATOIRE	DATE DE PRELEVEMENT	NOM DE L'OPERATEUR
Enduit	Enduit plâtreux bleu en vrac + peinture non séparable	18/12/2017	GOLIAS Thomas
LOCALISATION		RESULTAT	
Mur E		Amiante non détecté

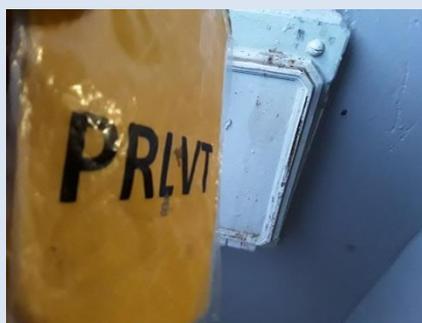
PRELEVEMENT : DAMMARIE LES LYS - 177 RUE DU LIEUTENANT MOISANTP016			
NOM DU CLIENT	NUMERO DU DOSSIER		PIECE OU LOCAL
OPH77	DAMMARIE LES LYS - 177 RUE DU LIEUTENANT MOISANT 18/12/2017		Locaux vide-ordures
ELEMENT	DESCRIPTIF DU LABORATOIRE	DATE DE PRELEVEMENT	NOM DE L'OPERATEUR
Peinture	Peintures multiples en vrac	18/12/2017	GOLIAS Thomas
LOCALISATION		RESULTAT	
Pelles vides-ordures		Amiante non détecté

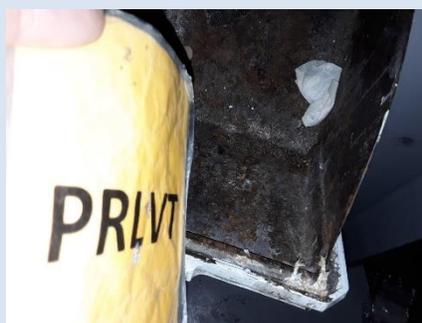
PRELEVEMENT : DAMMARIE LES LYS - 177 RUE DU LIEUTENANT MOISANTP017			
NOM DU CLIENT	NUMERO DU DOSSIER		PIECE OU LOCAL
OPH77	DAMMARIE LES LYS - 177 RUE DU LIEUTENANT MOISANT 18/12/2017		Locaux vide-ordures
ELEMENT	DESCRIPTIF DU LABORATOIRE	DATE DE PRELEVEMENT	NOM DE L'OPERATEUR
Joint	Matériau fibreux beige avec fibres visibles	18/12/2017	GOLIAS Thomas
LOCALISATION		RESULTAT	
Pelles vides-ordures		Présence d'amiante
