## Rapport de mission de repérage des matériaux et produits contenant de l'amiante avant réalisation de travaux

191 RUE DU LIEUTENANT MOISANT

77190 DAMMARIE LES LYS

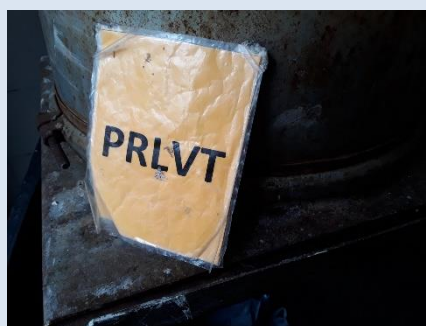
PRELEVEMENT : DAMMARIE LES LYS - 191 RUE DU LIEUTENANT MOISANTP002			
NOM DU CLIENT	NUMERO DU DOSSIER		PIECE OU LOCAL
OPH77	DAMMARIE LES LYS - 191 RUE DU LIEUTENANT MOISANT 18/12/2017		Locaux vide-ordures
ELEMENT	DESCRIPTIF DU LABORATOIRE	DATE DE PRELEVEMENT	NOM DE L'OPERATEUR
Peinture	Peinture en vrac	18/12/2017	GOLIAS Thomas
LOCALISATION		RESULTAT	
Pelles vides-ordures		Amiante non détecté

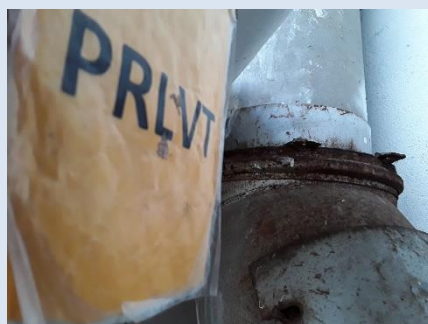
PRELEVEMENT : DAMMARIÉ LES LYS - 191 RUE DU LIEUTENANT MOISANT P003			
NOM DU CLIENT	NUMERO DU DOSSIER		PIECE OU LOCAL
OPH77	DAMMARIÉ LES LYS - 191 RUE DU LIEUTENANT MOISANT 18/12/2017		Locaux vide-ordures
ELEMENT	DESCRIPTIF DU LABORATOIRE	DATE DE PRELEVEMENT	NOM DE L'OPERATEUR
Conduit	Matériau gris en faible quantité en vrac + peinture en faible quantité non séparable	18/12/2017	GOLIAS Thomas
LOCALISATION		RESULTAT	
Conduits		Présence d'amiante

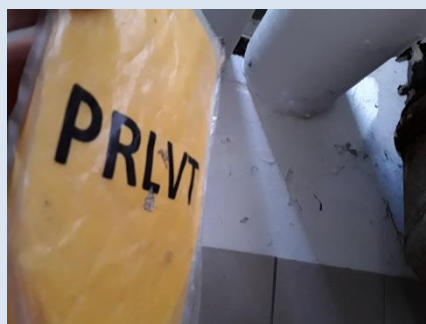
PRELEVEMENT : DAMMARIE LES LYS - 191 RUE DU LIEUTENANT MOISANTP004			
NOM DU CLIENT	NUMERO DU DOSSIER		PIECE OU LOCAL
OPH77	DAMMARIE LES LYS - 191 RUE DU LIEUTENANT MOISANT 18/12/2017		Locaux vide-ordures
ELEMENT	DESCRIPTIF DU LABORATOIRE	DATE DE PRELEVEMENT	NOM DE L'OPERATEUR
Calorifugeage	Matériau fibreux jaune + toile blanche plâtrée + peinture non séparable	18/12/2017	GOLIAS Thomas
LOCALISATION		RESULTAT	
Plafond		Amiante non détecté

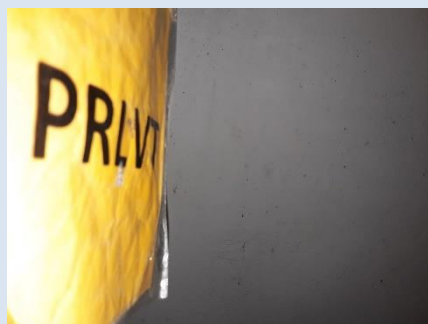
PRELEVEMENT : DAMMARIE LES LYS - 191 RUE DU LIEUTENANT MOISANTP005			
NOM DU CLIENT	NUMERO DU DOSSIER		PIECE OU LOCAL
OPH77	DAMMARIE LES LYS - 191 RUE DU LIEUTENANT MOISANT 18/12/2017		Locaux vide-ordures
ELEMENT	DESCRIPTIF DU LABORATOIRE	DATE DE PRELEVEMENT	NOM DE L'OPERATEUR
Enduit béton	Matériau gris en faible quantité non séparable + enduit plâtreux blanc en vrac + peinture non séparable	18/12/2017	GOLIAS Thomas
LOCALISATION		RESULTAT	
Mur C		Amiante non détecté	
EMPLACEMENT

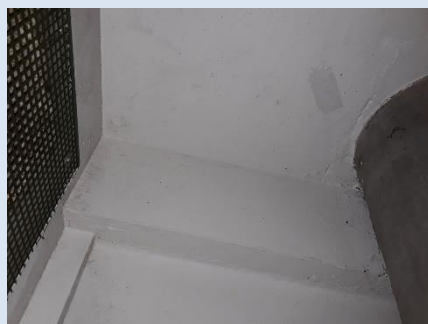
PRELEVEMENT : DAMMARIE LES LYS - 191 RUE DU LIEUTENANT MOISANTP006			
NOM DU CLIENT	NUMERO DU DOSSIER		PIECE OU LOCAL
OPH77	DAMMARIE LES LYS - 191 RUE DU LIEUTENANT MOISANT 18/12/2017		Locaux vide-ordures
ELEMENT	DESCRIPTIF DU LABORATOIRE	DATE DE PRELEVEMENT	NOM DE L'OPERATEUR
Enduit béton	Matériau gris en faible quantité non séparable + enduit plâtreux blanc en vrac + peinture non séparable	18/12/2017	GOLIAS Thomas
LOCALISATION		RESULTAT	
Plafond		Amiante non détecté

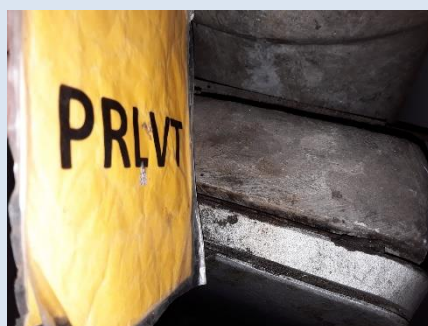
PRELEVEMENT : DAMMARIE LES LYS - 191 RUE DU LIEUTENANT MOISANTP007			
NOM DU CLIENT	NUMERO DU DOSSIER		PIECE OU LOCAL
OPH77	DAMMARIE LES LYS - 191 RUE DU LIEUTENANT MOISANT 18/12/2017		Locaux vide-ordures
ELEMENT	DESCRIPTIF DU LABORATOIRE	DATE DE PRELEVEMENT	NOM DE L'OPERATEUR
Peinture	Peinture en vrac	18/12/2017	GOLIAS Thomas
LOCALISATION		RESULTAT	
Pelles vides-ordures		Amiante non détecté

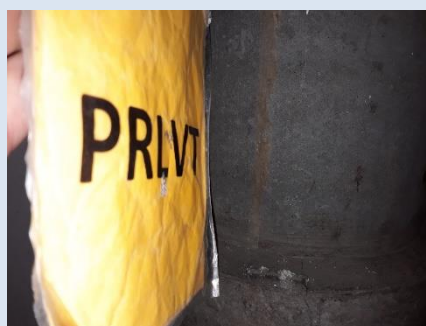
PRELEVEMENT : DAMMARIE LES LYS - 191 RUE DU LIEUTENANT MOISANTP008			
NOM DU CLIENT	NUMERO DU DOSSIER		PIECE OU LOCAL
OPH77	DAMMARIE LES LYS - 191 RUE DU LIEUTENANT MOISANT 18/12/2017		Locaux vide-ordures
ELEMENT	DESCRIPTIF DU LABORATOIRE	DATE DE PRELEVEMENT	NOM DE L'OPERATEUR
Conduit	Matériau gris en vrac avec fibres visibles	18/12/2017	GOLIAS Thomas
LOCALISATION		RESULTAT	
Conduits		Présence d'amiante

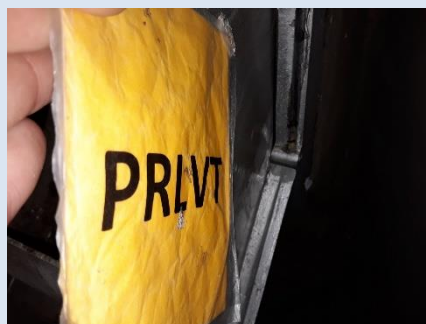
PRELEVEMENT : DAMMARIE LES LYS - 191 RUE DU LIEUTENANT MOISANTP009			
NOM DU CLIENT	NUMERO DU DOSSIER		PIECE OU LOCAL
OPH77	DAMMARIE LES LYS - 191 RUE DU LIEUTENANT MOISANT 18/12/2017		Locaux vide-ordures
ELEMENT	DESCRIPTIF DU LABORATOIRE	DATE DE PRELEVEMENT	NOM DE L'OPERATEUR
Joint	Matériau souple noir avec poussières + peinture non séparable + colle polymère jaune avec poussières non séparable	18/12/2017	GOLIAS Thomas
LOCALISATION		RESULTAT	
Pelles vides-ordures		Amiante non détecté

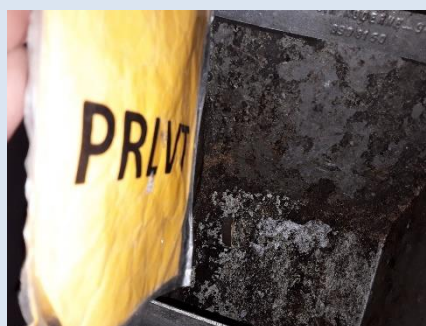
PRELEVEMENT : DAMMARIE LES LYS - 191 RUE DU LIEUTENANT MOISANTP011			
NOM DU CLIENT	NUMERO DU DOSSIER		PIECE OU LOCAL
OPH77	DAMMARIE LES LYS - 191 RUE DU LIEUTENANT MOISANT 18/12/2017		Locaux vide-ordures
ELEMENT	DESCRIPTIF DU LABORATOIRE	DATE DE PRELEVEMENT	NOM DE L'OPERATEUR
Joint d'étanchéité	Mousse grise avec poussières	18/12/2017	GOLIAS Thomas
LOCALISATION		RESULTAT	
Pelles vides-ordures		Amiante non détecté

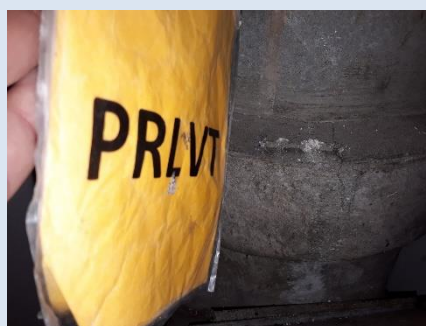
PRELEVEMENT : DAMMARIE LES LYS - 191 RUE DU LIEUTENANT MOISANTP012			
NOM DU CLIENT	NUMERO DU DOSSIER		PIECE OU LOCAL
OPH77	DAMMARIE LES LYS - 191 RUE DU LIEUTENANT MOISANT 18/12/2017		Locaux vide-ordures
ELEMENT	DESCRIPTIF DU LABORATOIRE	DATE DE PRELEVEMENT	NOM DE L'OPERATEUR
Joint	Matériau gris en vrac hétérogène	18/12/2017	GOLIAS Thomas
LOCALISATION		RESULTAT	
Conduits		Amiante non détecté

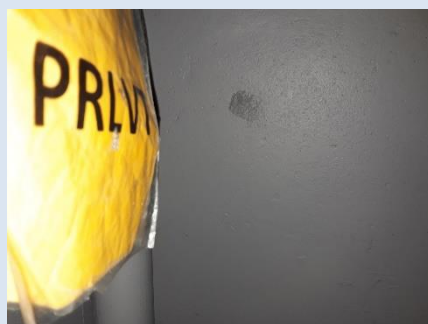
PRELEVEMENT : DAMMARIÉ LES LYS - 191 RUE DU LIEUTENANT MOISANTP013			
NOM DU CLIENT	NUMERO DU DOSSIER		PIECE OU LOCAL
OPH77	DAMMARIÉ LES LYS - 191 RUE DU LIEUTENANT MOISANT 18/12/2017		Locaux vide-ordures
ELEMENT	DESCRIPTIF DU LABORATOIRE	DATE DE PRELEVEMENT	NOM DE L'OPERATEUR
Enduit béton	Enduit gris en faible quantité non séparable + peinture en vrac	18/12/2017	GOLIAS Thomas
LOCALISATION		RESULTAT	
Mur C		Amiante non détecté

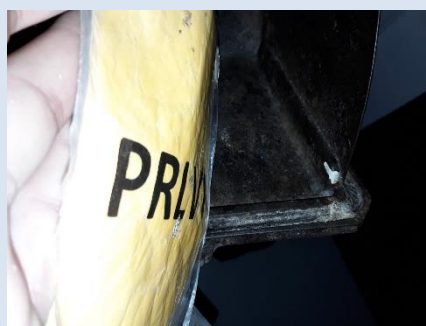
PRELEVEMENT : DAMMARIE LES LYS - 191 RUE DU LIEUTENANT MOISANTP015			
NOM DU CLIENT	NUMERO DU DOSSIER		PIECE OU LOCAL
OPH77	DAMMARIE LES LYS - 191 RUE DU LIEUTENANT MOISANT 18/12/2017		Locaux vide-ordures
ELEMENT	DESCRIPTIF DU LABORATOIRE	DATE DE PRELEVEMENT	NOM DE L'OPERATEUR
Joint	Matériau fibreux beige avec poussières	18/12/2017	GOLIAS Thomas
LOCALISATION		RESULTAT	
Pelles vides-ordures		Présence d'amiante

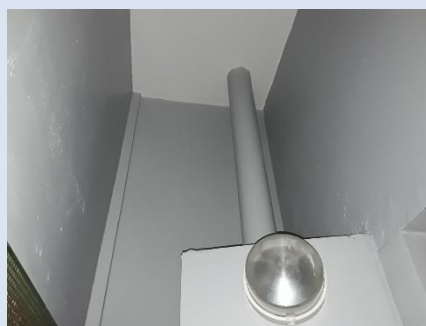
PRELEVEMENT : DAMMARIE LES LYS - 191 RUE DU LIEUTENANT MOISANTP016			
NOM DU CLIENT	NUMERO DU DOSSIER		PIECE OU LOCAL
OPH77	DAMMARIE LES LYS - 191 RUE DU LIEUTENANT MOISANT 18/12/2017		Locaux vide-ordures
ELEMENT	DESCRIPTIF DU LABORATOIRE	DATE DE PRELEVEMENT	NOM DE L'OPERATEUR
Conduit	Matériau gris en vrac avec fibres visibles + peinture non séparable	18/12/2017	GOLIAS Thomas
LOCALISATION		RESULTAT	
Conduits		Présence d'amiante
