Rapport de mission de repérage des matériaux et produits contenant de l'amiante avant réalisation de travaux

207 RUE DU LIEUTENANT MOISANT

77190 DAMMARIE LES LYS

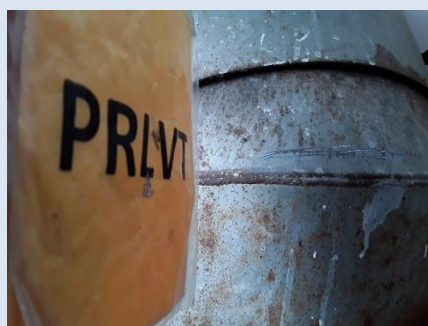
PRELEVEMENT : DAMMARIE LES LYS - 207 RUE DU LIEUTENANT MOISANTP002			
NOM DU CLIENT	NUMERO DU DOSSIER		PIECE OU LOCAL
OPH77	DAMMARIE LES LYS - 207 RUE DU LIEUTENANT MOISANT 18/12/2017		Locaux vide-ordures
ELEMENT	DESCRIPTIF DU LABORATOIRE	DATE DE PRELEVEMENT	NOM DE L'OPERATEUR
Peinture	Peinture en vrac	18/12/2017	GOLIAS Thomas
LOCALISATION		RESULTAT	
Pelles vides-ordures		Amiante non détecté

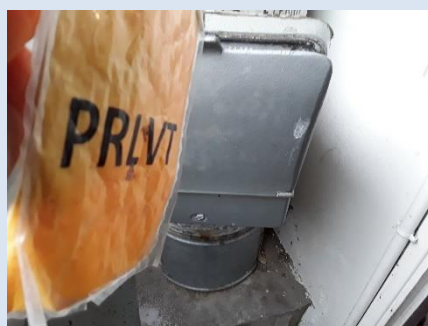
PRELEVEMENT : DAMMARIE LES LYS - 207 RUE DU LIEUTENANT MOISANTP006			
NOM DU CLIENT	NUMERO DU DOSSIER		PIECE OU LOCAL
OPH77	DAMMARIE LES LYS - 207 RUE DU LIEUTENANT MOISANT 18/12/2017		Locaux vide-ordures
ELEMENT	DESCRIPTIF DU LABORATOIRE	DATE DE PRELEVEMENT	NOM DE L'OPERATEUR
Peinture	Peinture en vrac	18/12/2017	GOLIAS Thomas
LOCALISATION		RESULTAT	
Pelles vides-ordures		Amiante non détecté

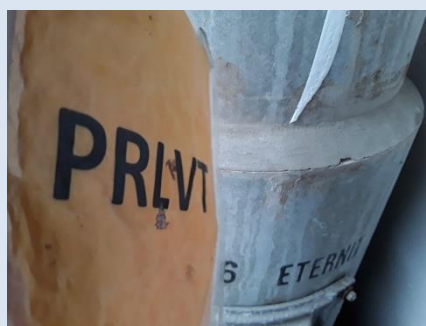
PRELEVEMENT : DAMMARIE LES LYS - 207 RUE DU LIEUTENANT MOISANTP007			
NOM DU CLIENT	NUMERO DU DOSSIER		PIECE OU LOCAL
OPH77	DAMMARIE LES LYS - 207 RUE DU LIEUTENANT MOISANT 18/12/2017		Locaux vide-ordures
ELEMENT	DESCRIPTIF DU LABORATOIRE	DATE DE PRELEVEMENT	NOM DE L'OPERATEUR
Joint	Matériau gris en vrac	18/12/2017	GOLIAS Thomas
LOCALISATION		RESULTAT	
Conduits		Amiante non détecté

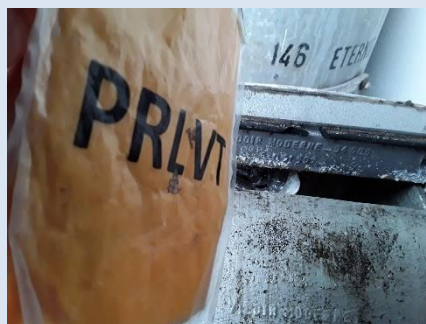
PRELEVEMENT : DAMMARIE LES LYS - 207 RUE DU LIEUTENANT MOISANTP009			
NOM DU CLIENT	NUMERO DU DOSSIER		PIECE OU LOCAL
OPH77	DAMMARIE LES LYS - 207 RUE DU LIEUTENANT MOISANT 18/12/2017		Locaux vide-ordures
ELEMENT	DESCRIPTIF DU LABORATOIRE	DATE DE PRELEVEMENT	NOM DE L'OPERATEUR
Joint	Mousse noire + colle polymère incolore avec poussières non séparable + peinture en faible quantité non séparable	18/12/2017	GOLIAS Thomas
LOCALISATION		RESULTAT	
Pelles vides-ordures		Amiante non détecté

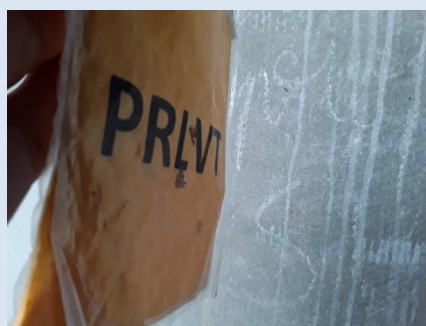
PRELEVEMENT : DAMMARIE LES LYS - 207 RUE DU LIEUTENANT MOISANTP010			
NOM DU CLIENT	NUMERO DU DOSSIER		PIECE OU LOCAL
OPH77	DAMMARIE LES LYS - 207 RUE DU LIEUTENANT MOISANT 18/12/2017		Locaux vide-ordures
ELEMENT	DESCRIPTIF DU LABORATOIRE	DATE DE PRELEVEMENT	NOM DE L'OPERATEUR
Conduit	Matériau gris avec fibres visibles	18/12/2017	GOLIAS Thomas
LOCALISATION		RESULTAT	
Conduits		Présence d'amiante

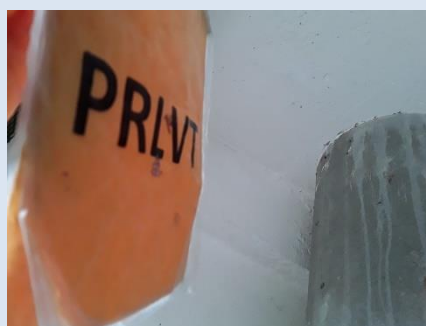
PRELEVEMENT : DAMMARIE LES LYS - 207 RUE DU LIEUTENANT MOISANTP011			
NOM DU CLIENT	NUMERO DU DOSSIER		PIECE OU LOCAL
OPH77	DAMMARIE LES LYS - 207 RUE DU LIEUTENANT MOISANT 18/12/2017		Locaux vide-ordures
ELEMENT	DESCRIPTIF DU LABORATOIRE	DATE DE PRELEVEMENT	NOM DE L'OPERATEUR
Enduit béton	Enduit gris en vrac + peinture non séparable	18/12/2017	GOLIAS Thomas
LOCALISATION		RESULTAT	
Plafond		Amiante non détecté

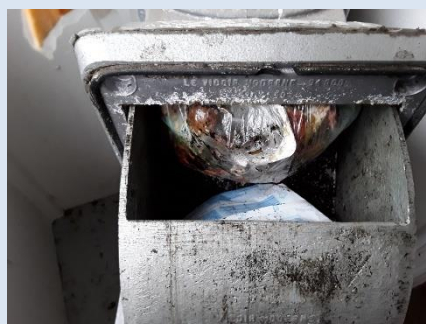
PRELEVEMENT : DAMMARIE LES LYS - 207 RUE DU LIEUTENANT MOISANTP012			
NOM DU CLIENT	NUMERO DU DOSSIER		PIECE OU LOCAL
OPH77	DAMMARIE LES LYS - 207 RUE DU LIEUTENANT MOISANT 18/12/2017		Locaux vide-ordures
ELEMENT	DESCRIPTIF DU LABORATOIRE	DATE DE PRELEVEMENT	NOM DE L'OPERATEUR
Joint d'étanchéité	Mousse grise + colle polymère incolore en faible quantité non séparable	18/12/2017	GOLIAS Thomas
LOCALISATION		RESULTAT	
Pelles vides-ordures		Amiante non détecté

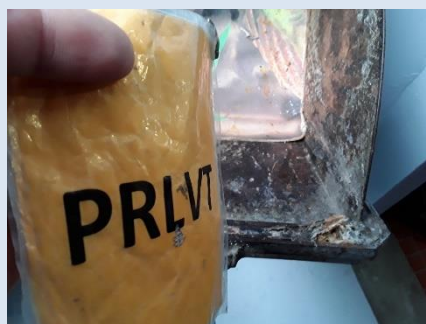
PRELEVEMENT : DAMMARIE LES LYS - 207 RUE DU LIEUTENANT MOISANTP015			
NOM DU CLIENT	NUMERO DU DOSSIER		PIECE OU LOCAL
OPH77	DAMMARIE LES LYS - 207 RUE DU LIEUTENANT MOISANT 18/12/2017		Locaux vide-ordures
ELEMENT	DESCRIPTIF DU LABORATOIRE	DATE DE PRELEVEMENT	NOM DE L'OPERATEUR
Joint	Matériau fibreux beige avec fibres visibles avec poussières	18/12/2017	GOLIAS Thomas
LOCALISATION		RESULTAT	
Pelles vides-ordures		Présence d'amiante

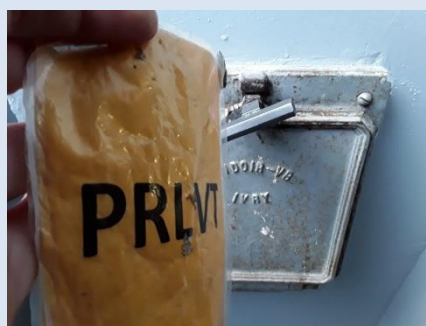
PRELEVEMENT : DAMMARIE LES LYS - 207 RUE DU LIEUTENANT MOISANTP016			
NOM DU CLIENT	NUMERO DU DOSSIER		PIECE OU LOCAL
OPH77	DAMMARIE LES LYS - 207 RUE DU LIEUTENANT MOISANT 18/12/2017		Locaux vide-ordures
ELEMENT	DESCRIPTIF DU LABORATOIRE	DATE DE PRELEVEMENT	NOM DE L'OPERATEUR
Peinture	Peinture en faible quantité en vrac	18/12/2017	GOLIAS Thomas
LOCALISATION		RESULTAT	
Pelles vides-ordures		Amiante non détecté

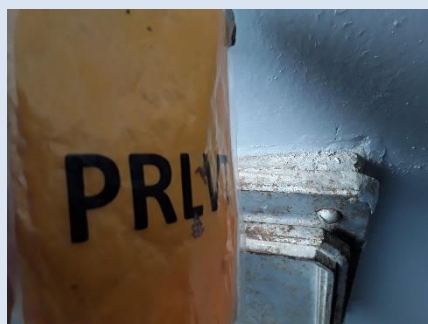
PRELEVEMENT : DAMMARIE LES LYS - 207 RUE DU LIEUTENANT MOISANTP017			
NOM DU CLIENT	NUMERO DU DOSSIER		PIECE OU LOCAL
OPH77	DAMMARIE LES LYS - 207 RUE DU LIEUTENANT MOISANT 18/12/2017		Locaux vide-ordures
ELEMENT	DESCRIPTIF DU LABORATOIRE	DATE DE PRELEVEMENT	NOM DE L'OPERATEUR
Conduit	Matériau gris en vrac avec fibres visibles + peinture	18/12/2017	GOLIAS Thomas
LOCALISATION		RESULTAT	
Conduits		Présence d'amiante
