Rapport de mission de repérage des matériaux et produits contenant de l'amiante avant réalisation de travaux

221 RUE DU LIEUTENANT MOISANT

77190 DAMMARIE LES LYS

RAPPORT N° :	DAMMARIE LES LYS - 221 RUE DU LIEUTENANT MOISANT	Laboratoire d'Analyses :	ITGA
Repérage réalisé le :	18/12/2017	Adresse laboratoire :	3 RUE ARMAND HERPIN LACROIX - CS 46537 35065 RENNES CEDEX
Accompagnateur :		Numéro d'accréditation :	1-5967
Par :	Thomas GOLIAS	Organisme d'assurance professionnelle :	AXA France
N° certificat :	CPDI4433	Adresse assurance :	313 Terrasses de l'Arche 92727 NANTERRE CEDEX
Date d'obtention :	13/10/2017	N° de contrat d'assurance :	10063271004
Organisme certificateur	I.CERT Parc EDONIA - Bâtiment G - Rue de la Terre Victoria - 35760 Saint Grégoire	Date de validité :	31/12/2018

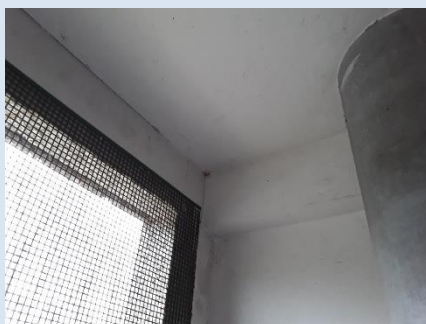
PRELEVEMENT : DAMMARIÉ LES LYS - 221 RUE DU LIEUTENANT MOISANTP001			
NOM DU CLIENT	NUMERO DU DOSSIER	PIECE OU LOCAL	
OPH77	DAMMARIÉ LES LYS - 221 RUE DU LIEUTENANT MOISANT 18/12/2017	Locaux vide-ordures	
ELEMENT	DESCRIPTIF DU LABORATOIRE	DATE DE PRELEVEMENT	NOM DE L'OPERATEUR
Enduit / Peinture	Enduit plâtreux blanc en vrac + peinture non séparable + matériau gris en faible quantité non séparable	18/12/2017	GOLIAS Thomas
LOCALISATION		RESULTAT	
Plafond		Amiante non détecté

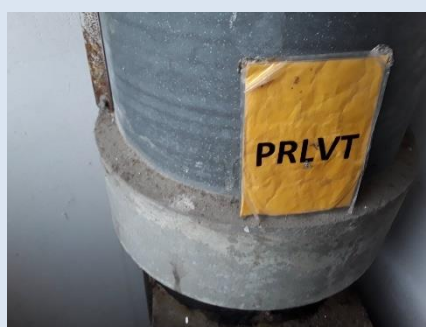
PRELEVEMENT : DAMMARIE LES LYS - 221 RUE DU LIEUTENANT MOISANTP004			
NOM DU CLIENT	NUMERO DU DOSSIER		PIECE OU LOCAL
OPH77	DAMMARIE LES LYS - 221 RUE DU LIEUTENANT MOISANT 18/12/2017		Locaux vide-ordures
ELEMENT	DESCRIPTIF DU LABORATOIRE	DATE DE PRELEVEMENT	NOM DE L'OPERATEUR
Joint	Matériau gris en vrac hétérogène + peinture en faible quantité non séparable	18/12/2017	GOLIAS Thomas
LOCALISATION		RESULTAT	
Conduits		Amiante non détecté

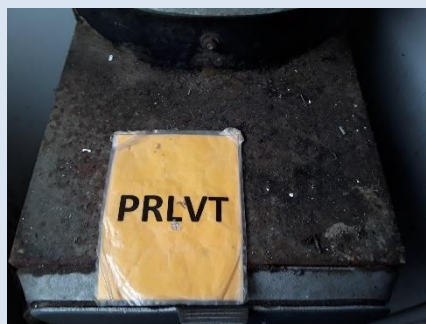
PRELEVEMENT : DAMMARIE LES LYS - 221 RUE DU LIEUTENANT MOISANTP005			
NOM DU CLIENT	NUMERO DU DOSSIER		PIECE OU LOCAL
OPH77	DAMMARIE LES LYS - 221 RUE DU LIEUTENANT MOISANT 18/12/2017		Locaux vide-ordures
ELEMENT	DESCRIPTIF DU LABORATOIRE	DATE DE PRELEVEMENT	NOM DE L'OPERATEUR
Joint d'assemblage	Colle polymère incolore avec poussières + peinture non séparable + matériau fibreux blanc en faible quantité non séparable	18/12/2017	GOLIAS Thomas
LOCALISATION		RESULTAT	
Pelles vides-ordures		Amiante non détecté

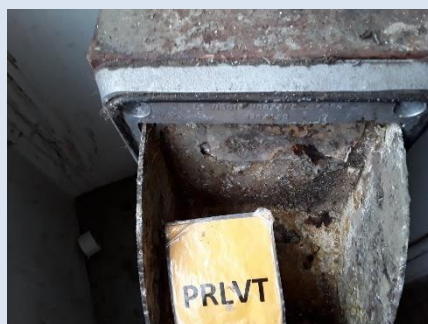
PRELEVEMENT : DAMMARIE LES LYS - 221 RUE DU LIEUTENANT MOISANT P006			
NOM DU CLIENT	NUMERO DU DOSSIER	PIECE OU LOCAL	
OPH77	DAMMARIE LES LYS - 221 RUE DU LIEUTENANT MOISANT 18/12/2017	Locaux vide-ordures	
ELEMENT	DESCRIPTIF DU LABORATOIRE	DATE DE PRELEVEMENT	NOM DE L'OPERATEUR
Joint d'étanchéité	Mousse grise + peinture en faible quantité non séparable	18/12/2017	GOLIAS Thomas
LOCALISATION		RESULTAT	
Pelles vides-ordures		Amiante non détecté

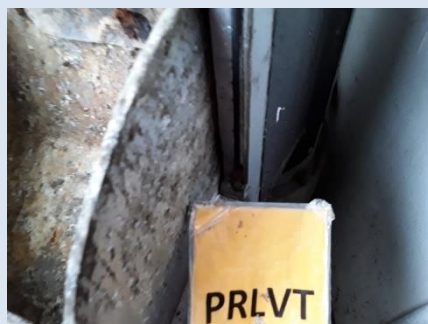
PRELEVEMENT : DAMMARIÉ LES LYS - 221 RUE DU LIEUTENANT MOISANTP007			
NOM DU CLIENT	NUMERO DU DOSSIER		PIECE OU LOCAL
OPH77	DAMMARIÉ LES LYS - 221 RUE DU LIEUTENANT MOISANT 18/12/2017		Locaux vide-ordures
ELEMENT	DESCRIPTIF DU LABORATOIRE	DATE DE PRELEVEMENT	NOM DE L'OPERATEUR
Joint	Mousse noire + colle polymère incolore avec poussières non séparable + peinture non séparable	18/12/2017	GOLIAS Thomas
LOCALISATION		RESULTAT	
Pelles vides-ordures		Amiante non détecté

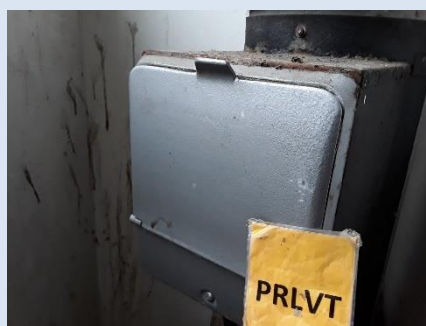
PRELEVEMENT : DAMMARIE LES LYS - 221 RUE DU LIEUTENANT MOISANTP008			
NOM DU CLIENT	NUMERO DU DOSSIER		PIECE OU LOCAL
OPH77	DAMMARIE LES LYS - 221 RUE DU LIEUTENANT MOISANT 18/12/2017		Locaux vide-ordures
ELEMENT	DESCRIPTIF DU LABORATOIRE	DATE DE PRELEVEMENT	NOM DE L'OPERATEUR
Peinture	Peintures multiples en vrac	18/12/2017	GOLIAS Thomas
LOCALISATION		RESULTAT	
Pelles vides-ordures		Amiante non détecté

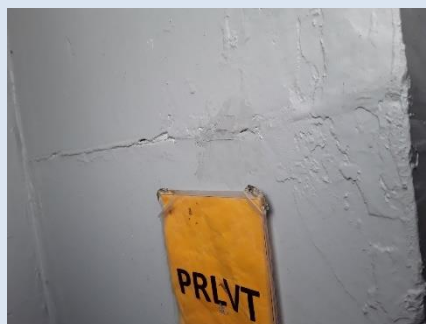
PRELEVEMENT : DAMMARIE LES LYS - 221 RUE DU LIEUTENANT MOISANTP010			
NOM DU CLIENT	NUMERO DU DOSSIER		PIECE OU LOCAL
OPH77	DAMMARIE LES LYS - 221 RUE DU LIEUTENANT MOISANT 18/12/2017		Gaines vide-ordures
ELEMENT	DESCRIPTIF DU LABORATOIRE	DATE DE PRELEVEMENT	NOM DE L'OPERATEUR
Enduit / Peinture	Enduit plâtreux blanc en vrac + matériau plâtreux bleu non séparable + peinture non séparable	18/12/2017	GOLIAS Thomas
LOCALISATION		RESULTAT	
Mur E		Amiante non détecté

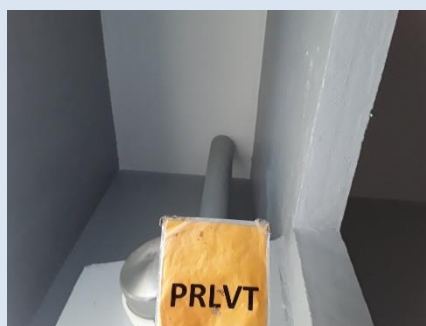
PRELEVEMENT : DAMMARIE LES LYS - 221 RUE DU LIEUTENANT MOISANTP011			
NOM DU CLIENT	NUMERO DU DOSSIER		PIECE OU LOCAL
OPH77	DAMMARIE LES LYS - 221 RUE DU LIEUTENANT MOISANT 18/12/2017		Locaux vide-ordures
ELEMENT	DESCRIPTIF DU LABORATOIRE	DATE DE PRELEVEMENT	NOM DE L'OPERATEUR
Conduit	Matériau gris en vrac avec fibres visibles	18/12/2017	GOLIAS Thomas
LOCALISATION		RESULTAT	
Conduits		Présence d'amiante

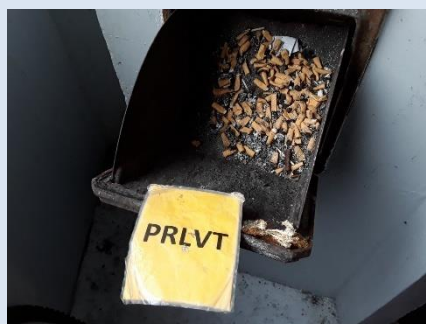
PRELEVEMENT : DAMMARIE LES LYS - 221 RUE DU LIEUTENANT MOISANTP012			
NOM DU CLIENT	NUMERO DU DOSSIER	PIECE OU LOCAL	
OPH77	DAMMARIE LES LYS - 221 RUE DU LIEUTENANT MOISANT 18/12/2017	Locaux vide-ordures	
ELEMENT	DESCRIPTIF DU LABORATOIRE	DATE DE PRELEVEMENT	NOM DE L'OPERATEUR
Joint	Matériau fibreux beige avec fibres visibles avec poussières	18/12/2017	GOLIAS Thomas
LOCALISATION		RESULTAT	
Pelles vides-ordures		Présence d'amiante

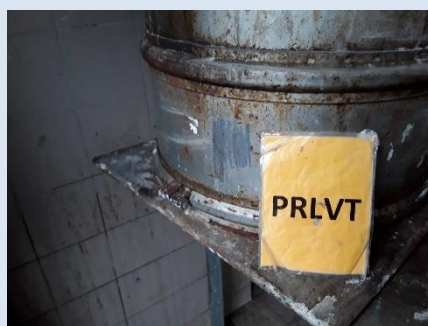
PRELEVEMENT : DAMMARIE LES LYS - 221 RUE DU LIEUTENANT MOISANTP015			
NOM DU CLIENT	NUMERO DU DOSSIER		PIECE OU LOCAL
OPH77	DAMMARIE LES LYS - 221 RUE DU LIEUTENANT MOISANT 18/12/2017		Locaux vide-ordures
ELEMENT	DESCRIPTIF DU LABORATOIRE	DATE DE PRELEVEMENT	NOM DE L'OPERATEUR
Peinture	Peinture en vrac	18/12/2017	GOLIAS Thomas
LOCALISATION		RESULTAT	
Pelles vides-ordures		Amiante non détecté

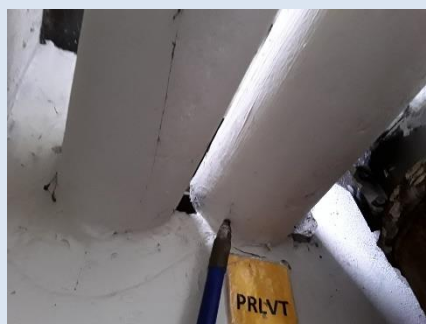
PRELEVEMENT : DAMMARIE LES LYS - 221 RUE DU LIEUTENANT MOISANTP016			
NOM DU CLIENT	NUMERO DU DOSSIER		PIECE OU LOCAL
OPH77	DAMMARIE LES LYS - 221 RUE DU LIEUTENANT MOISANT 18/12/2017		Locaux vide-ordures
ELEMENT	DESCRIPTIF DU LABORATOIRE	DATE DE PRELEVEMENT	NOM DE L'OPERATEUR
Calorifugeage	Matériau fibreux jaune + toile blanche enduite + peinture non séparable	18/12/2017	GOLIAS Thomas
LOCALISATION		RESULTAT	
Plafonds		Amiante non détecté
