## Rapport de mission de repérage des matériaux et produits contenant de l'amiante avant réalisation de travaux

R. 4412-97 modifié par le décret 2012-639 du 4 mai 2012  
Norme NF X 46-020

235 RUE DU LIEUTENANT MOISANT

77190 DAMMARIÉ LES LYS

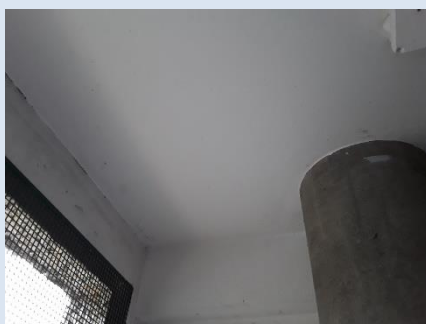
PRELEVEMENT : DAMMARIE LES LYS - 235 RUE DU LIEUTENANT MOISANTP001			
NOM DU CLIENT	NUMERO DU DOSSIER	PIECE OU LOCAL	
OPH77	DAMMARIE LES LYS - 235 RUE DU LIEUTENANT MOISANT 18/12/2017	Locaux vide-ordures	
ELEMENT	DESCRIPTIF DU LABORATOIRE	DATE DE PRELEVEMENT	NOM DE L'OPERATEUR
Enduit / Peinture	Enduit plâtreux blanc en vrac + peinture non séparable	18/12/2017	GOLIAS Thomas
LOCALISATION		RESULTAT	
Plafond		Amiante non détecté

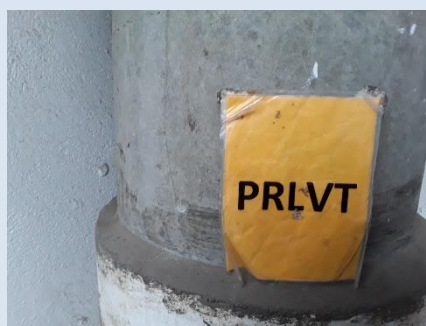
PRELEVEMENT : DAMMARIE LES LYS - 235 RUE DU LIEUTENANT MOISANTP003			
NOM DU CLIENT	NUMERO DU DOSSIER		PIECE OU LOCAL
OPH77	DAMMARIE LES LYS - 235 RUE DU LIEUTENANT MOISANT 18/12/2017		Locaux vide-ordures
ELEMENT	DESCRIPTIF DU LABORATOIRE	DATE DE PRELEVEMENT	NOM DE L'OPERATEUR
Conduit	Matériau gris en vrac avec fibres visibles	18/12/2017	GOLIAS Thomas
LOCALISATION		RESULTAT	
Conduits		Présence d'amiante

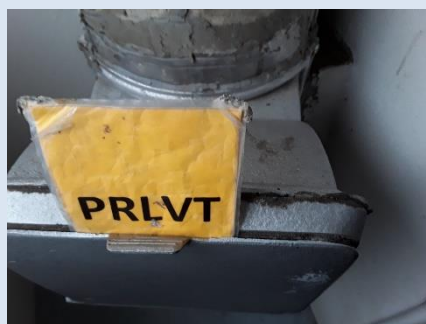
PRELEVEMENT : DAMMARIE LES LYS - 235 RUE DU LIEUTENANT MOISANT P005			
NOM DU CLIENT	NUMERO DU DOSSIER		PIECE OU LOCAL
OPH77	DAMMARIE LES LYS - 235 RUE DU LIEUTENANT MOISANT 18/12/2017		Locaux vide-ordures
ELEMENT	DESCRIPTIF DU LABORATOIRE	DATE DE PRELEVEMENT	NOM DE L'OPERATEUR
Joint d'assemblage	Matériau souple noir + matériau souple incolore avec poussières non séparable	18/12/2017	GOLIAS Thomas
LOCALISATION		RESULTAT	
Pelles vides-ordures		Amiante non détecté

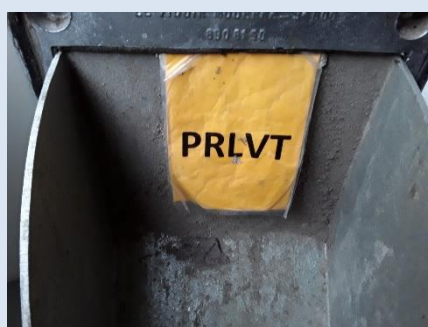
PRELEVEMENT : DAMMARIE LES LYS - 235 RUE DU LIEUTENANT MOISANT P006			
NOM DU CLIENT	NUMERO DU DOSSIER		PIECE OU LOCAL
OPH77	DAMMARIE LES LYS - 235 RUE DU LIEUTENANT MOISANT 18/12/2017		Locaux vide-ordures
ELEMENT	DESCRIPTIF DU LABORATOIRE	DATE DE PRELEVEMENT	NOM DE L'OPERATEUR
Joint d'étanchéité	Mousse grise + colle polymère incolore avec poussières non séparable	18/12/2017	GOLIAS Thomas
LOCALISATION		RESULTAT	
Pelles vides-ordures		Amiante non détecté

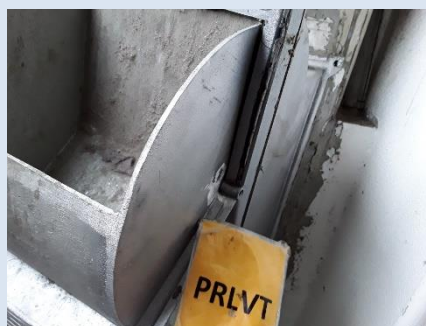
PRELEVEMENT : DAMMARIE LES LYS - 235 RUE DU LIEUTENANT MOISANTP007			
NOM DU CLIENT	NUMERO DU DOSSIER		PIECE OU LOCAL
OPH77	DAMMARIE LES LYS - 235 RUE DU LIEUTENANT MOISANT 18/12/2017		Locaux vide-ordures
ELEMENT	DESCRIPTIF DU LABORATOIRE	DATE DE PRELEVEMENT	NOM DE L'OPERATEUR
Joint	Mousse noire avec poussières + colle polymère incolore	18/12/2017	GOLIAS Thomas
LOCALISATION		RESULTAT	
Pelles vides-ordures		Amiante non détecté

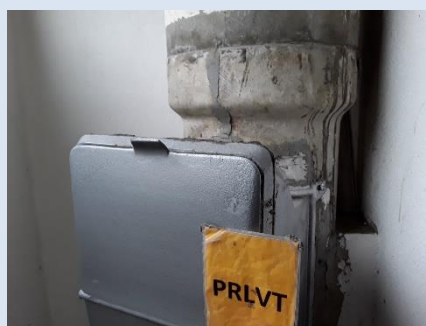
PRELEVEMENT : DAMMARIE LES LYS - 235 RUE DU LIEUTENANT MOISANTP009			
NOM DU CLIENT	NUMERO DU DOSSIER		PIECE OU LOCAL
OPH77	DAMMARIE LES LYS - 235 RUE DU LIEUTENANT MOISANT 18/12/2017		Locaux vide-ordures
ELEMENT	DESCRIPTIF DU LABORATOIRE	DATE DE PRELEVEMENT	NOM DE L'OPERATEUR
Peinture	Peintures multiples en vrac	18/12/2017	GOLIAS Thomas
LOCALISATION		RESULTAT	
Pelles vides-ordures		Amiante non détecté

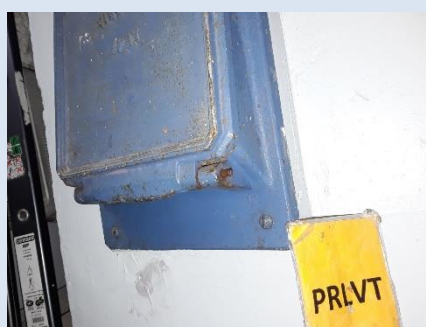
PRELEVEMENT : DAMMARIE LES LYS - 235 RUE DU LIEUTENANT MOISANTP012			
NOM DU CLIENT	NUMERO DU DOSSIER		PIECE OU LOCAL
OPH77	DAMMARIE LES LYS - 235 RUE DU LIEUTENANT MOISANT 18/12/2017		Locaux vide-ordures
ELEMENT	DESCRIPTIF DU LABORATOIRE	DATE DE PRELEVEMENT	NOM DE L'OPERATEUR
Conduit	Matériau gris en vrac hétérogène + peinture non séparable	18/12/2017	GOLIAS Thomas
LOCALISATION		RESULTAT	
Conduits		Amiante non détecté

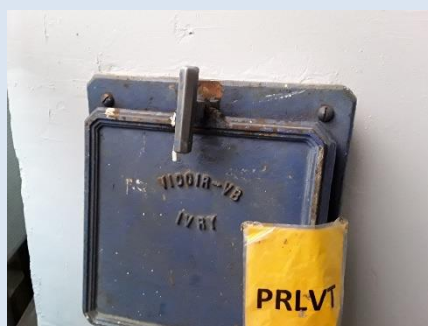
PRELEVEMENT : DAMMARIE LES LYS - 235 RUE DU LIEUTENANT MOISANTP014			
NOM DU CLIENT	NUMERO DU DOSSIER		PIECE OU LOCAL
OPH77	DAMMARIE LES LYS - 235 RUE DU LIEUTENANT MOISANT 18/12/2017		Locaux vide-ordures
ELEMENT	DESCRIPTIF DU LABORATOIRE	DATE DE PRELEVEMENT	NOM DE L'OPERATEUR
Peinture	Peintures multiples en vrac	18/12/2017	GOLIAS Thomas
LOCALISATION		RESULTAT	
Pelles vides-ordures		Amiante non détecté

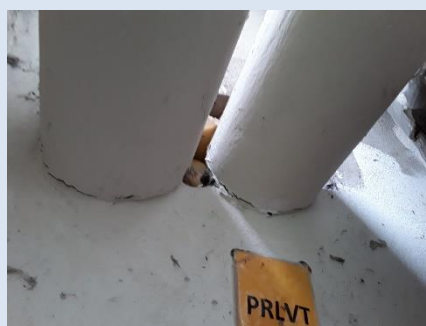
PRELEVEMENT : DAMMARIE LES LYS - 235 RUE DU LIEUTENANT MOISANTP016			
NOM DU CLIENT	NUMERO DU DOSSIER	PIECE OU LOCAL	
OPH77	DAMMARIE LES LYS - 235 RUE DU LIEUTENANT MOISANT 18/12/2017	Locaux vide-ordures	
ELEMENT	DESCRIPTIF DU LABORATOIRE	DATE DE PRELEVEMENT	NOM DE L'OPERATEUR
Calorifugeage	Matériau fibreux jaune + toile blanche enduite	18/12/2017	GOLIAS Thomas
LOCALISATION		RESULTAT	
Plafond		Amiante non détecté

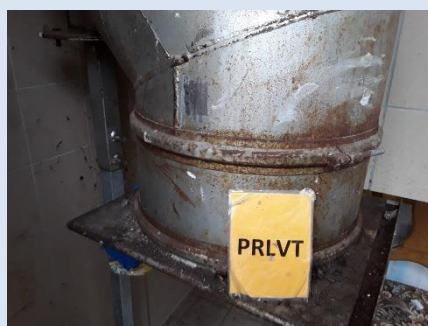
PRELEVEMENT : DAMMARIE LES LYS - 235 RUE DU LIEUTENANT MOISANTP018			
NOM DU CLIENT	NUMERO DU DOSSIER		PIECE OU LOCAL
OPH77	DAMMARIE LES LYS - 235 RUE DU LIEUTENANT MOISANT 18/12/2017		Locaux vide-ordures
ELEMENT	DESCRIPTIF DU LABORATOIRE	DATE DE PRELEVEMENT	NOM DE L'OPERATEUR
Peinture	Peintures multiples en vrac	18/12/2017	GOLIAS Thomas
LOCALISATION		RESULTAT	
Pelles vides-ordures		Amiante non détecté
