## Rapport de mission de repérage des matériaux et produits contenant de l'amiante avant réalisation de travaux

R. 4412-97 modifié par le décret 2012-639 du 4 mai 2012  
Norme NF X 46-020

251 RUE DU LIEUTENANT MOISANT

77190 DAMMARIÉ LES LYS

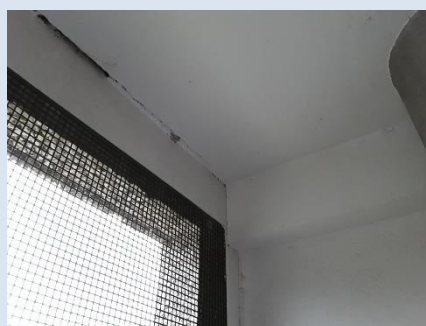
PRELEVEMENT : DAMMARIE LES LYS - 251 RUE DU LIEUTENANT MOISANTP001			
NOM DU CLIENT	NUMERO DU DOSSIER		PIECE OU LOCAL
OPH77	DAMMARIE LES LYS - 251 RUE DU LIEUTENANT MOISANT 18/12/2017		Locaux vide-ordures
ELEMENT	DESCRIPTIF DU LABORATOIRE	DATE DE PRELEVEMENT	NOM DE L'OPERATEUR
Enduit / Peinture	Enduit gris en vrac + peinture non séparable	18/12/2017	GOLIAS Thomas
LOCALISATION		RESULTAT	
Plafond		Amiante non détecté

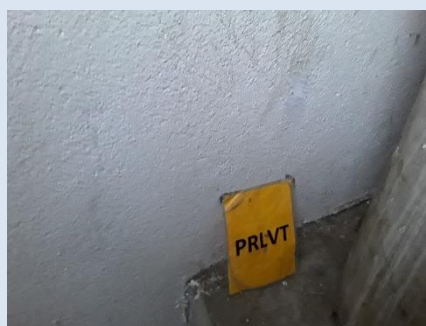
PRELEVEMENT : DAMMARIE LES LYS - 251 RUE DU LIEUTENANT MOISANTP002			
NOM DU CLIENT	NUMERO DU DOSSIER	PIECE OU LOCAL	
OPH77	DAMMARIE LES LYS - 251 RUE DU LIEUTENANT MOISANT 18/12/2017	Locaux vide-ordures	
ELEMENT	DESCRIPTIF DU LABORATOIRE	DATE DE PRELEVEMENT	NOM DE L'OPERATEUR
Enduit / Peinture	Enduit gris en vrac + peinture non séparable	18/12/2017	GOLIAS Thomas
LOCALISATION		RESULTAT	
Mur C		Amiante non détecté

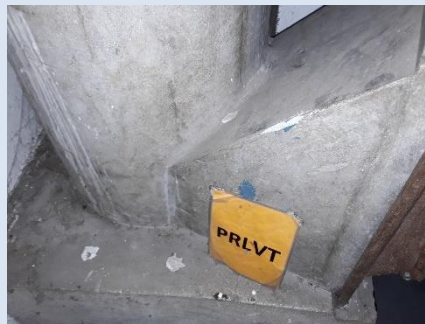
PRELEVEMENT : DAMMARIE LES LYS - 251 RUE DU LIEUTENANT MOISANTP003			
NOM DU CLIENT	NUMERO DU DOSSIER		PIECE OU LOCAL
OPH77	DAMMARIE LES LYS - 251 RUE DU LIEUTENANT MOISANT 18/12/2017		Locaux vide-ordures
ELEMENT	DESCRIPTIF DU LABORATOIRE	DATE DE PRELEVEMENT	NOM DE L'OPERATEUR
Conduit	Matériau gris en vrac avec fibres visibles + peinture non séparable	18/12/2017	GOLIAS Thomas
LOCALISATION		RESULTAT	
Conduits		Présence d'amiante

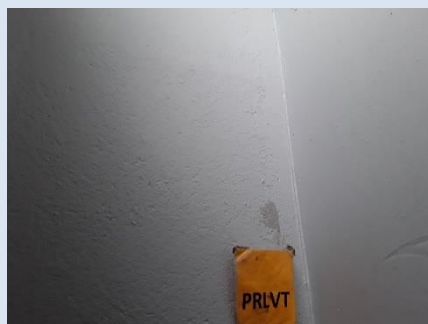
PRELEVEMENT : DAMMARIE LES LYS - 251 RUE DU LIEUTENANT MOISANTP005			
NOM DU CLIENT	NUMERO DU DOSSIER		PIECE OU LOCAL
OPH77	DAMMARIE LES LYS - 251 RUE DU LIEUTENANT MOISANT 18/12/2017		Gaines vide-ordures
ELEMENT	DESCRIPTIF DU LABORATOIRE	DATE DE PRELEVEMENT	NOM DE L'OPERATEUR
Enduit / Peinture	Matériau gris en vrac non séparable + enduit plâtreux blanc en vrac + peintures multiples non séparable	18/12/2017	GOLIAS Thomas
LOCALISATION		RESULTAT	
Mur C		Amiante non détecté	
EMPLACEMENT

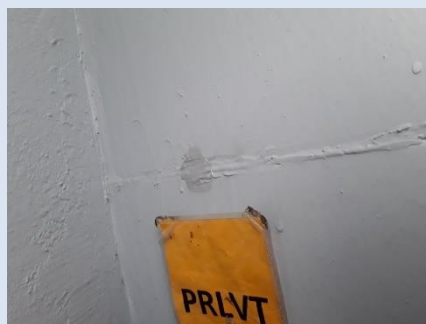
PRELEVEMENT : DAMMARIE LES LYS - 251 RUE DU LIEUTENANT MOISANTP006			
NOM DU CLIENT	NUMERO DU DOSSIER		PIECE OU LOCAL
OPH77	DAMMARIE LES LYS - 251 RUE DU LIEUTENANT MOISANT 18/12/2017		Gaines vide-ordures
ELEMENT	DESCRIPTIF DU LABORATOIRE	DATE DE PRELEVEMENT	NOM DE L'OPERATEUR
Enduit / Peinture	Enduit plâtreux blanc en vrac + enduit plâtreux bleu non séparable + peintures multiples non séparable	18/12/2017	GOLIAS Thomas
LOCALISATION		RESULTAT	
Mur D		Amiante non détecté

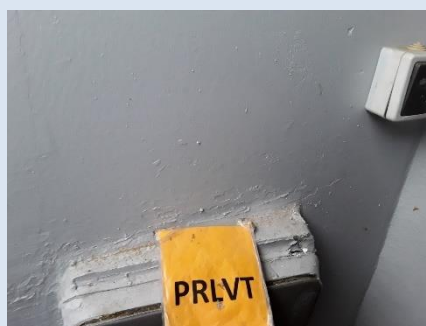
PRELEVEMENT : DAMMARIE LES LYS - 251 RUE DU LIEUTENANT MOISANTP007			
NOM DU CLIENT	NUMERO DU DOSSIER		PIECE OU LOCAL
OPH77	DAMMARIE LES LYS - 251 RUE DU LIEUTENANT MOISANT 18/12/2017		Locaux vide-ordures
ELEMENT	DESCRIPTIF DU LABORATOIRE	DATE DE PRELEVEMENT	NOM DE L'OPERATEUR
Joint d'assemblage	Matériau souple blanc avec poussières	18/12/2017	GOLIAS Thomas
LOCALISATION		RESULTAT	
Pelles vides-ordures		Amiante non détecté

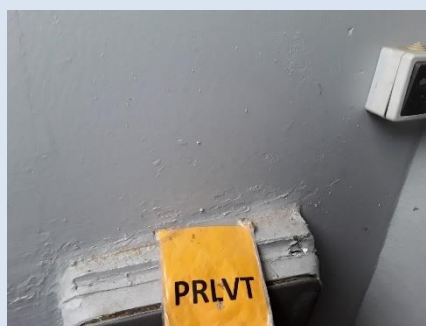
PRELEVEMENT : DAMMARIE LES LYS - 251 RUE DU LIEUTENANT MOISANTP007			
NOM DU CLIENT	NUMERO DU DOSSIER		PIECE OU LOCAL
OPH77	DAMMARIE LES LYS - 251 RUE DU LIEUTENANT MOISANT 18/12/2017		Locaux vide-ordures
ELEMENT	DESCRIPTIF DU LABORATOIRE	DATE DE PRELEVEMENT	NOM DE L'OPERATEUR
Joint d'assemblage	Peinture	18/12/2017	GOLIAS Thomas
LOCALISATION		RESULTAT	
Pelles vides-ordures		Présence d'amiante

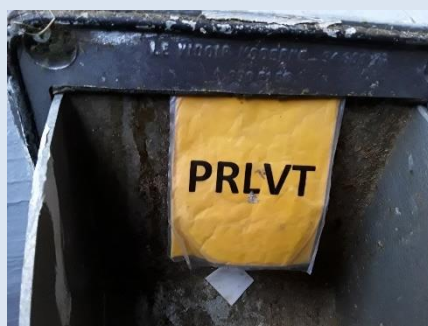
PRELEVEMENT : DAMMARIE LES LYS - 251 RUE DU LIEUTENANT MOISANTP008			
NOM DU CLIENT	NUMERO DU DOSSIER		PIECE OU LOCAL
OPH77	DAMMARIE LES LYS - 251 RUE DU LIEUTENANT MOISANT 18/12/2017		Locaux vide-ordures
ELEMENT	DESCRIPTIF DU LABORATOIRE	DATE DE PRELEVEMENT	NOM DE L'OPERATEUR
Joint d'étanchéité	Mousse grise avec poussières	18/12/2017	GOLIAS Thomas
LOCALISATION		RESULTAT	
Pelles vides-ordures		Amiante non détecté

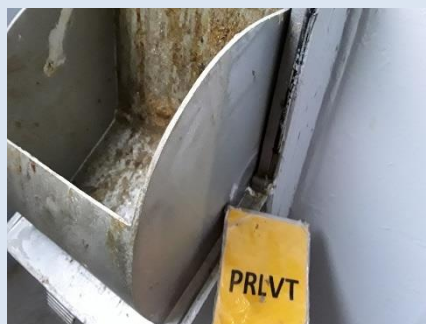
PRELEVEMENT : DAMMARIÉ LES LYS - 251 RUE DU LIEUTENANT MOISANTP009			
NOM DU CLIENT	NUMERO DU DOSSIER		PIECE OU LOCAL
OPH77	DAMMARIÉ LES LYS - 251 RUE DU LIEUTENANT MOISANT 18/12/2017		Locaux vide-ordures
ELEMENT	DESCRIPTIF DU LABORATOIRE	DATE DE PRELEVEMENT	NOM DE L'OPERATEUR
Joint	Matériau souple noir + colle polymère incolore avec poussières non séparable + peintures multiples non séparable	18/12/2017	GOLIAS Thomas
LOCALISATION		RESULTAT	
Pelles vides-ordures		Amiante non détecté

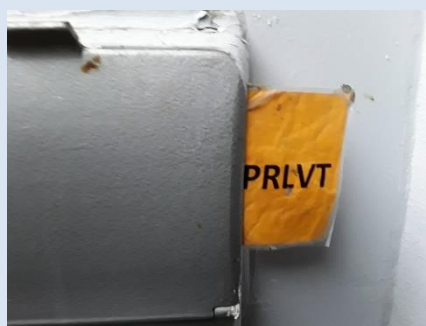
PRELEVEMENT : DAMMARIE LES LYS - 251 RUE DU LIEUTENANT MOISANTP010			
NOM DU CLIENT	NUMERO DU DOSSIER		PIECE OU LOCAL
OPH77	DAMMARIE LES LYS - 251 RUE DU LIEUTENANT MOISANT 18/12/2017		Locaux vide-ordures
ELEMENT	DESCRIPTIF DU LABORATOIRE	DATE DE PRELEVEMENT	NOM DE L'OPERATEUR
Peinture	Peinture en vrac	18/12/2017	GOLIAS Thomas
LOCALISATION		RESULTAT	
Pelles vides-ordures		Amiante non détecté

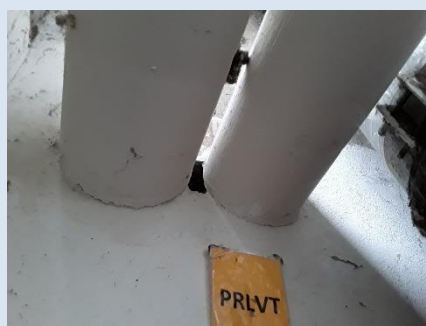
PRELEVEMENT : DAMMARIE LES LYS - 251 RUE DU LIEUTENANT MOISANTP015			
NOM DU CLIENT	NUMERO DU DOSSIER		PIECE OU LOCAL
OPH77	DAMMARIE LES LYS - 251 RUE DU LIEUTENANT MOISANT 18/12/2017		Locaux vide-ordures
ELEMENT	DESCRIPTIF DU LABORATOIRE	DATE DE PRELEVEMENT	NOM DE L'OPERATEUR
Calorifugeage	Matériau fibreux jaune + toile blanche plâtrée	18/12/2017	GOLIAS Thomas
LOCALISATION		RESULTAT	
Plafond		Amiante non détecté
