Rapport de mission de repérage des matériaux et produits contenant de l'amiante avant réalisation de travaux

263 RUE DU LIEUTENANT MOISANT

77190 DAMMARIE LES LYS

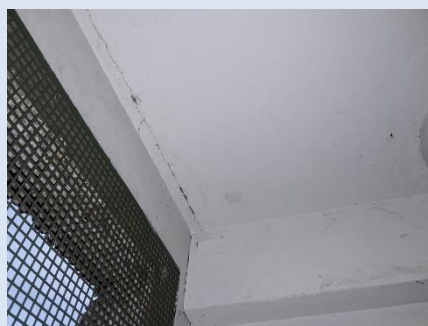
PRELEVEMENT : DAMMARIE LES LYS - 263 RUE DU LIEUTENANT MOISANTP002			
NOM DU CLIENT	NUMERO DU DOSSIER	PIECE OU LOCAL	
OPH77	DAMMARIE LES LYS - 263 RUE DU LIEUTENANT MOISANT 18/12/2017	Locaux vide-ordures	
ELEMENT	DESCRIPTIF DU LABORATOIRE	DATE DE PRELEVEMENT	NOM DE L'OPERATEUR
Enduit / Peinture	Enduit gris en vrac hétérogène + peinture non séparable	18/12/2017	GOLIAS Thomas
LOCALISATION		RESULTAT	
Plafond		Amiante non détecté

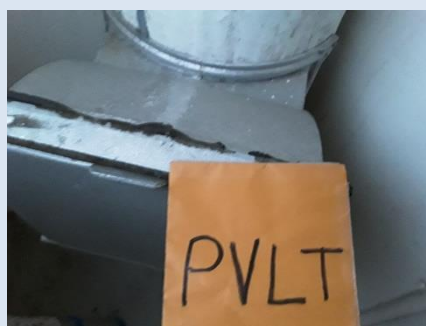
PRELEVEMENT : DAMMARIE LES LYS - 263 RUE DU LIEUTENANT MOISANTP004			
NOM DU CLIENT	NUMERO DU DOSSIER		PIECE OU LOCAL
OPH77	DAMMARIE LES LYS - 263 RUE DU LIEUTENANT MOISANT 18/12/2017		Locaux vide-ordures
ELEMENT	DESCRIPTIF DU LABORATOIRE	DATE DE PRELEVEMENT	NOM DE L'OPERATEUR
Joint d'assemblage	Mousse noire avec poussières	18/12/2017	GOLIAS Thomas
LOCALISATION		RESULTAT	
Pelles vides-ordures		Amiante non détecté

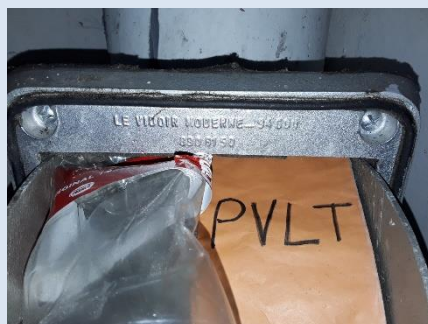
PRELEVEMENT : DAMMARIE LES LYS - 263 RUE DU LIEUTENANT MOISANT P005			
NOM DU CLIENT	NUMERO DU DOSSIER		PIECE OU LOCAL
OPH77	DAMMARIE LES LYS - 263 RUE DU LIEUTENANT MOISANT 18/12/2017		Locaux vide-ordures
ELEMENT	DESCRIPTIF DU LABORATOIRE	DATE DE PRELEVEMENT	NOM DE L'OPERATEUR
Joint d'étanchéité	Mousse noire + peinture en faible quantité non séparable + colle polymère incolore avec poussières non séparable	18/12/2017	GOLIAS Thomas
LOCALISATION		RESULTAT	
Pelles vides-ordures		Amiante non détecté

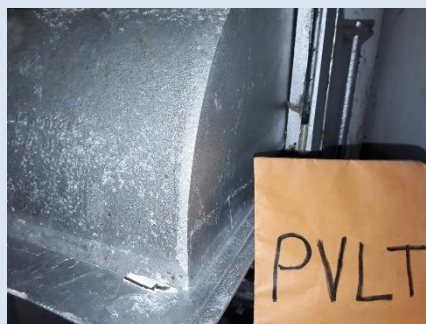
PRELEVEMENT : DAMMARIE LES LYS - 263 RUE DU LIEUTENANT MOISANTP006			
NOM DU CLIENT	NUMERO DU DOSSIER		PIECE OU LOCAL
OPH77	DAMMARIE LES LYS - 263 RUE DU LIEUTENANT MOISANT 18/12/2017		Locaux vide-ordures
ELEMENT	DESCRIPTIF DU LABORATOIRE	DATE DE PRELEVEMENT	NOM DE L'OPERATEUR
Joint	Mousse noire + peinture non séparable + colle polymère incolore avec poussières non séparable	18/12/2017	GOLIAS Thomas
LOCALISATION		RESULTAT	
Pelles vides-ordures		Amiante non détecté	
EMPLACEMENT

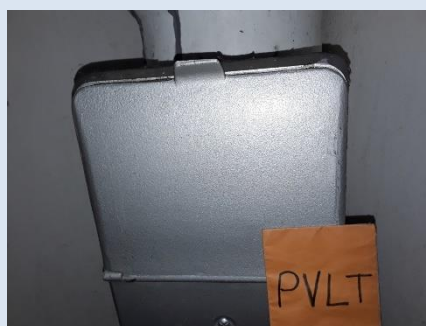
PRELEVEMENT : DAMMARIE LES LYS - 263 RUE DU LIEUTENANT MOISANTP007			
NOM DU CLIENT	NUMERO DU DOSSIER		PIECE OU LOCAL
OPH77	DAMMARIE LES LYS - 263 RUE DU LIEUTENANT MOISANT 18/12/2017		Locaux vide-ordures
ELEMENT	DESCRIPTIF DU LABORATOIRE	DATE DE PRELEVEMENT	NOM DE L'OPERATEUR
Peinture	Peinture	18/12/2017	GOLIAS Thomas
LOCALISATION		RESULTAT	
Pelles vides-ordures		Amiante non détecté

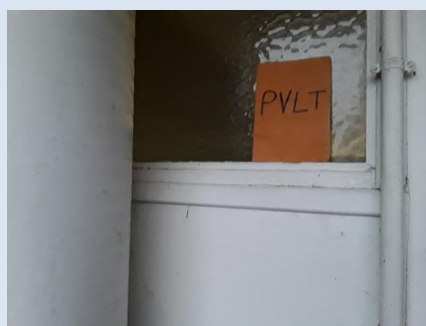
PRELEVEMENT : DAMMARIE LES LYS - 263 RUE DU LIEUTENANT MOISANTP008			
NOM DU CLIENT	NUMERO DU DOSSIER		PIECE OU LOCAL
OPH77	DAMMARIE LES LYS - 263 RUE DU LIEUTENANT MOISANT 18/12/2017		Locaux vide-ordures
ELEMENT	DESCRIPTIF DU LABORATOIRE	DATE DE PRELEVEMENT	NOM DE L'OPERATEUR
Peinture	Bois non séparable + peinture	18/12/2017	GOLIAS Thomas
LOCALISATION		RESULTAT	
Fenêtres bois		Amiante non détecté

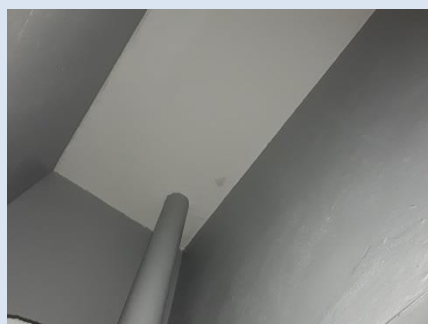
PRELEVEMENT : DAMMARIE LES LYS - 263 RUE DU LIEUTENANT MOISANTP009			
NOM DU CLIENT	NUMERO DU DOSSIER		PIECE OU LOCAL
OPH77	DAMMARIE LES LYS - 263 RUE DU LIEUTENANT MOISANT 18/12/2017		Locaux vide-ordures
ELEMENT	DESCRIPTIF DU LABORATOIRE	DATE DE PRELEVEMENT	NOM DE L'OPERATEUR
Enduit / Peinture	Enduit plâtreux blanc en vrac avec poussières + peinture non séparable	18/12/2017	GOLIAS Thomas
LOCALISATION		RESULTAT	
Plafond		Amiante non détecté

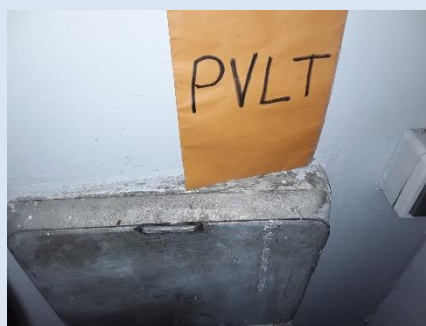
PRELEVEMENT : DAMMARIE LES LYS - 263 RUE DU LIEUTENANT MOISANTP012			
NOM DU CLIENT	NUMERO DU DOSSIER		PIECE OU LOCAL
OPH77	DAMMARIE LES LYS - 263 RUE DU LIEUTENANT MOISANT 18/12/2017		Locaux vide-ordures
ELEMENT	DESCRIPTIF DU LABORATOIRE	DATE DE PRELEVEMENT	NOM DE L'OPERATEUR
Conduit	Matériau gris avec fibres visibles	18/12/2017	GOLIAS Thomas
LOCALISATION		RESULTAT	
Conduits		Présence d'amiante

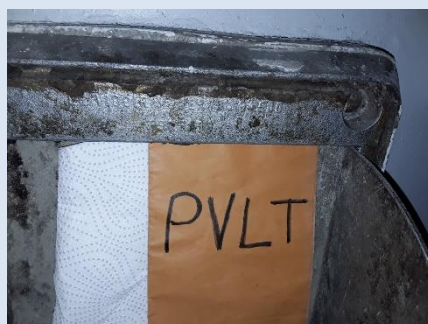
PRELEVEMENT : DAMMARIE LES LYS - 263 RUE DU LIEUTENANT MOISANT P013			
NOM DU CLIENT	NUMERO DU DOSSIER	PIECE OU LOCAL	
OPH77	DAMMARIE LES LYS - 263 RUE DU LIEUTENANT MOISANT 18/12/2017	Locaux vide-ordures	
ELEMENT	DESCRIPTIF DU LABORATOIRE	DATE DE PRELEVEMENT	NOM DE L'OPERATEUR
Joint d'étanchéité	Mousse noire + peinture non séparable + colle polymère jaune avec poussières non séparable	18/12/2017	GOLIAS Thomas
LOCALISATION		RESULTAT	
Pelles vides-ordures		Amiante non détecté

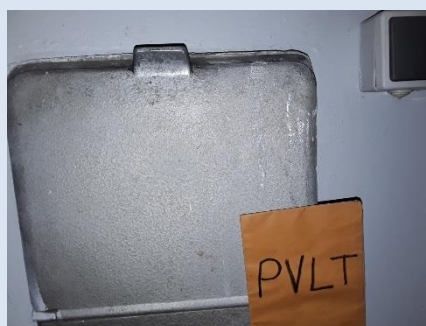
PRELEVEMENT : DAMMARIE LES LYS - 263 RUE DU LIEUTENANT MOISANTP014			
NOM DU CLIENT	NUMERO DU DOSSIER		PIECE OU LOCAL
OPH77	DAMMARIE LES LYS - 263 RUE DU LIEUTENANT MOISANT 18/12/2017		Locaux vide-ordures
ELEMENT	DESCRIPTIF DU LABORATOIRE	DATE DE PRELEVEMENT	NOM DE L'OPERATEUR
Peinture	Peinture	18/12/2017	GOLIAS Thomas
LOCALISATION		RESULTAT	
Pelles vides-ordures		Amiante non détecté

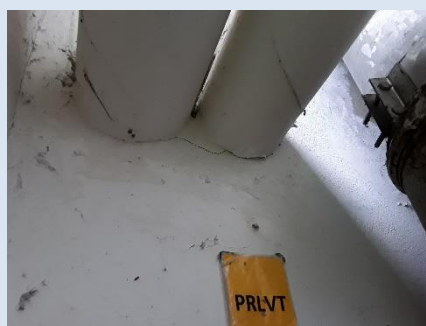
PRELEVEMENT : DAMMARIE LES LYS - 263 RUE DU LIEUTENANT MOISANTP015			
NOM DU CLIENT	NUMERO DU DOSSIER	PIECE OU LOCAL	
OPH77	DAMMARIE LES LYS - 263 RUE DU LIEUTENANT MOISANT 18/12/2017	Locaux vide-ordures	
ELEMENT	DESCRIPTIF DU LABORATOIRE	DATE DE PRELEVEMENT	NOM DE L'OPERATEUR
Enduit / Peinture	Enduit gris en vrac + peinture non séparable	18/12/2017	GOLIAS Thomas
LOCALISATION		RESULTAT	
Mur A		Présence d'amiante

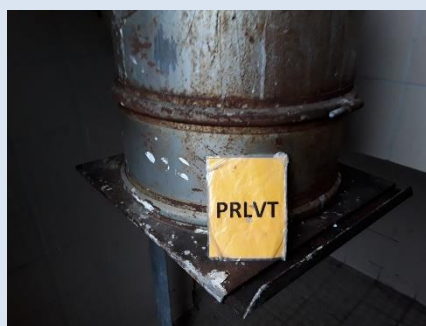
PRELEVEMENT : DAMMARIE LES LYS - 263 RUE DU LIEUTENANT MOISANTP017			
NOM DU CLIENT	NUMERO DU DOSSIER		PIECE OU LOCAL
OPH77	DAMMARIE LES LYS - 263 RUE DU LIEUTENANT MOISANT 18/12/2017		Locaux vide-ordures
ELEMENT	DESCRIPTIF DU LABORATOIRE	DATE DE PRELEVEMENT	NOM DE L'OPERATEUR
Peinture	Peinture	18/12/2017	GOLIAS Thomas
LOCALISATION		RESULTAT	
Pelles vides-ordures		Amiante non détecté

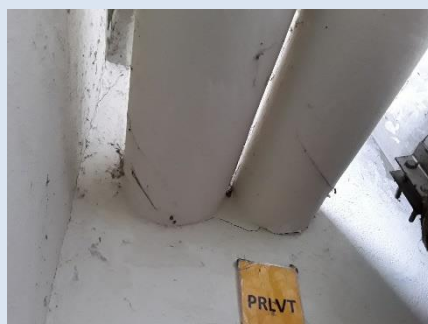
PRELEVEMENT : DAMMARIE LES LYS - 263 RUE DU LIEUTENANT MOISANTP018			
NOM DU CLIENT	NUMERO DU DOSSIER		PIECE OU LOCAL
OPH77	DAMMARIE LES LYS - 263 RUE DU LIEUTENANT MOISANT 18/12/2017		Locaux vide-ordures
ELEMENT	DESCRIPTIF DU LABORATOIRE	DATE DE PRELEVEMENT	NOM DE L'OPERATEUR
Calorifugeage	Matériau fibreux jaune + toile blanche enduite + peinture non séparable	18/12/2017	GOLIAS Thomas
LOCALISATION		RESULTAT	
Plafond		Amiante non détecté
