Rapport de mission de repérage des matériaux et produits contenant de l'amiante avant réalisation de travaux

277 RUE DU LIEUTENANT MOISANT

77190 DAMMARIE LES LYS

| RAPPORT N° : | DAMMARIE LES LYS - 277 RUE DU LIEUTENANT MOISANT | Laboratoire d'Analyses : | ITGA |

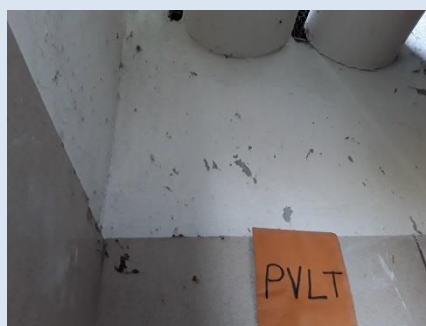
| PRELEVEMENT : DAMMARIE LES LYS - 277 RUE DU LIEUTENANT MOISANTP001 | | | |

| PIECE | ETAGE | ELEMENTS | DESCRIPTIF LABORATOIRE | Echantillon | REPERAGE | ETAT | RESULTAT | METHODE |
|---|---|---|---|--|---|---|---|---|
| Locaux vide-ordures | | Peinture | | DAMMARIE LES LYS - 277 RUE DU LIEUTENANT MOISANTP001 | Mur A | BON ETAT | Amiante non détectée | RESULTAT ANALYSE |

| PRELEVEMENT : DAMMARIE LES LYS - 277 RUE DU LIEUTENANT MOISANTP001 | | | |
|--|--|---|---|
| Mur A | | Amiante non détecté | |

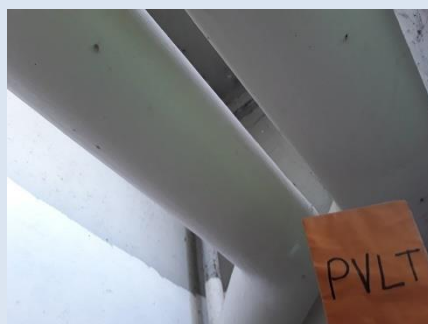
| PRELEVEMENT : DAMMARIE LES LYS - 277 RUE DU LIEUTENANT MOISANT P003 | | | |

| PIECE | ETAGE | ELEMENTS | DESCRIPTIF LABORATOIRE | Echantillon | REPERAGE | ETAT | RESULTAT | METHODE |
|---|---|---|---|--|---|---|---|---|
| Locaux vide-ordures | | Calorifugeage | | DAMMARIE LES LYS - 277 RUE DU LIEUTENANT MOISANTP003 | Plafond | BON ETAT | Amiante non détectée | RESULTAT ANALYSE |

| PRELEVEMENT : DAMMARIE LES LYS - 277 RUE DU LIEUTENANT MOISANT P003 | | | |
|---|---|---|---|
| Plafond | | Amiante non détecté | |

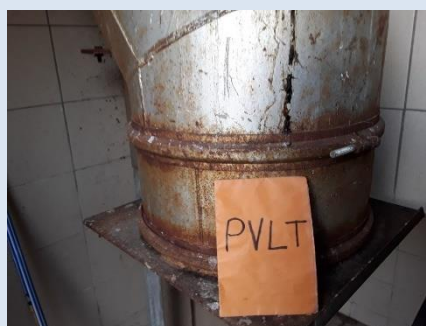
| PRELEVEMENT : DAMMARIE LES LYS - 277 RUE DU LIEUTENANT MOISANTP004 | | | |

| PIECE | ETAGE | ELEMENTS | DESCRIPTIF LABORATOIRE | Echantillon | REPERAGE | ETAT | RESULTAT | METHODE |
|---|---|---|---|--|---|---|---|---|
| Locaux vide-ordures | | Peinture | | DAMMARIE LES LYS - 277 RUE DU LIEUTENANT MOISANTP004 | Pelles vides- ordures | BON ETAT | Amiante non détectée | RESULTAT ANALYSE |

| PRELEVEMENT : DAMMARIE LES LYS - 277 RUE DU LIEUTENANT MOISANTP004 | | | |
|--|--|---|---|
| Pelles vides-ordures | | Amiante non détecté | |

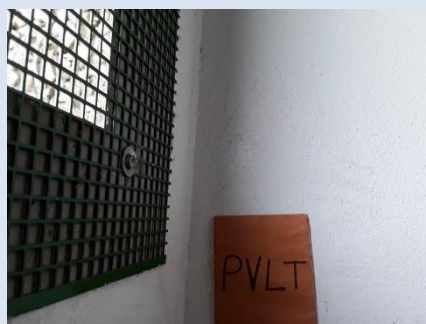
| PRELEVEMENT : DAMMARIE LES LYS - 277 RUE DU LIEUTENANT MOISANTP005 | | | |

| PIECE | ETAGE | ELEMENTS | DESCRIPTIF LABORATOIRE | Echantillon | REPERAGE | ETAT | RESULTAT | METHODE |
|---|---|---|---|--|---|---|---|---|
| Locaux vide-ordures | | Enduit / Peinture | | DAMMARIE LES LYS - 277 RUE DU LIEUTENANT MOISANTP005 | Mur C | BON ETAT | Amiante non détectée | RESULTAT ANALYSE |

| PRELEVEMENT : DAMMARIE LES LYS - 277 RUE DU LIEUTENANT MOISANTP005 | | | |
|--|--|---|---|
| Mur C | | Amiante non détecté | |

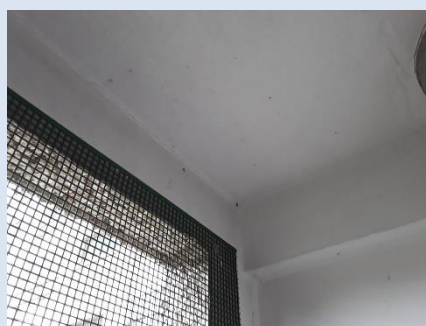
| PRELEVEMENT : DAMMARIE LES LYS - 277 RUE DU LIEUTENANT MOISANTP006 | | | |

| PIECE | ETAGE | ELEMENTS | DESCRIPTIF LABORATOIRE | Echantillon | REPERAGE | ETAT | RESULTAT | METHODE |
|---|---|---|---|--|---|---|---|---|
| Locaux vide-ordures | | Enduit / Peinture | | DAMMARIE LES LYS - 277 RUE DU LIEUTENANT MOISANTP006 | Plafond | BON ETAT | Amiante non détectée | RESULTAT ANALYSE |

| PRELEVEMENT : DAMMARIE LES LYS - 277 RUE DU LIEUTENANT MOISANTP006 | | | |
|--|--|---|---|
| Plafond | | Amiante non détecté | |

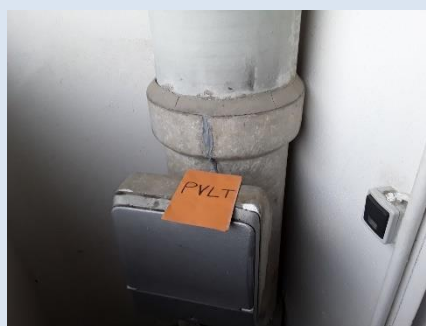
| PRELEVEMENT : DAMMARIE LES LYS - 277 RUE DU LIEUTENANT MOISANTP007 | | | |

| PIECE | ETAGE | ELEMENTS | DESCRIPTIF LABORATOIRE | REPERAGE | Echantillon | METHODE | ETAT | RESULTAT |
|---|---|---|---|---|--|---|---|---|
| Locaux vide-ordures | | Conduit | | Du sol au plafond | DAMMARIE LES LYS - 277 RUE DU LIEUTENANT MOISANTP007 | RESULTAT ANALYSE | DEGRADATION PARTIELLE | Amiante détectée |

| PIECE | ETAGE | ELEMENTS | DESCRIPTIF LABORATOIRE | Echantillon | REPERAGE | ETAT | RESULTAT |
|---|---|---|---|--|---|---|---|
| Locaux vide-ordures | | Conduit | | DAMMARIE LES LYS - 277 RUE DU LIEUTENANT MOISANTP007 | Du sol au plafond | DEGRADATION PARTIELLE | |

| PRELEVEMENT : DAMMARIE LES LYS - 277 RUE DU LIEUTENANT MOISANTP007 | | | |
|--|--|---|---|
| Du sol au plafond | | Présence d'amiante | |

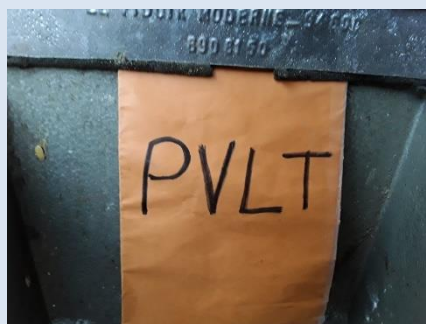
| PRELEVEMENT : DAMMARIE LES LYS - 277 RUE DU LIEUTENANT MOISANTP009 | | | |

| PIECE | ETAGE | ELEMENTS | DESCRIPTIF LABORATOIRE | Echantillon | REPERAGE | ETAT | RESULTAT | METHODE |
|---|---|---|---|--|---|---|---|---|
| Locaux vide-ordures | | Joint d'étanchéité | | DAMMARIE LES LYS - 277 RUE DU LIEUTENANT MOISANTP009 | Pelles vides-ordures | BON ETAT | Amiante non détectée | RESULTAT ANALYSE |

| PRELEVEMENT : DAMMARIE LES LYS - 277 RUE DU LIEUTENANT MOISANTP009 | | | |
|--|--|---|---|
| Pelles vides-ordures | | Amiante non détecté | |

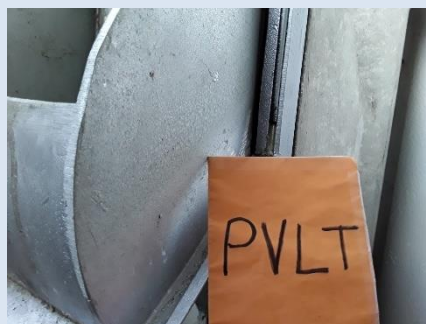
| PRELEVEMENT : DAMMARIE LES LYS - 277 RUE DU LIEUTENANT MOISANTP010 | | | |

| PIECE | ETAGE | ELEMENTS | DESCRIPTIF LABORATOIRE | Echantillon | REPERAGE | ETAT | RESULTAT | METHODE |
|---|---|---|---|--|---|---|---|---|
| Locaux vide-ordures | | Joint | | DAMMARIE LES LYS - 277 RUE DU LIEUTENANT MOISANTP010 | Pelles vides-ordures | BON ETAT | Amiante non détectée | RESULTAT ANALYSE |

| PRELEVEMENT : DAMMARIE LES LYS - 277 RUE DU LIEUTENANT MOISANTP010 | | | |
|--|---|---|---|
| Pelles vides-ordures | | Amiante non détecté | |

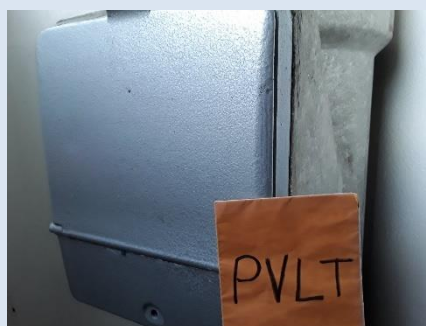
| PRELEVEMENT : DAMMARIE LES LYS - 277 RUE DU LIEUTENANT MOISANTP011 | | | |

| PIECE | ETAGE | ELEMENTS | DESCRIPTIF LABORATOIRE | Echantillon | REPERAGE | ETAT | RESULTAT | METHODE |
|---|---|---|---|--|---|---|---|---|
| Locaux vide-ordures | | Peinture | | DAMMARIE LES LYS - 277 RUE DU LIEUTENANT MOISANTP011 | Pelles vides-ordures | BON ETAT | Amiante non détectée | RESULTAT ANALYSE |

| PRELEVEMENT : DAMMARIE LES LYS - 277 RUE DU LIEUTENANT MOISANTP011 | | | |
|--|--|---|---|
| Pelles vides-ordures | | Amiante non détecté | |

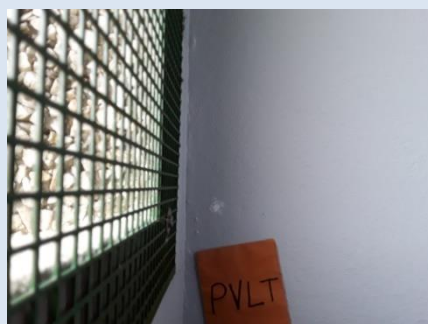
| PRELEVEMENT : DAMMARIE LES LYS - 277 RUE DU LIEUTENANT MOISANTP012 | | | |

| PIECE | ETAGE | ELEMENTS | DESCRIPTIF LABORATOIRE | Echantillon | REPERAGE | ETAT | RESULTAT | METHODE |
|---|---|---|---|--|---|---|---|---|
| Gaines vide-ordures | | Enduit / Peinture | | DAMMARIE LES LYS - 277 RUE DU LIEUTENANT MOISANTP012 | Mur C | BON ETAT | Amiante non détectée | RESULTAT ANALYSE |

| PRELEVEMENT : DAMMARIE LES LYS - 277 RUE DU LIEUTENANT MOISANTP012 | | | |
|--|--|---|---|
| Mur C | | Amiante non détecté | |

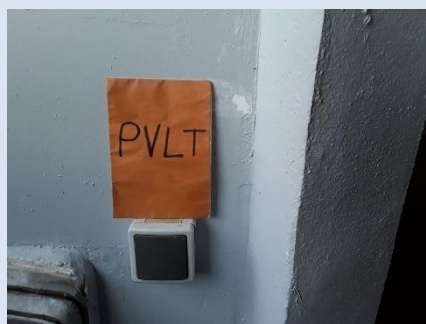
| PRELEVEMENT : DAMMARIE LES LYS - 277 RUE DU LIEUTENANT MOISANTP013 | | | |

| PIECE | ETAGE | ELEMENTS | DESCRIPTIF LABORATOIRE | Echantillon | REPERAGE | ETAT | RESULTAT | METHODE |
|---|---|---|---|--|---|---|---|---|
| Gaines vide-ordures | | Enduit / Peinture | | DAMMARIE LES LYS - 277 RUE DU LIEUTENANT MOISANTP013 | Mur E | BON ETAT | Amiante non détectée | RESULTAT ANALYSE |

| PRELEVEMENT : DAMMARIE LES LYS - 277 RUE DU LIEUTENANT MOISANTP013 | | | |
|--|---|---|---|
| Mur E | | Amiante non détecté | |

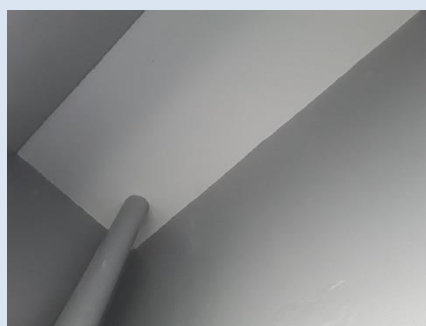
| PRELEVEMENT : DAMMARIE LES LYS - 277 RUE DU LIEUTENANT MOISANTP014 | | | |

| PIECE | ETAGE | ELEMENTS | DESCRIPTIF LABORATOIRE | Echantillon | REPERAGE | ETAT | RESULTAT | METHODE |
|---|---|---|---|--|---|---|---|---|
| Locaux vide-ordures | | Enduit / Peinture | | DAMMARIE LES LYS - 277 RUE DU LIEUTENANT MOISANTP014 | Plafond | BON ETAT | Amiante non détectée | RESULTAT ANALYSE |

| PRELEVEMENT : DAMMARIE LES LYS - 277 RUE DU LIEUTENANT MOISANTP014 | | | |
|--|--|---|---|
| Plafond | | Amiante non détecté | |

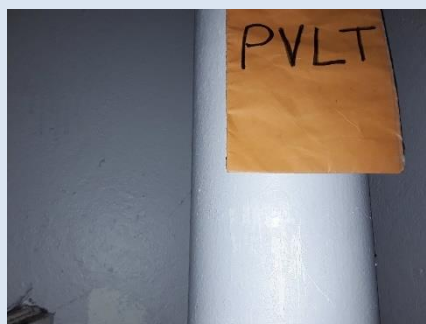
| PRELEVEMENT : DAMMARIE LES LYS - 277 RUE DU LIEUTENANT MOISANTP015 | | | |

| PIECE | ETAGE | ELEMENTS | DESCRIPTIF LABORATOIRE | REPERAGE | Echantillon | METHODE | ETAT | RESULTAT |
|---|---|---|---|---|--|---|---|---|
| Locaux vide-ordures | | Conduit | | Plafond | DAMMARIE LES LYS - 277 RUE DU LIEUTENANT MOISANTP015 | RESULTAT ANALYSE | BON ETAT | Amiante détectée |

| PIECE | ETAGE | ELEMENTS | DESCRIPTIF LABORATOIRE | Echantillon | REPERAGE | ETAT | RESULTAT |
|---|---|---|---|--|---|---|---|
| Locaux vide-ordures | | Conduit | | DAMMARIE LES LYS - 277 RUE DU LIEUTENANT MOISANTP015 | Plafond | BON ETAT | |

| PRELEVEMENT : DAMMARIE LES LYS - 277 RUE DU LIEUTENANT MOISANTP015 | | | |
|--|---|---|---|
| Plafond | | Présence d'amiante | |

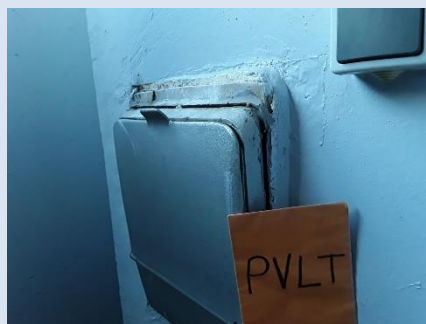
| PRELEVEMENT : DAMMARIE LES LYS - 277 RUE DU LIEUTENANT MOISANTP016 | | | |

| PIECE | ETAGE | ELEMENTS | DESCRIPTIF LABORATOIRE | Echantillon | REPERAGE | ETAT | RESULTAT | METHODE |
|---|---|---|---|--|---|---|---|---|
| Locaux vide-ordures | | Joint d'assemblage | | DAMMARIE LES LYS - 277 RUE DU LIEUTENANT MOISANTP016 | Pelles vides-ordures | BON ETAT | Amiante non détectée | RESULTAT ANALYSE |

| PRELEVEMENT : DAMMARIE LES LYS - 277 RUE DU LIEUTENANT MOISANTP016 | | | |
|--|---|---|---|
| Pelles vides-ordures | | Amiante non détecté | |

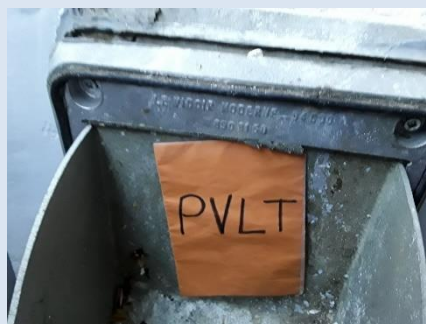
| PRELEVEMENT : DAMMARIE LES LYS - 277 RUE DU LIEUTENANT MOISANTP017 | | | |

| PIECE | ETAGE | ELEMENTS | DESCRIPTIF LABORATOIRE | Echantillon | REPERAGE | ETAT | RESULTAT | METHODE |
|---|---|---|---|--|---|---|---|---|
| Locaux vide-ordures | | Joint d'étanchéité | | DAMMARIE LES LYS - 277 RUE DU LIEUTENANT MOISANTP017 | Pelles vides-ordures | BON ETAT | Amiante non détectée | RESULTAT ANALYSE |

| PRELEVEMENT : DAMMARIE LES LYS - 277 RUE DU LIEUTENANT MOISANTP017 | | | |
|--|---|---|---|
| Pelles vides-ordures | | Amiante non détecté | |

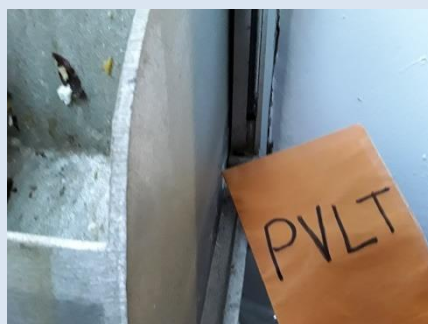
| PRELEVEMENT : DAMMARIE LES LYS - 277 RUE DU LIEUTENANT MOISANTP018 | | | |

| PIECE | ETAGE | ELEMENTS | DESCRIPTIF LABORATOIRE | Echantillon | REPERAGE | ETAT | RESULTAT | METHODE |
|---|---|---|---|--|---|---|---|---|
| Locaux vide-ordures | | Joint | | DAMMARIE LES LYS - 277 RUE DU LIEUTENANT MOISANTP018 | Pelles vides-ordures | BON ETAT | Amiante non détectée | RESULTAT ANALYSE |

| PRELEVEMENT : DAMMARIE LES LYS - 277 RUE DU LIEUTENANT MOISANTP018 | | | |
|--|--|---|---|
| Pelles vides-ordures | | Amiante non détecté | |

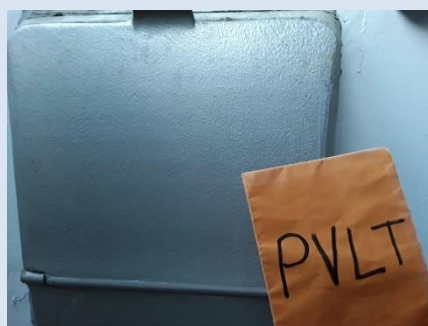
| PRELEVEMENT : DAMMARIE LES LYS - 277 RUE DU LIEUTENANT MOISANTP019 | | | |

| PIECE | ETAGE | ELEMENTS | DESCRIPTIF LABORATOIRE | Echantillon | REPERAGE | ETAT | RESULTAT | METHODE |
|---|---|---|---|--|---|---|---|---|
| Locaux vide-ordures | | Peinture | | DAMMARIE LES LYS - 277 RUE DU LIEUTENANT MOISANTP019 | Pelles vides-ordures | BON ETAT | Amiante non détectée | RESULTAT ANALYSE |

| PRELEVEMENT : DAMMARIE LES LYS - 277 RUE DU LIEUTENANT MOISANTP019 | | | |
|--|--|---|---|
| Pelles vides-ordures | | Amiante non détecté | |
