Rapport de mission de repérage des matériaux et produits contenant de l'amiante avant réalisation de travaux

100 RUE DU MOULIN

77190 DAMMARIÉ LES LYS

RAPPORT N° :	DAMMARIE LES LYS - 100 RUE DU MOULIN	Laboratoire d'Analyses :	ITGA
Repérage réalisé le :	18/12/2017	Adresse laboratoire :	3 RUE ARMAND HERPIN LACROIX - CS 46537 35065 RENNES CEDEX
Accompagnateur :		Numéro d'accréditation :	1-5967
Par :	Thomas GOLIAS	Organisme d'assurance professionnelle :	ALLIANZ
N° certificat :		Adresse assurance :	Direction Opérations Entreprises 5C Esplanade Charles de Gaulle 33081 BORDEAUX CEDEX
Date d'obtention :	04/01/2018	N° de contrat d'assurance :	55897385
Organisme certificateur		Date de validité :	31/12/2017

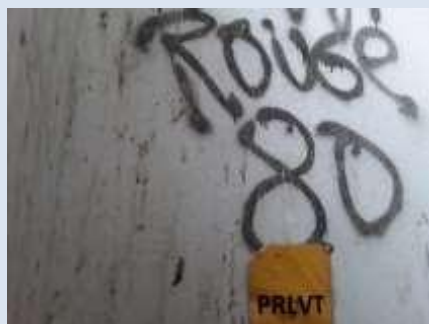
PRELEVEMENT : DAMMARIE LES LYS - 100 RUE DU MOULINP001			
NOM DU CLIENT	NUMERO DU DOSSIER		PIECE OU LOCAL
OPH77	DAMMARIE LES LYS - 100 RUE DU MOULIN 18/12/2017		Locaux vide-ordures
ELEMENT	DESCRIPTIF DU LABORATOIRE	DATE DE PRELEVEMENT	NOM DE L'OPERATEUR
Enduit / Peinture	Enduit gris en vrac + peinture non séparable	18/12/2017	GOLIAS Thomas
LOCALISATION		RESULTAT	
Mur C		Amiante non détecté

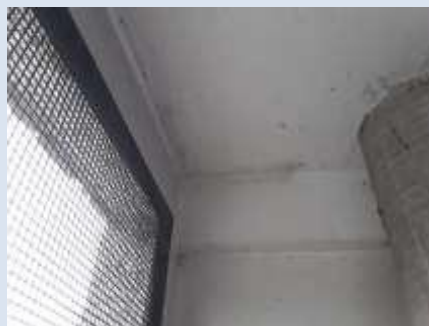
PRELEVEMENT : DAMMARIE LES LYS - 100 RUE DU MOULINP002			
NOM DU CLIENT	NUMERO DU DOSSIER		PIECE OU LOCAL
OPH77	DAMMARIE LES LYS - 100 RUE DU MOULIN 18/12/2017		Locaux vide-ordures
ELEMENT	DESCRIPTIF DU LABORATOIRE	DATE DE PRELEVEMENT	NOM DE L'OPERATEUR
Enduit / Peinture	Enduit gris en vrac + peinture non séparable	18/12/2017	GOLIAS Thomas
LOCALISATION		RESULTAT	
Plafond		Amiante non détecté

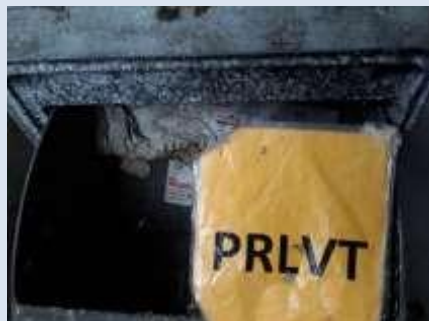
PRELEVEMENT : DAMMARIE LES LYS - 100 RUE DU MOULINP005			
NOM DU CLIENT	NUMERO DU DOSSIER		PIECE OU LOCAL
OPH77	DAMMARIE LES LYS - 100 RUE DU MOULIN 18/12/2017		Locaux vide-ordures
ELEMENT	DESCRIPTIF DU LABORATOIRE	DATE DE PRELEVEMENT	NOM DE L'OPERATEUR
Joint d'étanchéité	Mousse noire avec poussières	18/12/2017	GOLIAS Thomas
LOCALISATION		RESULTAT	
Pelles vides-ordures		Amiante non détecté

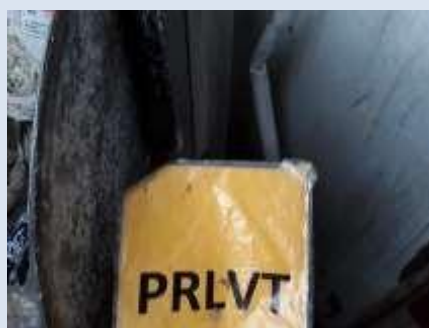
PRELEVEMENT : DAMMARIE LES LYS - 100 RUE DU MOULINP006			
NOM DU CLIENT	NUMERO DU DOSSIER		PIECE OU LOCAL
OPH77	DAMMARIE LES LYS - 100 RUE DU MOULIN 18/12/2017		Locaux vide-ordures
ELEMENT	DESCRIPTIF DU LABORATOIRE	DATE DE PRELEVEMENT	NOM DE L'OPERATEUR
Joint	Mousse noire avec poussières + peinture	18/12/2017	GOLIAS Thomas
LOCALISATION		RESULTAT	
Pelles vides-ordures		Amiante non détecté

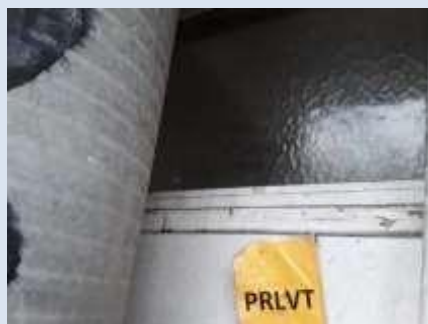
PRELEVEMENT : DAMMARIE LES LYS - 100 RUE DU MOULINP007			
NOM DU CLIENT	NUMERO DU DOSSIER	PIECE OU LOCAL	
OPH77	DAMMARIE LES LYS - 100 RUE DU MOULIN 18/12/2017	Locaux vide-ordures	
ELEMENT	DESCRIPTIF DU LABORATOIRE	DATE DE PRELEVEMENT	NOM DE L'OPERATEUR
Peinture	Bois en faible quantité non séparable + peinture en vrac	18/12/2017	GOLIAS Thomas
LOCALISATION		RESULTAT	
Fenêtres bois		Amiante non détecté

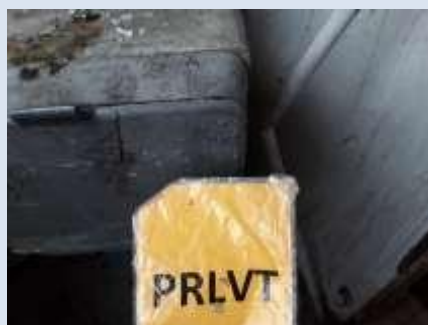
PRELEVEMENT : DAMMARIE LES LYS - 100 RUE DU MOULINP008			
NOM DU CLIENT	NUMERO DU DOSSIER	PIECE OU LOCAL	
OPH77	DAMMARIE LES LYS - 100 RUE DU MOULIN 18/12/2017	Locaux vide-ordures	
ELEMENT	DESCRIPTIF DU LABORATOIRE	DATE DE PRELEVEMENT	NOM DE L'OPERATEUR
Peinture	Peinture en vrac	18/12/2017	GOLIAS Thomas
LOCALISATION		RESULTAT	
Pelles vides-ordures		Amiante non détecté

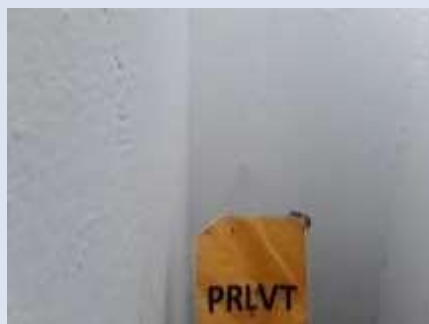
PRELEVEMENT : DAMMARIE LES LYS - 100 RUE DU MOULINP009			
NOM DU CLIENT	NUMERO DU DOSSIER	PIECE OU LOCAL	
OPH77	DAMMARIE LES LYS - 100 RUE DU MOULIN 18/12/2017	Locaux vide-ordures	
ELEMENT	DESCRIPTIF DU LABORATOIRE	DATE DE PRELEVEMENT	NOM DE L'OPERATEUR
Enduit / Peinture	Enduit plâtreux blanc en vrac + peinture non séparable	18/12/2017	GOLIAS Thomas
LOCALISATION		RESULTAT	
Mur C		Amiante non détecté

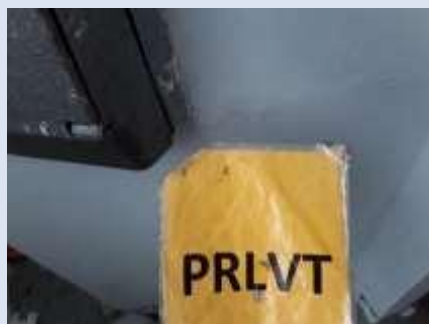
PRELEVEMENT : DAMMARIE LES LYS - 100 RUE DU MOULINP010			
NOM DU CLIENT	NUMERO DU DOSSIER	PIECE OU LOCAL	
OPH77	DAMMARIE LES LYS - 100 RUE DU MOULIN 18/12/2017	Gaines vide-ordures	
ELEMENT	DESCRIPTIF DU LABORATOIRE	DATE DE PRELEVEMENT	NOM DE L'OPERATEUR
Enduit / Peinture	Enduit plâtreux bleu en vrac + peinture non séparable	18/12/2017	GOLIAS Thomas
LOCALISATION		RESULTAT	
Mur E		Amiante non détecté

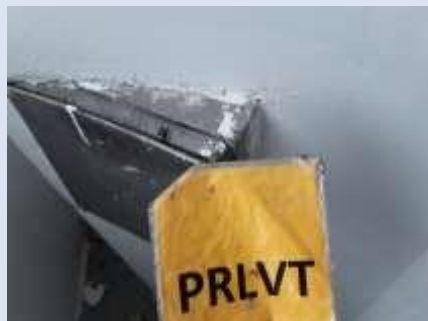
PIECE	ETAGE	ELEMENTS	DESCRIPTIF LABORATOIRE	REPERAGE	Echantillon	METHODE	ETAT	RESULTAT
Locaux vide-ordures		Conduit VO	Matériau gris en vrac avec fibres visibles	Conduits	DAMMARIE LES LYS - 100 RUE DU MOULINP003	RESULTAT ANALYSE	BON ETAT	Amiante détecté (Chrysotile)
Locaux vide-ordures		Conduit VO	Matériau gris en vrac avec fibres visibles	Conduits	DAMMARIE LES LYS - 100 RUE DU MOULINP011	RESULTAT ANALYSE	BON ETAT	Amiante détecté (Chrysotile)
Locaux vide-ordures		Conduit VO	Matériau gris en faible quantité en vrac avec fibres visibles avec poussières + peinture en faible quantité non séparable	Conduits	DAMMARIE LES LYS - 100 RUE DU MOULINP017	RESULTAT ANALYSE	BON ETAT	Amiante détecté (Chrysotile)
Locaux vide-ordures		Conduit VO	Matériau gris en vrac avec fibres visibles	Conduits	DAMMARIE LES LYS - 100 RUE DU MOULINP003	ZSO	BON ETAT	Amiante détecté (Chrysotile)
Locaux vide-ordures		Conduit VO	Matériau gris en vrac avec fibres visibles	Conduits	DAMMARIE LES LYS - 100 RUE DU MOULINP011	ZSO	BON ETAT	Amiante détecté (Chrysotile)

PRELEVEMENT : DAMMARIE LES LYS - 100 RUE DU MOULINP011			
NOM DU CLIENT	NUMERO DU DOSSIER		PIECE OU LOCAL
OPH77	DAMMARIE LES LYS - 100 RUE DU MOULIN 18/12/2017		Locaux vide-ordures
ELEMENT	DESCRIPTIF DU LABORATOIRE	DATE DE PRELEVEMENT	NOM DE L'OPERATEUR
Conduit VO	Matériau gris en vrac avec fibres visibles	18/12/2017	GOLIAS Thomas
LOCALISATION		RESULTAT	
Conduits		Amiante détecté (Chrysotile)

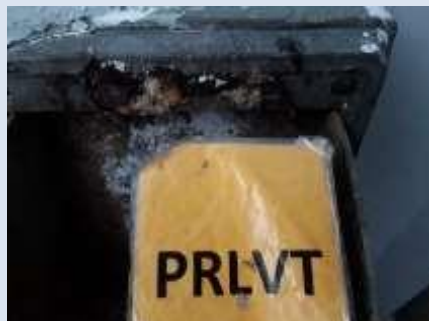
PRELEVEMENT : DAMMARIE LES LYS - 100 RUE DU MOULINP013			
NOM DU CLIENT	NUMERO DU DOSSIER		PIECE OU LOCAL
OPH77	DAMMARIE LES LYS - 100 RUE DU MOULIN 18/12/2017		Locaux vide-ordures
ELEMENT	DESCRIPTIF DU LABORATOIRE	DATE DE PRELEVEMENT	NOM DE L'OPERATEUR
Joint d'étanchéité	Mousse beige avec poussières	18/12/2017	GOLIAS Thomas
LOCALISATION		RESULTAT	
Pelles vides-ordures		Amiante non détecté

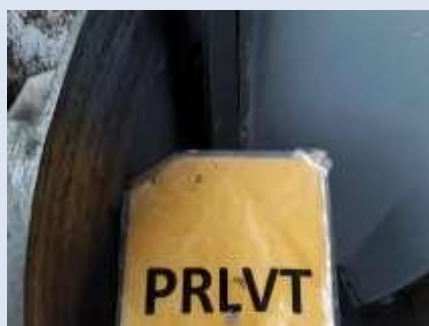
PRELEVEMENT : DAMMARIE LES LYS - 100 RUE DU MOULINP014			
NOM DU CLIENT	NUMERO DU DOSSIER		PIECE OU LOCAL
OPH77	DAMMARIE LES LYS - 100 RUE DU MOULIN 18/12/2017		Locaux vide-ordures
ELEMENT	DESCRIPTIF DU LABORATOIRE	DATE DE PRELEVEMENT	NOM DE L'OPERATEUR
Joint	Mousse noire	18/12/2017	GOLIAS Thomas
LOCALISATION		RESULTAT	
Pelles vides-ordures		Amiante non détecté

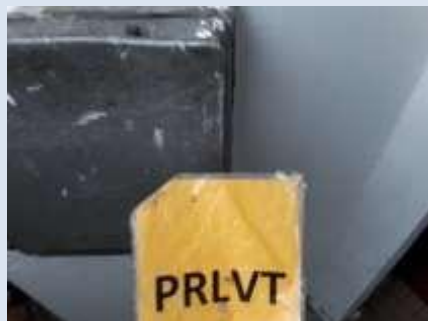
PRELEVEMENT : DAMMARIE LES LYS - 100 RUE DU MOULINP015			
NOM DU CLIENT	NUMERO DU DOSSIER		PIECE OU LOCAL
OPH77	DAMMARIE LES LYS - 100 RUE DU MOULIN 18/12/2017		Locaux vide-ordures
ELEMENT	DESCRIPTIF DU LABORATOIRE	DATE DE PRELEVEMENT	NOM DE L'OPERATEUR
Peinture	Peinture en vrac	18/12/2017	GOLIAS Thomas
LOCALISATION		RESULTAT	
Pelles vides-ordures		Amiante non détecté

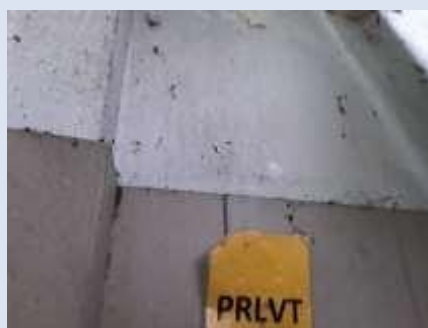
PRELEVEMENT : DAMMARIE LES LYS - 100 RUE DU MOULINP016			
NOM DU CLIENT	NUMERO DU DOSSIER		PIECE OU LOCAL
OPH77	DAMMARIE LES LYS - 100 RUE DU MOULIN 18/12/2017		Demi-Paliers
ELEMENT	DESCRIPTIF DU LABORATOIRE	DATE DE PRELEVEMENT	NOM DE L'OPERATEUR
Enduit / Peinture	Enduit gris en vrac + peinture non séparable	18/12/2017	GOLIAS Thomas
LOCALISATION		RESULTAT	
Mur A		Amiante non détecté

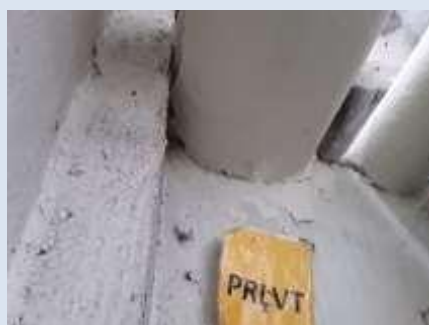
PRELEVEMENT : DAMMARIE LES LYS - 100 RUE DU MOULINP018			
NOM DU CLIENT	NUMERO DU DOSSIER		PIECE OU LOCAL
OPH77	DAMMARIE LES LYS - 100 RUE DU MOULIN 18/12/2017		Locaux vide-ordures
ELEMENT	DESCRIPTIF DU LABORATOIRE	DATE DE PRELEVEMENT	NOM DE L'OPERATEUR
Calorifugeage	Matériau fibreux jaune + toile blanche enduite + peinture non séparable	18/12/2017	GOLIAS Thomas
LOCALISATION		RESULTAT	
Plafonds		Amiante non détecté

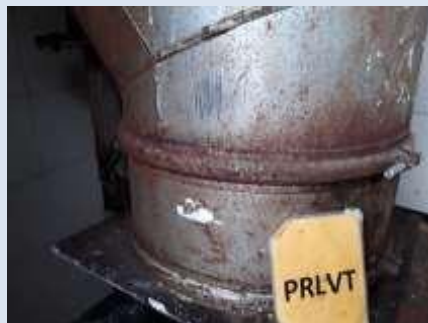
PRELEVEMENT : DAMMARIE LES LYS - 100 RUE DU MOULIN P019			
NOM DU CLIENT	NUMERO DU DOSSIER		PIECE OU LOCAL
OPH77	DAMMARIE LES LYS - 100 RUE DU MOULIN 18/12/2017		Locaux vide-ordures
ELEMENT	DESCRIPTIF DU LABORATOIRE	DATE DE PRELEVEMENT	NOM DE L'OPERATEUR
Peinture	Peinture en vrac	18/12/2017	GOLIAS Thomas
LOCALISATION		RESULTAT	
Pelles vides-ordures		Amiante non détecté	
EMPLACEMENT
