Rapport de mission de repérage des matériaux et produits contenant de l'amiante avant réalisation de travaux

116 RUE DU MOULIN

77190 DAMMARIÉ LES LYS

RAPPORT N° :	DAMMARIÉ LES LYS - 116 RUE DU MOULIN	Laboratoire d'Analyses :	ITGA
Repérage réalisé le :	18/12/2017	Adresse laboratoire :	3 RUE ARMAND HERPIN LACROIX - CS 46537 35065 RENNES CEDEX
Accompagnateur :		Numéro d'accréditation :	1-5967
Par :	Mickaël JULIEN	Organisme d'assurance professionnelle :	ALLIANZ
N° certificat :	CPDI 4129	Adresse assurance :	Direction Opérations Entreprises 5C Esplanade Charles de Gaulle 33081 BORDEAUX CEDEX
Date d'obtention :	01/01/2017	N° de contrat d'assurance :	55897385
Organisme certificateur	I.CERT Parc Edonia - Bâtiment G - Rue de la Terre Victoria - 35760 SAINT-GREGOIRE	Date de validité :	31/12/2017

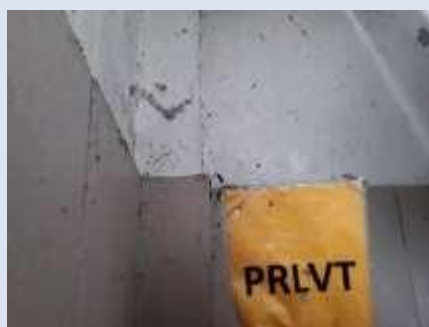
PRELEVEMENT : DAMMARIE LES LYS - 116 RUE DU MOULINP001			
NOM DU CLIENT	NUMERO DU DOSSIER	PIECE OU LOCAL	
OPH77	DAMMARIE LES LYS - 116 RUE DU MOULIN 18/12/2017	Locaux vide-ordures	
ELEMENT	DESCRIPTIF DU LABORATOIRE	DATE DE PRELEVEMENT	NOM DE L'OPERATEUR
Enduit / Peinture	Enduit plâtreux blanc en vrac + peinture non séparable + matériau gris en faible quantité non séparable	18/12/2017	JULIEN Mickaël
LOCALISATION		RESULTAT	
Mur A		Amiante non détecté

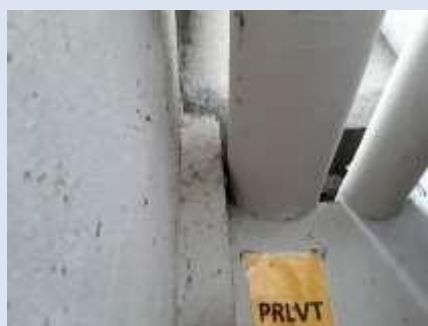
PRELEVEMENT : DAMMARIE LES LYS - 116 RUE DU MOULINP003			
NOM DU CLIENT	NUMERO DU DOSSIER		PIECE OU LOCAL
OPH77	DAMMARIE LES LYS - 116 RUE DU MOULIN 18/12/2017		Locaux vide-ordures
ELEMENT	DESCRIPTIF DU LABORATOIRE	DATE DE PRELEVEMENT	NOM DE L'OPERATEUR
Calorifugeage	Matériau fibreux jaune + peinture non séparable	18/12/2017	JULIEN Mickaël
LOCALISATION		RESULTAT	
Plafond		Amiante non détecté

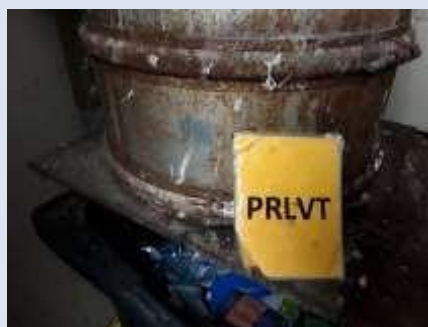
PRELEVEMENT : DAMMARIE LES LYS - 116 RUE DU MOULINP004			
NOM DU CLIENT	NUMERO DU DOSSIER		PIECE OU LOCAL
OPH77	DAMMARIE LES LYS - 116 RUE DU MOULIN 18/12/2017		Locaux vide-ordures
ELEMENT	DESCRIPTIF DU LABORATOIRE	DATE DE PRELEVEMENT	NOM DE L'OPERATEUR
Peinture	Peintures multiples en vrac	18/12/2017	JULIEN Mickaël
LOCALISATION		RESULTAT	
Pelles vides-ordures		Amiante non détecté

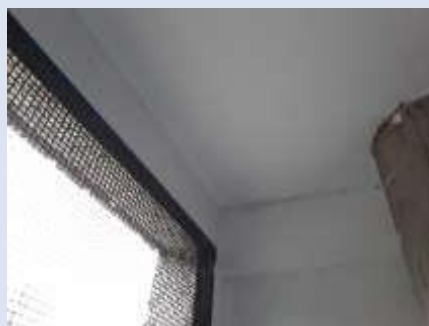
PRELEVEMENT : DAMMARIE LES LYS - 116 RUE DU MOULINP005			
NOM DU CLIENT	NUMERO DU DOSSIER		PIECE OU LOCAL
OPH77	DAMMARIE LES LYS - 116 RUE DU MOULIN 18/12/2017		Locaux vide-ordures
ELEMENT	DESCRIPTIF DU LABORATOIRE	DATE DE PRELEVEMENT	NOM DE L'OPERATEUR
Enduit / Peinture	Enduit gris en faible quantité en vrac + peinture non séparable	18/12/2017	JULIEN Mickaël
LOCALISATION		RESULTAT	
Plafond		Amiante non détecté

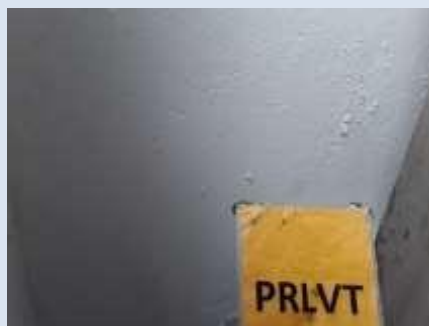
PRELEVEMENT : DAMMARIE LES LYS - 116 RUE DU MOULINP006			
NOM DU CLIENT	NUMERO DU DOSSIER		PIECE OU LOCAL
OPH77	DAMMARIE LES LYS - 116 RUE DU MOULIN 18/12/2017		Locaux vide-ordures
ELEMENT	DESCRIPTIF DU LABORATOIRE	DATE DE PRELEVEMENT	NOM DE L'OPERATEUR
Enduit / Peinture	Enduit gris en vrac hétérogène + peinture non séparable	18/12/2017	JULIEN Mickaël
LOCALISATION		RESULTAT	
Mur C		Amiante non détecté

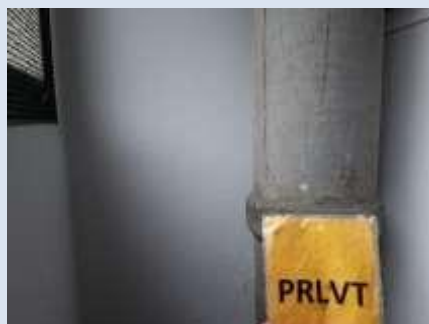
Conduit VO	Fibrociment gris en vrac avec fibres visibles avec poussières	Conduits	DAMMARIE LES LYS - 116 RUE DU MOULINP007	ZSO	BON ETAT	Amiante détecté (Chrysotile-Crocidolite)
		Joint	Matériau fibreux beige avec fibres visibles avec poussières	Pelles vides-ordures	DAMMARIE LES LYS - 116 RUE DU MOULINP009	ZSO	BON ETAT	Amiante détecté (Chrysotile)
		Conduit VO	Fibrociment gris en vrac avec fibres visibles	Conduits	DAMMARIE LES LYS - 116 RUE DU MOULINP013	ZSO	BON ETAT	Amiante détecté (Chrysotile)

PRELEVEMENT : DAMMARIE LES LYS - 116 RUE DU MOULINP007			
NOM DU CLIENT	NUMERO DU DOSSIER		PIECE OU LOCAL
OPH77	DAMMARIE LES LYS - 116 RUE DU MOULIN 18/12/2017		Locaux vide-ordures
ELEMENT	DESCRIPTIF DU LABORATOIRE	DATE DE PRELEVEMENT	NOM DE L'OPERATEUR
Conduit VO	Fibrociment gris en vrac avec fibres visibles avec poussières	18/12/2017	JULIEN Mickaël
LOCALISATION		RESULTAT	
Conduits		Amiante détecté (Chrysotile-Crocidolite)

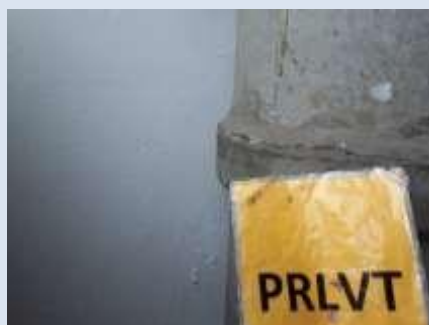
PRELEVEMENT : DAMMARIE LES LYS - 116 RUE DU MOULINP008			
NOM DU CLIENT	NUMERO DU DOSSIER		PIECE OU LOCAL
OPH77	DAMMARIE LES LYS - 116 RUE DU MOULIN 18/12/2017		Locaux vide-ordures
ELEMENT	DESCRIPTIF DU LABORATOIRE	DATE DE PRELEVEMENT	NOM DE L'OPERATEUR
Joint	Matériau gris en vrac hétérogène	18/12/2017	JULIEN Mickaël
LOCALISATION		RESULTAT	
Conduits		Amiante non détecté

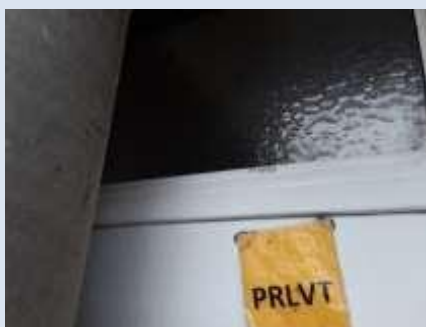
PRELEVEMENT : DAMMARIE LES LYS - 116 RUE DU MOULINP010			
NOM DU CLIENT	NUMERO DU DOSSIER		PIECE OU LOCAL
OPH77	DAMMARIE LES LYS - 116 RUE DU MOULIN 18/12/2017		Locaux vide-ordures
ELEMENT	DESCRIPTIF DU LABORATOIRE	DATE DE PRELEVEMENT	NOM DE L'OPERATEUR
Peinture	Peintures multiples en vrac	18/12/2017	JULIEN Mickaël
LOCALISATION		RESULTAT	
Fenêtres bois		Amiante non détecté

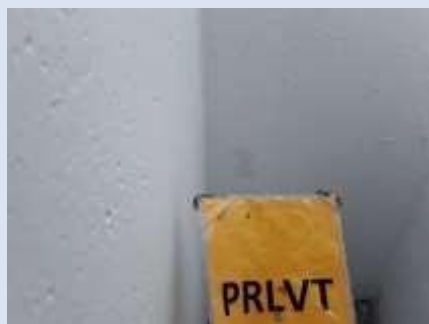
PRELEVEMENT : DAMMARIE LES LYS - 116 RUE DU MOULINP011			
NOM DU CLIENT	NUMERO DU DOSSIER		PIECE OU LOCAL
OPH77	DAMMARIE LES LYS - 116 RUE DU MOULIN 18/12/2017		Gaines vide-ordures
ELEMENT	DESCRIPTIF DU LABORATOIRE	DATE DE PRELEVEMENT	NOM DE L'OPERATEUR
Enduit / Peinture	Enduit plâtreux blanc en vrac + peinture non séparable + matériau gris en faible quantité non séparable	18/12/2017	JULIEN Mickaël
LOCALISATION		RESULTAT	
Mur C		Amiante non détecté

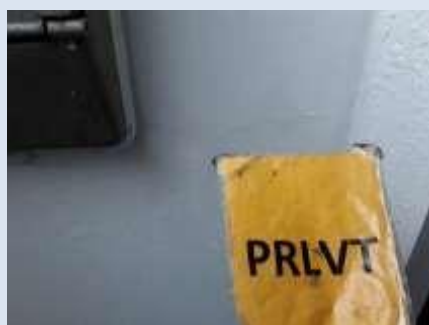
PRELEVEMENT : DAMMARIE LES LYS - 116 RUE DU MOULINP012			
NOM DU CLIENT	NUMERO DU DOSSIER		PIECE OU LOCAL
OPH77	DAMMARIE LES LYS - 116 RUE DU MOULIN 18/12/2017		Gaines vide-ordures
ELEMENT	DESCRIPTIF DU LABORATOIRE	DATE DE PRELEVEMENT	NOM DE L'OPERATEUR
Enduit / Peinture	Enduit plâtreux blanc en vrac + peintures multiples non séparable	18/12/2017	JULIEN Mickaël
LOCALISATION		RESULTAT	
Mur E		Amiante non détecté

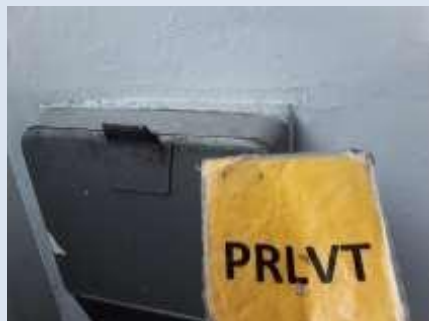
PRELEVEMENT : DAMMARIE LES LYS - 116 RUE DU MOULINP013			
NOM DU CLIENT	NUMERO DU DOSSIER	PIECE OU LOCAL	
OPH77	DAMMARIE LES LYS - 116 RUE DU MOULIN 18/12/2017	Locaux vide-ordures	
ELEMENT	DESCRIPTIF DU LABORATOIRE	DATE DE PRELEVEMENT	NOM DE L'OPERATEUR
Conduit VO	Fibrociment gris en vrac avec fibres visibles	18/12/2017	JULIEN Mickaël
LOCALISATION		RESULTAT	
Conduits		Amiante détecté (Chrysotile)

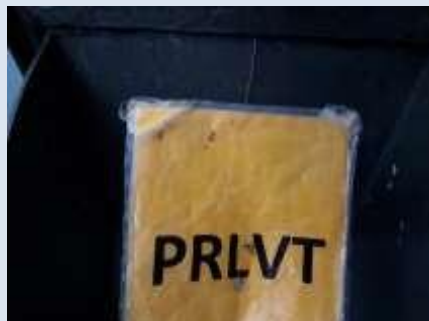
PRELEVEMENT : DAMMARIE LES LYS - 116 RUE DU MOULINP015			
NOM DU CLIENT	NUMERO DU DOSSIER	PIECE OU LOCAL	
OPH77	DAMMARIE LES LYS - 116 RUE DU MOULIN 18/12/2017	Locaux vide-ordures	
ELEMENT	DESCRIPTIF DU LABORATOIRE	DATE DE PRELEVEMENT	NOM DE L'OPERATEUR
Joint d'étanchéité	Mousse noire	18/12/2017	JULIEN Mickaël
LOCALISATION		RESULTAT	
Pelles vides-ordures		Amiante non détecté

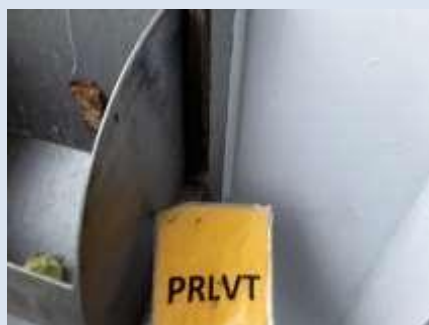
PRELEVEMENT : DAMMARIE LES LYS - 116 RUE DU MOULINP016			
NOM DU CLIENT	NUMERO DU DOSSIER	PIECE OU LOCAL	
OPH77	DAMMARIE LES LYS - 116 RUE DU MOULIN 18/12/2017	Locaux vide-ordures	
ELEMENT	DESCRIPTIF DU LABORATOIRE	DATE DE PRELEVEMENT	NOM DE L'OPERATEUR
Joint	Matériau souple noir avec poussières + peinture en faible quantité non séparable	18/12/2017	JULIEN Mickaël
LOCALISATION		RESULTAT	
Pelles vides-ordures		Amiante non détecté

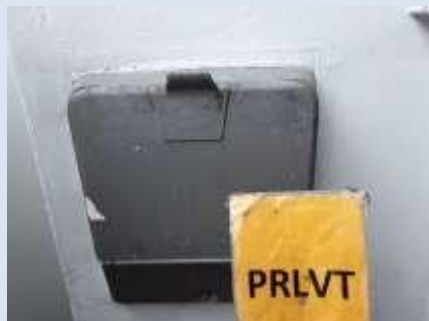
PRELEVEMENT : DAMMARIE LES LYS - 116 RUE DU MOULIN P017			
NOM DU CLIENT	NUMERO DU DOSSIER		PIECE OU LOCAL
OPH77	DAMMARIE LES LYS - 116 RUE DU MOULIN 18/12/2017		Locaux vide-ordures
ELEMENT	DESCRIPTIF DU LABORATOIRE	DATE DE PRELEVEMENT	NOM DE L'OPERATEUR
Peinture	Peinture en vrac	18/12/2017	JULIEN Mickaël
LOCALISATION		RESULTAT	
Pelles vides-ordures		Amiante non détecté	
EMPLACEMENT
