Rapport de mission de repérage des matériaux et produits contenant de l'amiante avant réalisation de travaux

R. 4412-97 modifié par le décret 2012-639 du 4 mai 2012
Norme NF X 46-020

130 RUE DU MOULIN

77190 DAMMARIÉ LES LYS

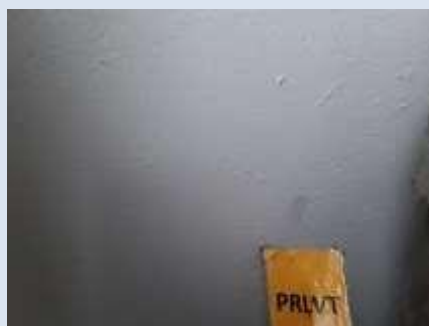
PRELEVEMENT : DAMMARIE LES LYS - 130 RUE DU MOULINP001			
NOM DU CLIENT	NUMERO DU DOSSIER		PIECE OU LOCAL
OPH77	DAMMARIE LES LYS - 130 RUE DU MOULIN 18/12/2017		Locaux vide-ordures
ELEMENT	DESCRIPTIF DU LABORATOIRE	DATE DE PRELEVEMENT	NOM DE L'OPERATEUR
Enduit / Peinture	Enduit plâtreux blanc en vrac + peinture non séparable + matériau gris non séparable	18/12/2017	JULIEN Mickaël
LOCALISATION		RESULTAT	
Mur C		Amiante non détecté

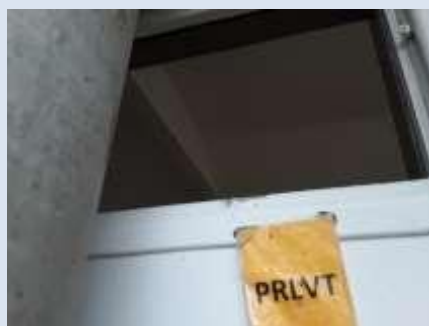
PRELEVEMENT : DAMMARIE LES LYS - 130 RUE DU MOULINP002			
NOM DU CLIENT	NUMERO DU DOSSIER		PIECE OU LOCAL
OPH77	DAMMARIE LES LYS - 130 RUE DU MOULIN 18/12/2017		Locaux vide-ordures
ELEMENT	DESCRIPTIF DU LABORATOIRE	DATE DE PRELEVEMENT	NOM DE L'OPERATEUR
Peinture	Bois + peintures multiples en vrac non séparable	18/12/2017	JULIEN Mickaël
LOCALISATION		RESULTAT	
Fenêtres bois		Amiante non détecté

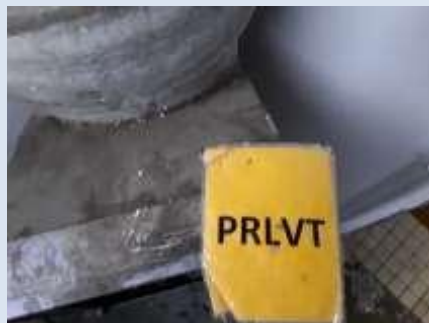
PRELEVEMENT : DAMMARIE LES LYS - 130 RUE DU MOULINP003			
NOM DU CLIENT	NUMERO DU DOSSIER		PIECE OU LOCAL
OPH77	DAMMARIE LES LYS - 130 RUE DU MOULIN 18/12/2017		Locaux vide-ordures
ELEMENT	DESCRIPTIF DU LABORATOIRE	DATE DE PRELEVEMENT	NOM DE L'OPERATEUR
Conduit VO	Matériau gris en vrac avec fibres visibles	18/12/2017	JULIEN Mickaël
LOCALISATION		RESULTAT	
Conduits		Amiante détecté (Chrysotile)

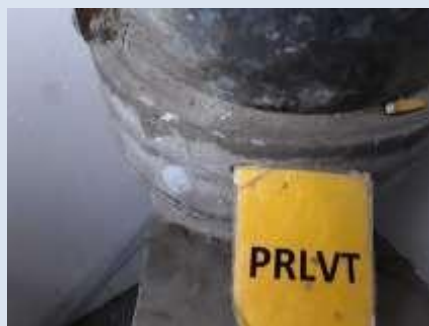
PRELEVEMENT : DAMMARIE LES LYS - 130 RUE DU MOULINP004			
NOM DU CLIENT	NUMERO DU DOSSIER		PIECE OU LOCAL
OPH77	DAMMARIE LES LYS - 130 RUE DU MOULIN 18/12/2017		Locaux vide-ordures
ELEMENT	DESCRIPTIF DU LABORATOIRE	DATE DE PRELEVEMENT	NOM DE L'OPERATEUR
Joint	Matériau gris en vrac hétérogène	18/12/2017	JULIEN Mickaël
LOCALISATION		RESULTAT	
Conduits		Amiante non détecté

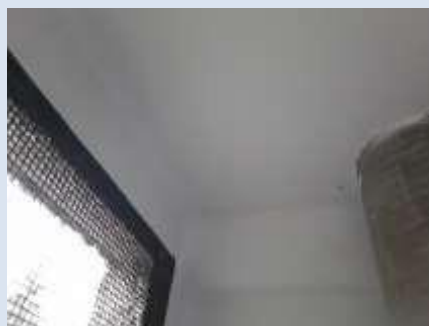
PRELEVEMENT : DAMMARIE LES LYS - 130 RUE DU MOULINP005			
NOM DU CLIENT	NUMERO DU DOSSIER		PIECE OU LOCAL
OPH77	DAMMARIE LES LYS - 130 RUE DU MOULIN 18/12/2017		Locaux vide-ordures
ELEMENT	DESCRIPTIF DU LABORATOIRE	DATE DE PRELEVEMENT	NOM DE L'OPERATEUR
Enduit / Peinture	Enduit gris en faible quantité en vrac + peinture non séparable	18/12/2017	JULIEN Mickaël
LOCALISATION		RESULTAT	
Plafond		Amiante non détecté

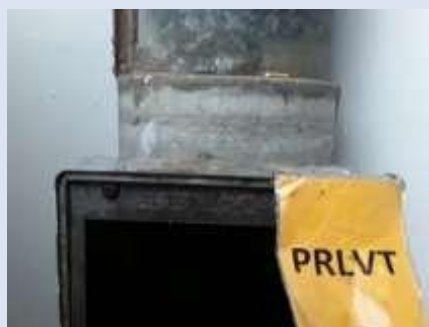
PRELEVEMENT : DAMMARIE LES LYS - 130 RUE DU MOULINP006			
NOM DU CLIENT	NUMERO DU DOSSIER		PIECE OU LOCAL
OPH77	DAMMARIE LES LYS - 130 RUE DU MOULIN 18/12/2017		Locaux vide-ordures
ELEMENT	DESCRIPTIF DU LABORATOIRE	DATE DE PRELEVEMENT	NOM DE L'OPERATEUR
Peinture	Peintures multiples en vrac	18/12/2017	JULIEN Mickaël
LOCALISATION		RESULTAT	
Pelles vides-ordures		Amiante non détecté

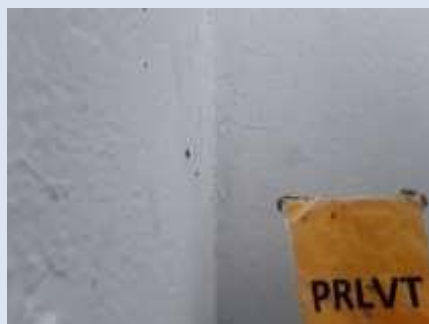
PRELEVEMENT : DAMMARIE LES LYS - 130 RUE DU MOULINP007			
NOM DU CLIENT	NUMERO DU DOSSIER		PIECE OU LOCAL
OPH77	DAMMARIE LES LYS - 130 RUE DU MOULIN 18/12/2017		Locaux vide-ordures
ELEMENT	DESCRIPTIF DU LABORATOIRE	DATE DE PRELEVEMENT	NOM DE L'OPERATEUR
Enduit / Peinture	Enduit gris en vrac hétérogène + peinture non séparable	18/12/2017	JULIEN Mickaël
LOCALISATION		RESULTAT	
Mur C		Amiante non détecté

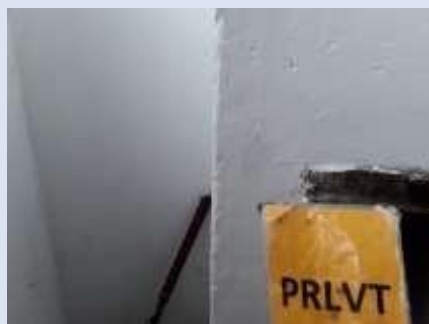
PRELEVEMENT : DAMMARIE LES LYS - 130 RUE DU MOULINP008			
NOM DU CLIENT	NUMERO DU DOSSIER		PIECE OU LOCAL
OPH77	DAMMARIE LES LYS - 130 RUE DU MOULIN 18/12/2017		Locaux vide-ordures
ELEMENT	DESCRIPTIF DU LABORATOIRE	DATE DE PRELEVEMENT	NOM DE L'OPERATEUR
Enduit / Peinture	Enduit plâtreux bleu en vrac + peinture non séparable	18/12/2017	JULIEN Mickaël
LOCALISATION		RESULTAT	
Mur E		Amiante non détecté

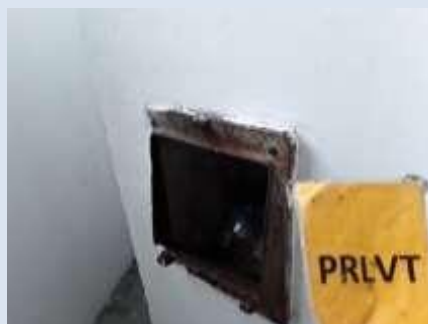
PRELEVEMENT : DAMMARIE LES LYS - 130 RUE DU MOULINP009			
NOM DU CLIENT	NUMERO DU DOSSIER		PIECE OU LOCAL
OPH77	DAMMARIE LES LYS - 130 RUE DU MOULIN 18/12/2017		Locaux vide-ordures
ELEMENT	DESCRIPTIF DU LABORATOIRE	DATE DE PRELEVEMENT	NOM DE L'OPERATEUR
Conduit VO	Enduit plâtreux blanc en vrac + peinture non séparable + matériau gris en faible quantité non séparable	18/12/2017	JULIEN Mickaël
LOCALISATION		RESULTAT	
Conduits		Amiante détecté (Chrysotile)

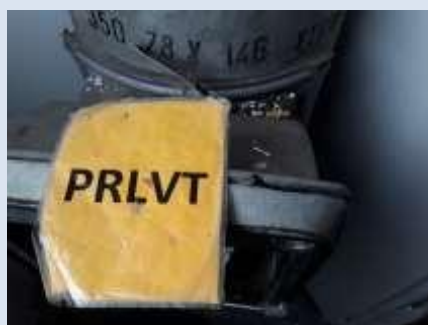
PRELEVEMENT : DAMMARIE LES LYS - 130 RUE DU MOULINP010			
NOM DU CLIENT	NUMERO DU DOSSIER		PIECE OU LOCAL
OPH77	DAMMARIE LES LYS - 130 RUE DU MOULIN 18/12/2017		Locaux vide-ordures
ELEMENT	DESCRIPTIF DU LABORATOIRE	DATE DE PRELEVEMENT	NOM DE L'OPERATEUR
Joint d'assemblage	Mousse noire + peinture en faible quantité non séparable	18/12/2017	JULIEN Mickaël
LOCALISATION		RESULTAT	
Pelles vides-ordures		Amiante non détecté

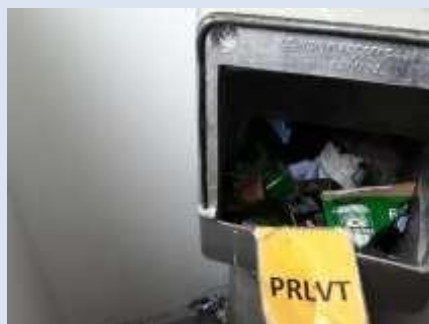
PRELEVEMENT : DAMMARIE LES LYS - 130 RUE DU MOULINP011			
NOM DU CLIENT	NUMERO DU DOSSIER	PIECE OU LOCAL	
OPH77	DAMMARIE LES LYS - 130 RUE DU MOULIN 18/12/2017	Locaux vide-ordures	
ELEMENT	DESCRIPTIF DU LABORATOIRE	DATE DE PRELEVEMENT	NOM DE L'OPERATEUR
Joint d'étanchéité	Mousse grise + colle polymère jaune non séparable + peinture en faible quantité non séparable	18/12/2017	JULIEN Mickaël
LOCALISATION		RESULTAT	
Pelles vides-ordures		Amiante non détecté

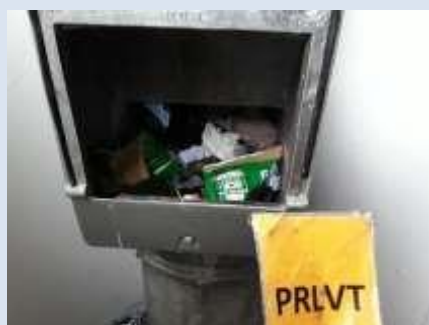
PRELEVEMENT : DAMMARIE LES LYS - 130 RUE DU MOULINP012			
NOM DU CLIENT	NUMERO DU DOSSIER	PIECE OU LOCAL	
OPH77	DAMMARIE LES LYS - 130 RUE DU MOULIN 18/12/2017	Locaux vide-ordures	
ELEMENT	DESCRIPTIF DU LABORATOIRE	DATE DE PRELEVEMENT	NOM DE L'OPERATEUR
Joint	Mousse noire + peinture non séparable + matériau souple jaune non séparable	18/12/2017	JULIEN Mickaël
LOCALISATION		RESULTAT	
Pelles vides-ordures		Amiante non détecté

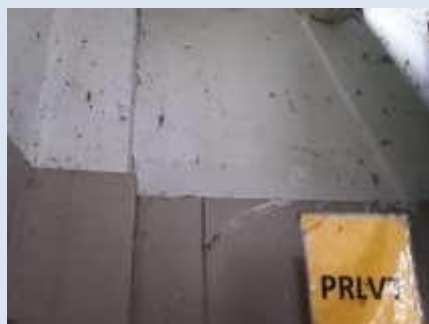
PRELEVEMENT : DAMMARIE LES LYS - 130 RUE DU MOULINP013			
NOM DU CLIENT	NUMERO DU DOSSIER		PIECE OU LOCAL
OPH77	DAMMARIE LES LYS - 130 RUE DU MOULIN 18/12/2017		Locaux vide-ordures
ELEMENT	DESCRIPTIF DU LABORATOIRE	DATE DE PRELEVEMENT	NOM DE L'OPERATEUR
Enduit / Peinture	Enduit plâtreux blanc en vrac + peinture en faible quantité non séparable + matériau gris en faible quantité non séparable	18/12/2017	JULIEN Mickaël
LOCALISATION		RESULTAT	
Mur A		Amiante détecté (Chrysotile)

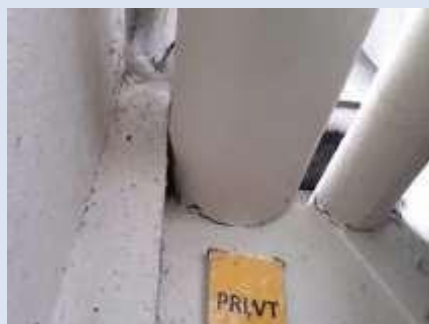
PRELEVEMENT : DAMMARIE LES LYS - 130 RUE DU MOULINP015			
NOM DU CLIENT	NUMERO DU DOSSIER	PIECE OU LOCAL	
OPH77	DAMMARIE LES LYS - 130 RUE DU MOULIN 18/12/2017	Locaux vide-ordures	
ELEMENT	DESCRIPTIF DU LABORATOIRE	DATE DE PRELEVEMENT	NOM DE L'OPERATEUR
Calorifugeage	Matériau fibreux jaune + peinture non séparable	18/12/2017	JULIEN Mickaël
LOCALISATION		RESULTAT	
Plafond		Amiante non détecté

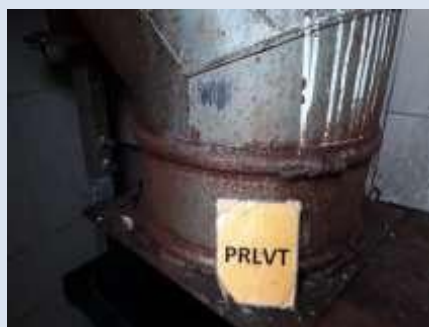
PRELEVEMENT : DAMMARIE LES LYS - 130 RUE DU MOULINP016			
NOM DU CLIENT	NUMERO DU DOSSIER	PIECE OU LOCAL	
OPH77	DAMMARIE LES LYS - 130 RUE DU MOULIN 18/12/2017	Locaux vide-ordures	
ELEMENT	DESCRIPTIF DU LABORATOIRE	DATE DE PRELEVEMENT	NOM DE L'OPERATEUR
Peinture	Peinture en vrac	18/12/2017	JULIEN Mickaël
LOCALISATION		RESULTAT	
Pelles vides-ordures		Amiante non détecté
