## Rapport de mission de repérage des matériaux et produits contenant de l'amiante avant réalisation de travaux

R. 4412-97 modifié par le décret 2012-639 du 4 mai 2012  
Norme NF X 46-020

146 RUE DU MOULIN

77190 DAMMARIÉ LES LYS

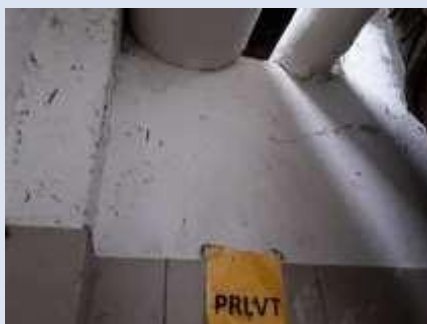
PRELEVEMENT : DAMMARIE LES LYS - 146 RUE DU MOULINP001			
NOM DU CLIENT	NUMERO DU DOSSIER		PIECE OU LOCAL
OPH77	DAMMARIE LES LYS - 146 RUE DU MOULIN 18/12/2017		Locaux vide-ordures
ELEMENT	DESCRIPTIF DU LABORATOIRE	DATE DE PRELEVEMENT	NOM DE L'OPERATEUR
Enduit / Peinture	Enduit gris en vrac + peinture non séparable	18/12/2017	JULIEN Mickaël
LOCALISATION		RESULTAT	
Mur A		Amiante non détecté

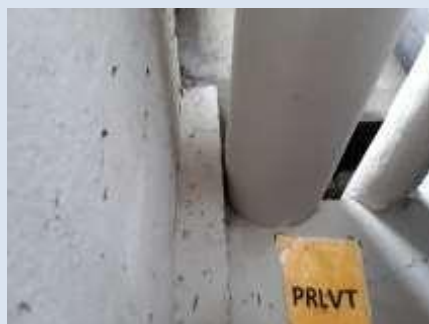
PRELEVEMENT : DAMMARIE LES LYS - 146 RUE DU MOULINP003			
NOM DU CLIENT	NUMERO DU DOSSIER		PIECE OU LOCAL
OPH77	DAMMARIE LES LYS - 146 RUE DU MOULIN 18/12/2017		Locaux vide-ordures
ELEMENT	DESCRIPTIF DU LABORATOIRE	DATE DE PRELEVEMENT	NOM DE L'OPERATEUR
Calorifugeage	Matériau fibreux jaune + peinture non séparable	18/12/2017	JULIEN Mickaël
LOCALISATION		RESULTAT	
Plafond		Amiante non détecté

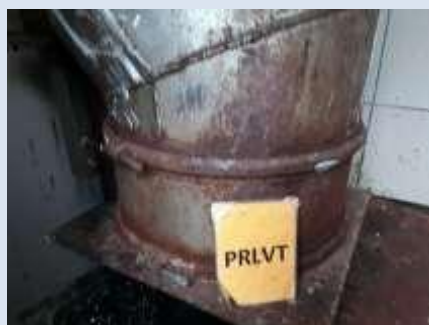
PRELEVEMENT : DAMMARIE LES LYS - 146 RUE DU MOULINP004			
NOM DU CLIENT	NUMERO DU DOSSIER		PIECE OU LOCAL
OPH77	DAMMARIE LES LYS - 146 RUE DU MOULIN 18/12/2017		Locaux vide-ordures
ELEMENT	DESCRIPTIF DU LABORATOIRE	DATE DE PRELEVEMENT	NOM DE L'OPERATEUR
Peinture	Peintures multiples en vrac	18/12/2017	JULIEN Mickaël
LOCALISATION		RESULTAT	
Pelles vides-ordures		Amiante non détecté

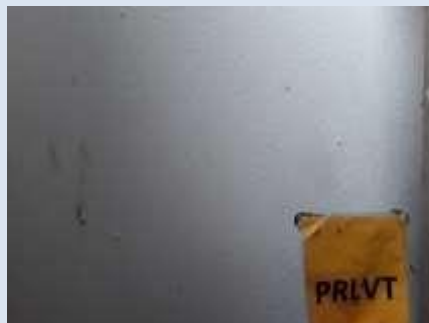
PRELEVEMENT : DAMMARIE LES LYS - 146 RUE DU MOULINP005			
NOM DU CLIENT	NUMERO DU DOSSIER	PIECE OU LOCAL	
OPH77	DAMMARIE LES LYS - 146 RUE DU MOULIN 18/12/2017	Locaux vide-ordures	
ELEMENT	DESCRIPTIF DU LABORATOIRE	DATE DE PRELEVEMENT	NOM DE L'OPERATEUR
Enduit / Peinture	Enduit beige en vrac + peinture non séparable	18/12/2017	JULIEN Mickaël
LOCALISATION		RESULTAT	
Mur C		Amiante non détecté

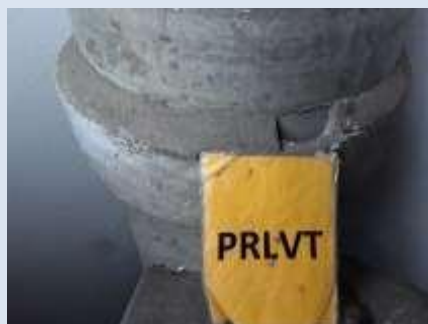
PRELEVEMENT : DAMMARIE LES LYS - 146 RUE DU MOULINP007			
NOM DU CLIENT	NUMERO DU DOSSIER	PIECE OU LOCAL	
OPH77	DAMMARIE LES LYS - 146 RUE DU MOULIN 18/12/2017	Locaux vide-ordures	
ELEMENT	DESCRIPTIF DU LABORATOIRE	DATE DE PRELEVEMENT	NOM DE L'OPERATEUR
Joint	Matériau compact gris hétérogène avec poussières	18/12/2017	JULIEN Mickaël
LOCALISATION		RESULTAT	
Conduits		Amiante non détecté

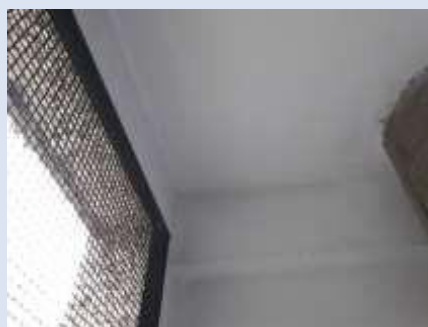
PRELEVEMENT : DAMMARIE LES LYS - 146 RUE DU MOULINP008			
NOM DU CLIENT	NUMERO DU DOSSIER	PIECE OU LOCAL	
OPH77	DAMMARIE LES LYS - 146 RUE DU MOULIN 18/12/2017	Locaux vide-ordures	
ELEMENT	DESCRIPTIF DU LABORATOIRE	DATE DE PRELEVEMENT	NOM DE L'OPERATEUR
Enduit / Peinture	Enduit gris en vrac + peinture non séparable	18/12/2017	JULIEN Mickaël
LOCALISATION		RESULTAT	
Plafond		Amiante non détecté

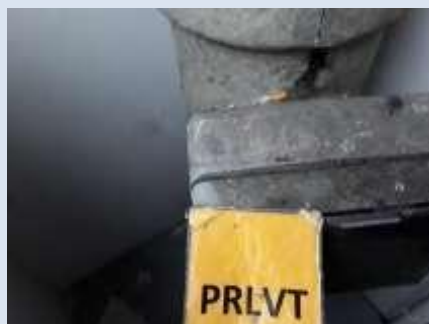
PRELEVEMENT : DAMMARIE LES LYS - 146 RUE DU MOULINP009			
NOM DU CLIENT	NUMERO DU DOSSIER		PIECE OU LOCAL
OPH77	DAMMARIE LES LYS - 146 RUE DU MOULIN 18/12/2017		Locaux vide-ordures
ELEMENT	DESCRIPTIF DU LABORATOIRE	DATE DE PRELEVEMENT	NOM DE L'OPERATEUR
Joint d'assemblage	Mousse noire + colle polymère jaune avec poussières non séparable	18/12/2017	JULIEN Mickaël
LOCALISATION		RESULTAT	
Pelles vides-ordures		Amiante non détecté

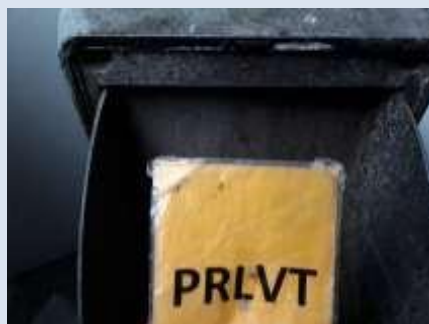
PRELEVEMENT : DAMMARIE LES LYS - 146 RUE DU MOULINP010			
NOM DU CLIENT	NUMERO DU DOSSIER		PIECE OU LOCAL
OPH77	DAMMARIE LES LYS - 146 RUE DU MOULIN 18/12/2017		Locaux vide-ordures
ELEMENT	DESCRIPTIF DU LABORATOIRE	DATE DE PRELEVEMENT	NOM DE L'OPERATEUR
Joint d'étanchéité	Mousse noire avec poussières + colle polymère jaune non séparable	18/12/2017	JULIEN Mickaël
LOCALISATION		RESULTAT	
Pelles vides-ordures		Amiante non détecté

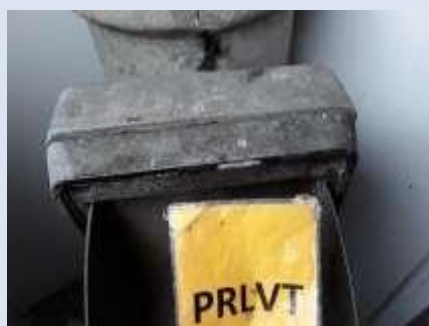
PRELEVEMENT : DAMMARIE LES LYS - 146 RUE DU MOULINP011			
NOM DU CLIENT	NUMERO DU DOSSIER	PIECE OU LOCAL	
OPH77	DAMMARIE LES LYS - 146 RUE DU MOULIN 18/12/2017	Locaux vide-ordures	
ELEMENT	DESCRIPTIF DU LABORATOIRE	DATE DE PRELEVEMENT	NOM DE L'OPERATEUR
Joint	Matériau mou noir avec poussières + colle polymère jaune non séparable	18/12/2017	JULIEN Mickaël
LOCALISATION		RESULTAT	
Pelles vides-ordures		Amiante non détecté

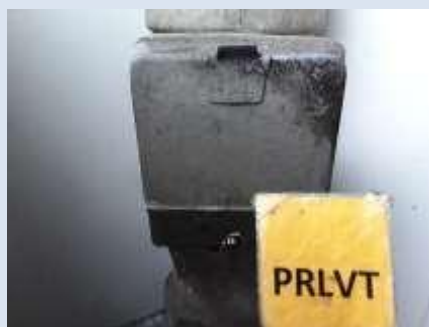
PRELEVEMENT : DAMMARIE LES LYS - 146 RUE DU MOULINP012			
NOM DU CLIENT	NUMERO DU DOSSIER	PIECE OU LOCAL	
OPH77	DAMMARIE LES LYS - 146 RUE DU MOULIN 18/12/2017	Locaux vide-ordures	
ELEMENT	DESCRIPTIF DU LABORATOIRE	DATE DE PRELEVEMENT	NOM DE L'OPERATEUR
Peinture	Peintures multiples en vrac	18/12/2017	JULIEN Mickaël
LOCALISATION		RESULTAT	
Pelles vides-ordures		Amiante non détecté

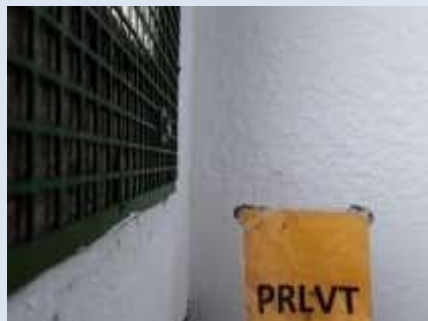
PRELEVEMENT : DAMMARIE LES LYS - 146 RUE DU MOULINP013			
NOM DU CLIENT	NUMERO DU DOSSIER	PIECE OU LOCAL	
OPH77	DAMMARIE LES LYS - 146 RUE DU MOULIN 18/12/2017	Locaux vide-ordures	
ELEMENT	DESCRIPTIF DU LABORATOIRE	DATE DE PRELEVEMENT	NOM DE L'OPERATEUR
Enduit / Peinture	Enduit compact gris + peinture non séparable	18/12/2017	JULIEN Mickaël
LOCALISATION		RESULTAT	
Mur C		Amiante non détecté

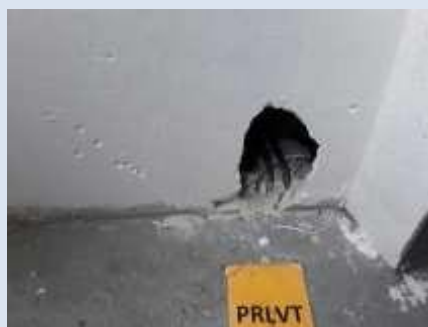
PRELEVEMENT : DAMMARIE LES LYS - 146 RUE DU MOULINP014			
NOM DU CLIENT	NUMERO DU DOSSIER	PIECE OU LOCAL	
OPH77	DAMMARIE LES LYS - 146 RUE DU MOULIN 18/12/2017	Locaux vide-ordures	
ELEMENT	DESCRIPTIF DU LABORATOIRE	DATE DE PRELEVEMENT	NOM DE L'OPERATEUR
Enduit / Peinture	Enduit plâtreux vert en vrac + peinture non séparable	18/12/2017	JULIEN Mickaël
LOCALISATION		RESULTAT	
Mur E		Amiante non détecté

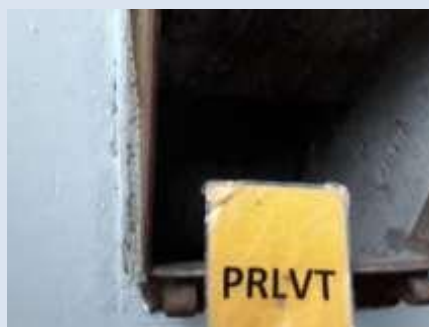
PRELEVEMENT : DAMMARIE LES LYS - 146 RUE DU MOULIN P016			
NOM DU CLIENT	NUMERO DU DOSSIER	PIECE OU LOCAL	
OPH77	DAMMARIE LES LYS - 146 RUE DU MOULIN 18/12/2017	Locaux vide-ordures	
ELEMENT	DESCRIPTIF DU LABORATOIRE	DATE DE PRELEVEMENT	NOM DE L'OPERATEUR
Conduit VO	Fibrociment gris en vrac avec fibres visibles	18/12/2017	JULIEN Mickaël
LOCALISATION		RESULTAT	
Conduits		Amiante détecté (Chrysotile-Crocidolite)
