## Rapport de mission de repérage des matériaux et produits contenant de l'amiante avant réalisation de travaux

160 RUE DU MOULIN

77190 DAMMARIÉ LES LYS

RAPPORT N° :	DAMMARIÉ LES LYS - 160 RUE DU MOULIN	Laboratoire d'Analyses :	ITGA
Repérage réalisé le :	18/12/2017	Adresse laboratoire :	3 RUE ARMAND HERPIN LACROIX - CS 46537 35065 RENNES CEDEX
Accompagnateur :		Numéro d'accréditation :	1-5967
Par :	Mickaël JULIEN	Organisme d'assurance professionnelle :	ALLIANZ
N° certificat :	CPDI 4129	Adresse assurance :	Direction Opérations Entreprises 5C Esplanade Charles de Gaulle 33081 BORDEAUX CEDEX
Date d'obtention :	01/01/2017	N° de contrat d'assurance :	55897385
Organisme certificateur	I.CERT Parc Edonia - Bâtiment G - Rue de la Terre Victoria - 35760 SAINT-GREGOIRE	Date de validité :	31/12/2017

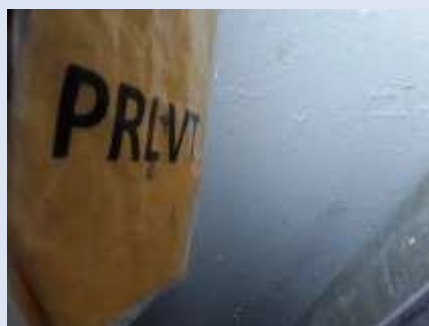
PRELEVEMENT : DAMMARIE LES LYS - 160 RUE DU MOULINP001			
NOM DU CLIENT	NUMERO DU DOSSIER		PIECE OU LOCAL
OPH77	DAMMARIE LES LYS - 160 RUE DU MOULIN 18/12/2017		Locaux vide-ordures
ELEMENT	DESCRIPTIF DU LABORATOIRE	DATE DE PRELEVEMENT	NOM DE L'OPERATEUR
Enduit béton	Enduit plâtreux blanc en vrac non séparable + peinture non séparable	18/12/2017	JULIEN Mickaël
LOCALISATION		RESULTAT	
Mur C		Amiante non détecté

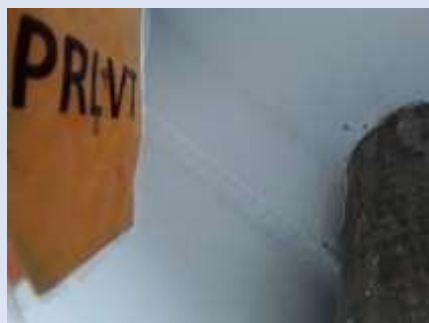
PRELEVEMENT : DAMMARIE LES LYS - 160 RUE DU MOULINP002			
NOM DU CLIENT	NUMERO DU DOSSIER		PIECE OU LOCAL
OPH77	DAMMARIE LES LYS - 160 RUE DU MOULIN 18/12/2017		Locaux vide-ordures
ELEMENT	DESCRIPTIF DU LABORATOIRE	DATE DE PRELEVEMENT	NOM DE L'OPERATEUR
Enduit béton	Enduit gris en vrac non séparable + peinture non séparable	18/12/2017	JULIEN Mickaël
LOCALISATION		RESULTAT	
Plafond		Amiante non détecté

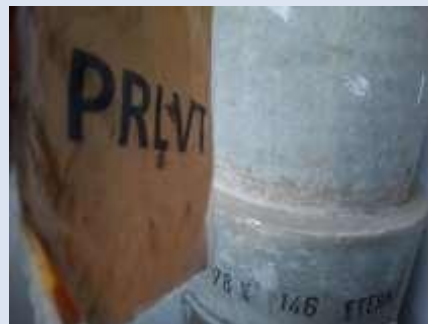
PRELEVEMENT : DAMMARIE LES LYS - 160 RUE DU MOULINP003			
NOM DU CLIENT	NUMERO DU DOSSIER		PIECE OU LOCAL
OPH77	DAMMARIE LES LYS - 160 RUE DU MOULIN 18/12/2017		Locaux vide-ordures
ELEMENT	DESCRIPTIF DU LABORATOIRE	DATE DE PRELEVEMENT	NOM DE L'OPERATEUR
Conduit	Matériau gris en faible quantité en vrac avec fibres visibles	18/12/2017	JULIEN Mickaël
LOCALISATION		RESULTAT	
Conduits		Amiante détecté (Chrysotile)

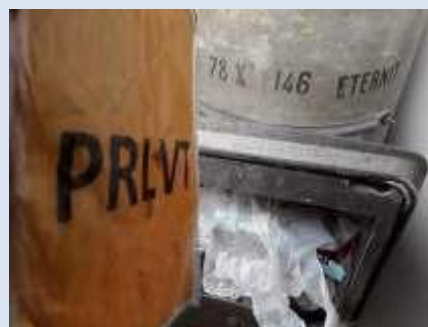
PRELEVEMENT : DAMMARIE LES LYS - 160 RUE DU MOULINP004			
NOM DU CLIENT	NUMERO DU DOSSIER		PIECE OU LOCAL
OPH77	DAMMARIE LES LYS - 160 RUE DU MOULIN 18/12/2017		Locaux vide-ordures
ELEMENT	DESCRIPTIF DU LABORATOIRE	DATE DE PRELEVEMENT	NOM DE L'OPERATEUR
Peinture	Peinture en vrac	18/12/2017	JULIEN Mickaël
LOCALISATION		RESULTAT	
Pelles vides-ordures		Amiante non détecté

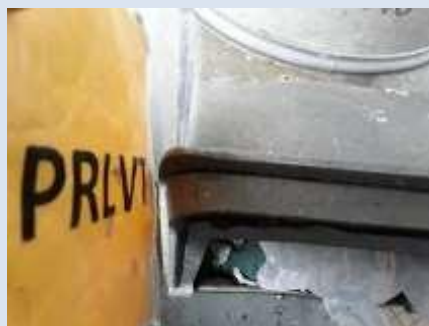
PRELEVEMENT : DAMMARIE LES LYS - 160 RUE DU MOULIN P005			
NOM DU CLIENT	NUMERO DU DOSSIER		PIECE OU LOCAL
OPH77	DAMMARIE LES LYS - 160 RUE DU MOULIN 18/12/2017		Locaux vide-ordures
ELEMENT	DESCRIPTIF DU LABORATOIRE	DATE DE PRELEVEMENT	NOM DE L'OPERATEUR
Joint d'étanchéité	Mousse grise non séparable + matériau souple incolore non séparable + matériau gris en faible quantité en vrac non séparable	18/12/2017	JULIEN Mickaël
LOCALISATION		RESULTAT	
Pelles vides-ordures		Amiante non détecté

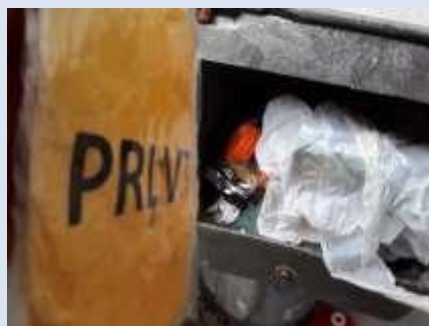
PRELEVEMENT : DAMMARIE LES LYS - 160 RUE DU MOULIN P006			
NOM DU CLIENT	NUMERO DU DOSSIER		PIECE OU LOCAL
OPH77	DAMMARIE LES LYS - 160 RUE DU MOULIN 18/12/2017		Locaux vide-ordures
ELEMENT	DESCRIPTIF DU LABORATOIRE	DATE DE PRELEVEMENT	NOM DE L'OPERATEUR
Joint d'assemblage	Matériau souple noir avec poussières	18/12/2017	JULIEN Mickaël
LOCALISATION		RESULTAT	
Pelles vides-ordures		Amiante non détecté

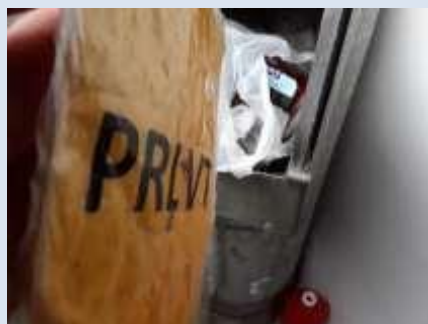
PRELEVEMENT : DAMMARIE LES LYS - 160 RUE DU MOULINP007			
NOM DU CLIENT	NUMERO DU DOSSIER		PIECE OU LOCAL
OPH77	DAMMARIE LES LYS - 160 RUE DU MOULIN 18/12/2017		Locaux vide-ordures
ELEMENT	DESCRIPTIF DU LABORATOIRE	DATE DE PRELEVEMENT	NOM DE L'OPERATEUR
Joint	Mousse noire avec poussières + peintures multiples en faible quantité non séparable + colle polymère jaune non séparable	18/12/2017	JULIEN Mickaël
LOCALISATION		RESULTAT	
Pelles vides-ordures		Amiante non détecté

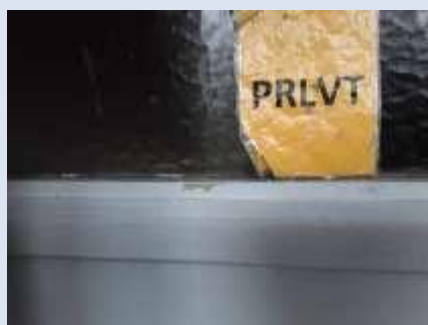
PRELEVEMENT : DAMMARIE LES LYS - 160 RUE DU MOULINP008			
NOM DU CLIENT	NUMERO DU DOSSIER		PIECE OU LOCAL
OPH77	DAMMARIE LES LYS - 160 RUE DU MOULIN 18/12/2017		Locaux vide-ordures
ELEMENT	DESCRIPTIF DU LABORATOIRE	DATE DE PRELEVEMENT	NOM DE L'OPERATEUR
Peinture	Bois non séparable + peintures multiples non séparable	18/12/2017	JULIEN Mickaël
LOCALISATION		RESULTAT	
Fenêtres bois		Amiante non détecté

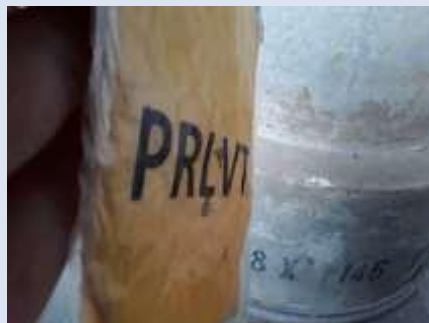
PRELEVEMENT : DAMMARIE LES LYS - 160 RUE DU MOULINP009			
NOM DU CLIENT	NUMERO DU DOSSIER		PIECE OU LOCAL
OPH77	DAMMARIE LES LYS - 160 RUE DU MOULIN 18/12/2017		Locaux vide-ordures
ELEMENT	DESCRIPTIF DU LABORATOIRE	DATE DE PRELEVEMENT	NOM DE L'OPERATEUR
Joint	Matériau gris en vrac hétérogène	18/12/2017	JULIEN Mickaël
LOCALISATION		RESULTAT	
Conduits		Amiante non détecté

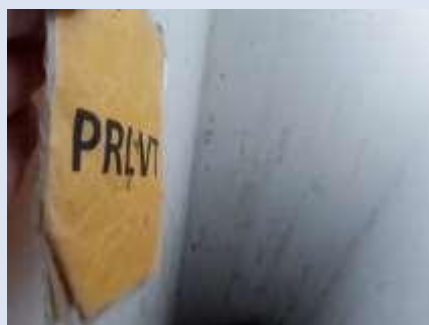
PRELEVEMENT : DAMMARIE LES LYS - 160 RUE DU MOULINP010			
NOM DU CLIENT	NUMERO DU DOSSIER		PIECE OU LOCAL
OPH77	DAMMARIE LES LYS - 160 RUE DU MOULIN 18/12/2017		Locaux vide-ordures
ELEMENT	DESCRIPTIF DU LABORATOIRE	DATE DE PRELEVEMENT	NOM DE L'OPERATEUR
Enduit béton	Enduit blanc en vrac non séparable + peinture en faible quantité non séparable	18/12/2017	JULIEN Mickaël
LOCALISATION		RESULTAT	
Mur C		Amiante non détecté

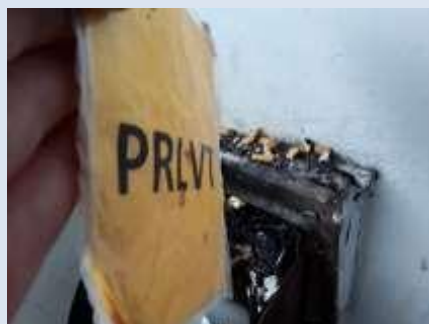
PRELEVEMENT : DAMMARIE LES LYS - 160 RUE DU MOULINP011			
NOM DU CLIENT	NUMERO DU DOSSIER	PIECE OU LOCAL	
OPH77	DAMMARIE LES LYS - 160 RUE DU MOULIN 18/12/2017	Locaux vide-ordures	
ELEMENT	DESCRIPTIF DU LABORATOIRE	DATE DE PRELEVEMENT	NOM DE L'OPERATEUR
Conduit	Matériau compact gris avec fibres visibles avec poussières	18/12/2017	JULIEN Mickaël
LOCALISATION		RESULTAT	
Conduits		Amiante détecté (Chrysotile-Crocidolite)

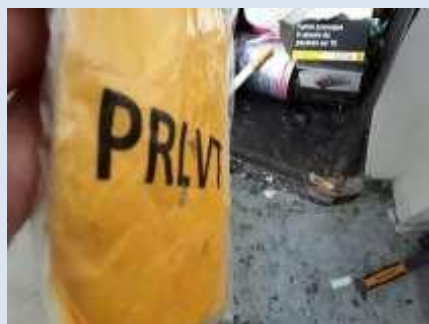
PRELEVEMENT : DAMMARIE LES LYS - 160 RUE DU MOULINP012			
NOM DU CLIENT	NUMERO DU DOSSIER	PIECE OU LOCAL	
OPH77	DAMMARIE LES LYS - 160 RUE DU MOULIN 18/12/2017	Locaux vide-ordures	
ELEMENT	DESCRIPTIF DU LABORATOIRE	DATE DE PRELEVEMENT	NOM DE L'OPERATEUR
Joint	Matériau fibreux beige avec fibres visibles avec poussières	18/12/2017	JULIEN Mickaël
LOCALISATION		RESULTAT	
Pelles vides-ordures		Amiante détecté (Chrysotile)

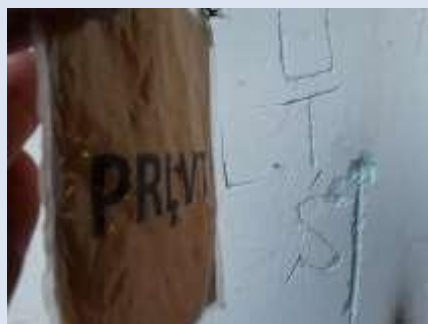
PRELEVEMENT : DAMMARIE LES LYS - 160 RUE DU MOULINP013			
NOM DU CLIENT	NUMERO DU DOSSIER		PIECE OU LOCAL
OPH77	DAMMARIE LES LYS - 160 RUE DU MOULIN 18/12/2017		Locaux vide-ordures
ELEMENT	DESCRIPTIF DU LABORATOIRE	DATE DE PRELEVEMENT	NOM DE L'OPERATEUR
Enduit	Enduit plâtreux bleu en vrac + peinture non séparable	18/12/2017	JULIEN Mickaël
LOCALISATION		RESULTAT	
Mur D		Amiante non détecté

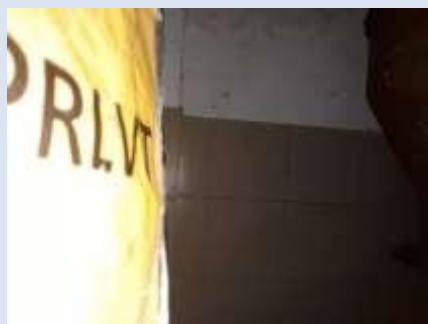
PRELEVEMENT : DAMMARIE LES LYS - 160 RUE DU MOULINP014			
NOM DU CLIENT	NUMERO DU DOSSIER		PIECE OU LOCAL
OPH77	DAMMARIE LES LYS - 160 RUE DU MOULIN 18/12/2017		Locaux vide-ordures
ELEMENT	DESCRIPTIF DU LABORATOIRE	DATE DE PRELEVEMENT	NOM DE L'OPERATEUR
Enduit béton	Enduit blanc en vrac non séparable + peinture non séparable	18/12/2017	JULIEN Mickaël
LOCALISATION		RESULTAT	
Mur A		Amiante non détecté

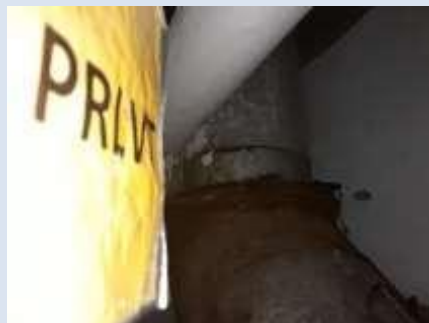
PRELEVEMENT : DAMMARIE LES LYS - 160 RUE DU MOULINP015			
NOM DU CLIENT	NUMERO DU DOSSIER	PIECE OU LOCAL	
OPH77	DAMMARIE LES LYS - 160 RUE DU MOULIN 18/12/2017	Locaux vide-ordures	
ELEMENT	DESCRIPTIF DU LABORATOIRE	DATE DE PRELEVEMENT	NOM DE L'OPERATEUR
Conduit	Matériau gris en vrac avec fibres visibles	18/12/2017	JULIEN Mickaël
LOCALISATION		RESULTAT	
Conduits		Amiante détecté (Chrysotile)

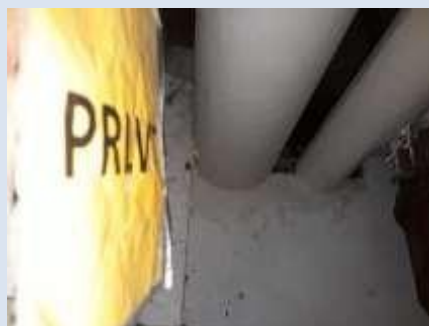
PRELEVEMENT : DAMMARIE LES LYS - 160 RUE DU MOULINP016			
NOM DU CLIENT	NUMERO DU DOSSIER	PIECE OU LOCAL	
OPH77	DAMMARIE LES LYS - 160 RUE DU MOULIN 18/12/2017	Locaux vide-ordures	
ELEMENT	DESCRIPTIF DU LABORATOIRE	DATE DE PRELEVEMENT	NOM DE L'OPERATEUR
Calorifugeage	Matériau fibreux jaune avec poussières non séparable + toile fibreuse blanche non séparable + peinture non séparable	18/12/2017	JULIEN Mickaël
LOCALISATION		RESULTAT	
Plafond		Amiante non détecté

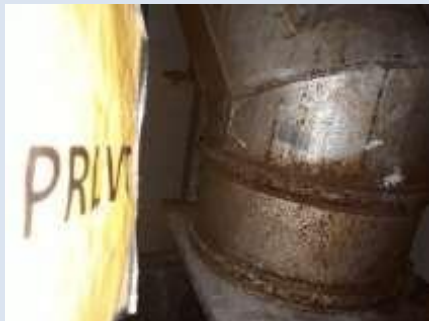
PRELEVEMENT : DAMMARIE LES LYS - 160 RUE DU MOULIN P017			
NOM DU CLIENT	NUMERO DU DOSSIER		PIECE OU LOCAL
OPH77	DAMMARIE LES LYS - 160 RUE DU MOULIN 18/12/2017		Locaux vide-ordures
ELEMENT	DESCRIPTIF DU LABORATOIRE	DATE DE PRELEVEMENT	NOM DE L'OPERATEUR
Peinture	Peinture en vrac	18/12/2017	JULIEN Mickaël
LOCALISATION		RESULTAT	
Pelles vides-ordures		Amiante non détecté	
EMPLACEMENT
