Rapport de mission de repérage des matériaux et produits contenant de l'amiante avant réalisation de travaux

176 RUE DU MOULIN

77190 DAMMARIÉ LES LYS

RAPPORT N° :	DAMMARIÉ LES LYS - 176 RUE DU MOULIN	Laboratoire d'Analyses :	ITGA
Repérage réalisé le :	18/12/2017	Adresse laboratoire :	3 RUE ARMAND HERPIN LACROIX - CS 46537 35065 RENNES CEDEX
Accompagnateur :		Numéro d'accréditation :	1-5967
Par :	Mickaël JULIEN	Organisme d'assurance professionnelle :	ALLIANZ
N° certificat :	CPDI 4129	Adresse assurance :	Direction Opérations Entreprises 5C Esplanade Charles de Gaulle 33081 BORDEAUX CEDEX
Date d'obtention :	01/01/2017	N° de contrat d'assurance :	55897385
Organisme certificateur	I.CERT Parc Edonia - Bâtiment G - Rue de la Terre Victoria - 35760 SAINT-GREGOIRE	Date de validité :	31/12/2017

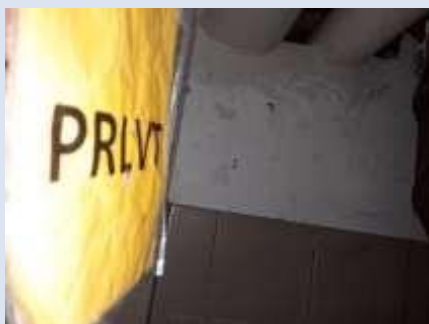
EMPLACEMENT

PRELEVEMENT : DAMMARIE LES LYS - 176 RUE DU MOULINP001			
NOM DU CLIENT	NUMERO DU DOSSIER		PIECE OU LOCAL
OPH77	DAMMARIE LES LYS - 176 RUE DU MOULIN 18/12/2017		Locaux vide-ordures
ELEMENT	DESCRIPTIF DU LABORATOIRE	DATE DE PRELEVEMENT	NOM DE L'OPERATEUR
Enduit béton	Enduit plâtreux blanc en vrac	18/12/2017	JULIEN Mickaël
LOCALISATION		RESULTAT	
Mur A		Amiante non détecté

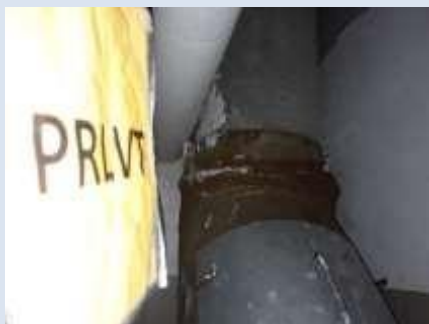
EMPLACEMENT

PRELEVEMENT : DAMMARIE LES LYS - 176 RUE DU MOULINP002			
NOM DU CLIENT	NUMERO DU DOSSIER		PIECE OU LOCAL
OPH77	DAMMARIE LES LYS - 176 RUE DU MOULIN 18/12/2017		Locaux vide-ordures
ELEMENT	DESCRIPTIF DU LABORATOIRE	DATE DE PRELEVEMENT	NOM DE L'OPERATEUR
Conduit	Matériau gris en faible quantité en vrac	18/12/2017	JULIEN Mickaël
LOCALISATION		RESULTAT	
Conduits		Amiante détecté (Chrysotile)

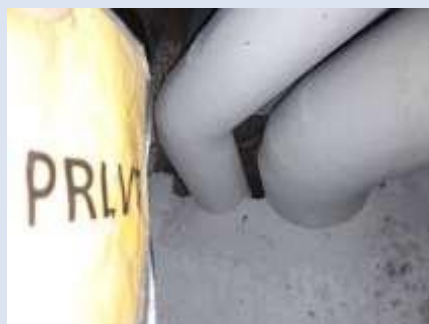
EMPLACEMENT

PRELEVEMENT : DAMMARIE LES LYS - 176 RUE DU MOULINP003			
NOM DU CLIENT	NUMERO DU DOSSIER		PIECE OU LOCAL
OPH77	DAMMARIE LES LYS - 176 RUE DU MOULIN 18/12/2017		Locaux vide-ordures
ELEMENT	DESCRIPTIF DU LABORATOIRE	DATE DE PRELEVEMENT	NOM DE L'OPERATEUR
Calorifugeage	Matériau fibreux jaune + toile blanche enduite non séparable + peinture non séparable	18/12/2017	JULIEN Mickaël
LOCALISATION		RESULTAT	
Plafond		Amiante non détecté

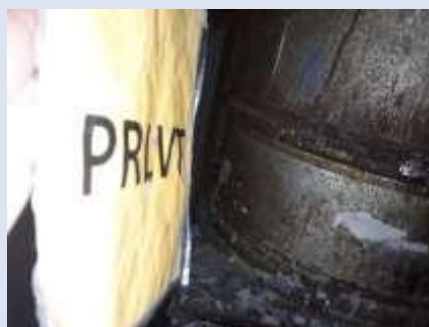
EMPLACEMENT

PRELEVEMENT : DAMMARIE LES LYS - 176 RUE DU MOULINP004			
NOM DU CLIENT	NUMERO DU DOSSIER		PIECE OU LOCAL
OPH77	DAMMARIE LES LYS - 176 RUE DU MOULIN 18/12/2017		Locaux vide-ordures
ELEMENT	DESCRIPTIF DU LABORATOIRE	DATE DE PRELEVEMENT	NOM DE L'OPERATEUR
Peinture	Matériau noir en vrac	18/12/2017	JULIEN Mickaël
LOCALISATION		RESULTAT	
Pelles vides-ordures		Amiante non détecté

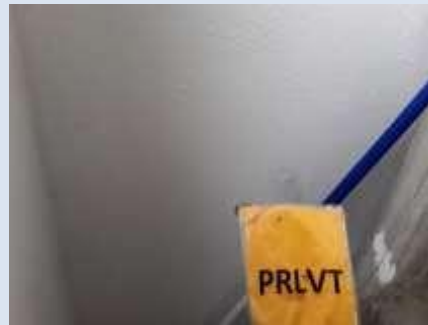
EMPLACEMENT

PRELEVEMENT : DAMMARIE LES LYS - 176 RUE DU MOULINP005			
NOM DU CLIENT	NUMERO DU DOSSIER		PIECE OU LOCAL
OPH77	DAMMARIE LES LYS - 176 RUE DU MOULIN 18/12/2017		Locaux vide-ordures
ELEMENT	DESCRIPTIF DU LABORATOIRE	DATE DE PRELEVEMENT	NOM DE L'OPERATEUR
Enduit / Peinture	Enduit plâtreux blanc en vrac non séparable + peinture non séparable	18/12/2017	JULIEN Mickaël
LOCALISATION		RESULTAT	
Mur C		Amiante non détecté

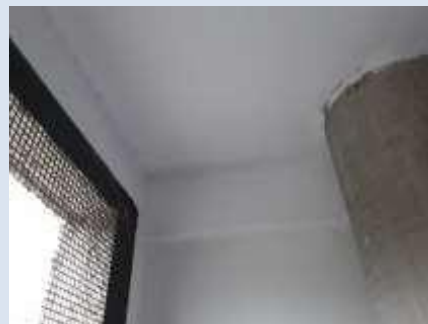
EMPLACEMENT

PRELEVEMENT : DAMMARIE LES LYS - 176 RUE DU MOULINP006			
NOM DU CLIENT	NUMERO DU DOSSIER		PIECE OU LOCAL
OPH77	DAMMARIE LES LYS - 176 RUE DU MOULIN 18/12/2017		Locaux vide-ordures
ELEMENT	DESCRIPTIF DU LABORATOIRE	DATE DE PRELEVEMENT	NOM DE L'OPERATEUR
Enduit / Peinture	Enduit plâtreux blanc en vrac non séparable + peinture non séparable	18/12/2017	JULIEN Mickaël
LOCALISATION		RESULTAT	
Plafond		Amiante non détecté

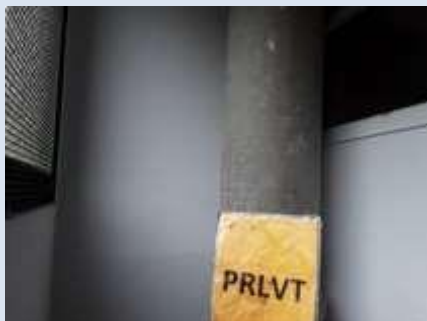
EMPLACEMENT

PIECE	ETAGE	ELEMENTS	DESCRIPTIF LABORATOIRE	REPERAGE	Echantillon	METHODE	ETAT	RESULTAT
Locaux vide-ordures		Conduit	Matériau gris en faible quantité en vrac	Conduits	DAMMARIE LES LYS - 176 RUE DU MOULINP002	RESULTAT ANALYSE	BON ETAT	Amiante détecté (Chrysotile)
Locaux vide-ordures		Conduit VO	Matériau gris en vrac avec fibres visibles	Conduits	DAMMARIE LES LYS - 176 RUE DU MOULINP007	RESULTAT ANALYSE	DEGRADATION PARTIELLE	Amiante détecté (Chrysotile-Crocidolite)
Locaux vide-ordures		Conduit VO	Fibrociment gris en vrac avec fibres visibles	Conduits	DAMMARIE LES LYS - 176 RUE DU MOULINP016	RESULTAT ANALYSE	BON ETAT	Amiante détecté (Chrysotile)
		Conduit	Matériau gris en faible quantité en vrac	Conduits	DAMMARIE LES LYS - 176 RUE DU MOULINP002	ZSO	BON ETAT	Amiante détecté (Chrysotile)
		Conduit VO	Matériau gris en vrac avec fibres visibles	Conduits	DAMMARIE LES LYS - 176 RUE DU MOULINP007	ZSO	DEGRADATION PARTIELLE	Amiante détecté (Chrysotile-Crocidolite)

PRELEVEMENT : DAMMARIE LES LYS - 176 RUE DU MOULINP007			
NOM DU CLIENT	NUMERO DU DOSSIER		PIECE OU LOCAL
OPH77	DAMMARIE LES LYS - 176 RUE DU MOULIN 18/12/2017		Locaux vide-ordures
ELEMENT	DESCRIPTIF DU LABORATOIRE	DATE DE PRELEVEMENT	NOM DE L'OPERATEUR
Conduit VO	Matériau gris en vrac avec fibres visibles	18/12/2017	JULIEN Mickaël
LOCALISATION		RESULTAT	
Conduits		Amiante détecté (Chrysotile-Crocidolite)

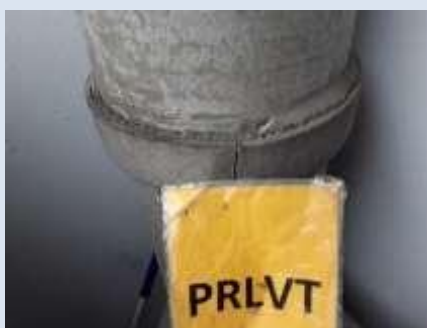
EMPLACEMENT

PRELEVEMENT : DAMMARIE LES LYS - 176 RUE DU MOULINP008			
NOM DU CLIENT	NUMERO DU DOSSIER		PIECE OU LOCAL
OPH77	DAMMARIE LES LYS - 176 RUE DU MOULIN 18/12/2017		Locaux vide-ordures
ELEMENT	DESCRIPTIF DU LABORATOIRE	DATE DE PRELEVEMENT	NOM DE L'OPERATEUR
Joint	Matériau compact gris hétérogène	18/12/2017	JULIEN Mickaël
LOCALISATION		RESULTAT	
Conduits		Amiante non détecté

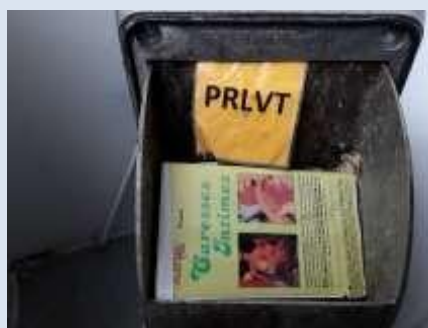
EMPLACEMENT

PRELEVEMENT : DAMMARIE LES LYS - 176 RUE DU MOULINP010			
NOM DU CLIENT	NUMERO DU DOSSIER	PIECE OU LOCAL	
OPH77	DAMMARIE LES LYS - 176 RUE DU MOULIN 18/12/2017	Locaux vide-ordures	
ELEMENT	DESCRIPTIF DU LABORATOIRE	DATE DE PRELEVEMENT	NOM DE L'OPERATEUR
Joint d'étanchéité	Mousse noire	18/12/2017	JULIEN Mickaël
LOCALISATION		RESULTAT	
Pelles vides-ordures		Amiante non détecté

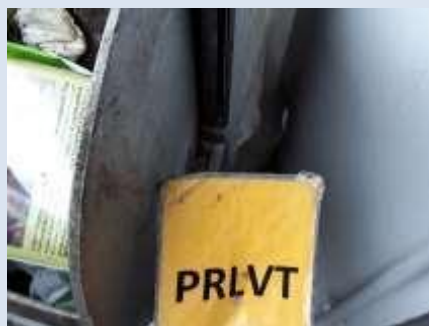
EMPLACEMENT

PRELEVEMENT : DAMMARIE LES LYS - 176 RUE DU MOULINP011			
NOM DU CLIENT	NUMERO DU DOSSIER	PIECE OU LOCAL	
OPH77	DAMMARIE LES LYS - 176 RUE DU MOULIN 18/12/2017	Locaux vide-ordures	
ELEMENT	DESCRIPTIF DU LABORATOIRE	DATE DE PRELEVEMENT	NOM DE L'OPERATEUR
Joint	Matériau souple noir + matériau souple incolore avec poussières non séparable + mousse noire	18/12/2017	JULIEN Mickaël
LOCALISATION		RESULTAT	
Pelles vides-ordures		Amiante non détecté

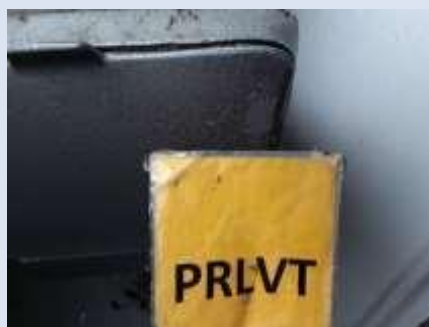
EMPLACEMENT

PRELEVEMENT : DAMMARIE LES LYS - 176 RUE DU MOULINP012			
NOM DU CLIENT	NUMERO DU DOSSIER	PIECE OU LOCAL	
OPH77	DAMMARIE LES LYS - 176 RUE DU MOULIN 18/12/2017	Locaux vide-ordures	
ELEMENT	DESCRIPTIF DU LABORATOIRE	DATE DE PRELEVEMENT	NOM DE L'OPERATEUR
Peinture	Peintures multiples en vrac	18/12/2017	JULIEN Mickaël
LOCALISATION		RESULTAT	
Pelles vides-ordures		Amiante non détecté

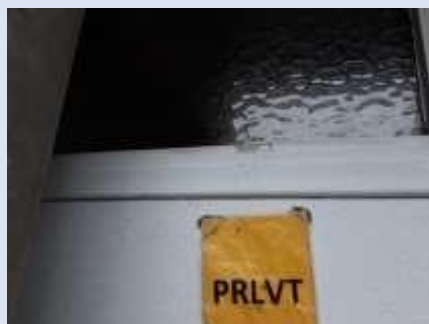
EMPLACEMENT

PRELEVEMENT : DAMMARIE LES LYS - 176 RUE DU MOULINP013			
NOM DU CLIENT	NUMERO DU DOSSIER	PIECE OU LOCAL	
OPH77	DAMMARIE LES LYS - 176 RUE DU MOULIN 18/12/2017	Locaux vide-ordures	
ELEMENT	DESCRIPTIF DU LABORATOIRE	DATE DE PRELEVEMENT	NOM DE L'OPERATEUR
Peinture	Bois en faible quantité non séparable + peintures multiples en vrac non séparable	18/12/2017	JULIEN Mickaël
LOCALISATION		RESULTAT	
Fenêtres bois		Amiante non détecté

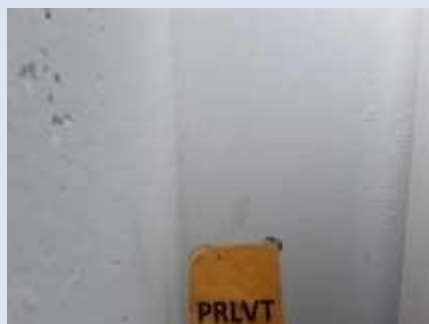
EMPLACEMENT

PRELEVEMENT : DAMMARIE LES LYS - 176 RUE DU MOULINP014			
NOM DU CLIENT	NUMERO DU DOSSIER	PIECE OU LOCAL	
OPH77	DAMMARIE LES LYS - 176 RUE DU MOULIN 18/12/2017	Locaux vide-ordures	
ELEMENT	DESCRIPTIF DU LABORATOIRE	DATE DE PRELEVEMENT	NOM DE L'OPERATEUR
Enduit / Peinture	Enduit plâtreux blanc en vrac non séparable + peinture non séparable	18/12/2017	JULIEN Mickaël
LOCALISATION		RESULTAT	
Mur C		Amiante non détecté

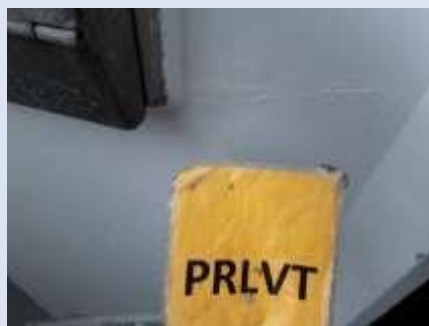
EMPLACEMENT

PRELEVEMENT : DAMMARIE LES LYS - 176 RUE DU MOULINP015			
NOM DU CLIENT	NUMERO DU DOSSIER		PIECE OU LOCAL
OPH77	DAMMARIE LES LYS - 176 RUE DU MOULIN 18/12/2017		Locaux vide-ordures
ELEMENT	DESCRIPTIF DU LABORATOIRE	DATE DE PRELEVEMENT	NOM DE L'OPERATEUR
Enduit / Peinture	Enduit plâtreux blanc en vrac non séparable + peintures multiples non séparable	18/12/2017	JULIEN Mickaël
LOCALISATION		RESULTAT	
Mur E		Amiante non détecté

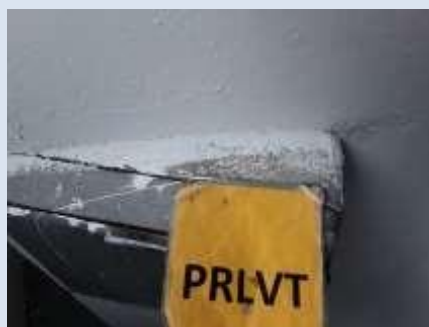
EMPLACEMENT

Conduit VO	Fibrociment gris en vrac avec fibres visibles	Conduits	DAMMARIE LES LYS - 176 RUE DU MOULINP016	ZSO	BON ETAT	Amiante détecté (Chrysotile)

PRELEVEMENT : DAMMARIE LES LYS - 176 RUE DU MOULINP016			
NOM DU CLIENT	NUMERO DU DOSSIER		PIECE OU LOCAL
OPH77	DAMMARIE LES LYS - 176 RUE DU MOULIN 18/12/2017		Locaux vide-ordures
ELEMENT	DESCRIPTIF DU LABORATOIRE	DATE DE PRELEVEMENT	NOM DE L'OPERATEUR
Conduit VO	Fibrociment gris en vrac avec fibres visibles	18/12/2017	JULIEN Mickaël
LOCALISATION		RESULTAT	
Conduits		Amiante détecté (Chrysotile)

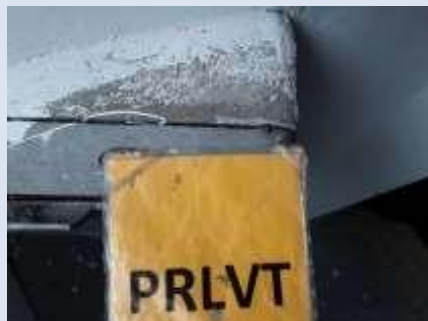
EMPLACEMENT

PRELEVEMENT : DAMMARIE LES LYS - 176 RUE DU MOULINP017			
NOM DU CLIENT	NUMERO DU DOSSIER		PIECE OU LOCAL
OPH77	DAMMARIE LES LYS - 176 RUE DU MOULIN 18/12/2017		Locaux vide-ordures
ELEMENT	DESCRIPTIF DU LABORATOIRE	DATE DE PRELEVEMENT	NOM DE L'OPERATEUR
Joint d'assemblage	Matériau souple noir avec poussières	18/12/2017	JULIEN Mickaël
LOCALISATION		RESULTAT	
Pelles vides-ordures		Amiante non détecté

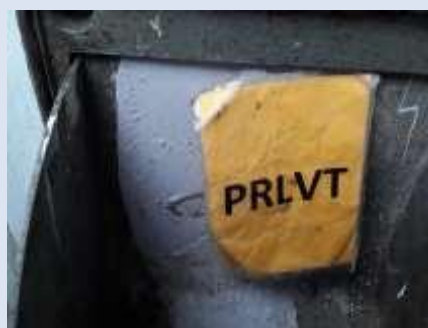
EMPLACEMENT

PRELEVEMENT : DAMMARIE LES LYS - 176 RUE DU MOULINP018			
NOM DU CLIENT	NUMERO DU DOSSIER		PIECE OU LOCAL
OPH77	DAMMARIE LES LYS - 176 RUE DU MOULIN 18/12/2017		Locaux vide-ordures
ELEMENT	DESCRIPTIF DU LABORATOIRE	DATE DE PRELEVEMENT	NOM DE L'OPERATEUR
Joint d'étanchéité	Mousse noire avec poussières	18/12/2017	JULIEN Mickaël
LOCALISATION		RESULTAT	
Pelles vides-ordures		Amiante non détecté

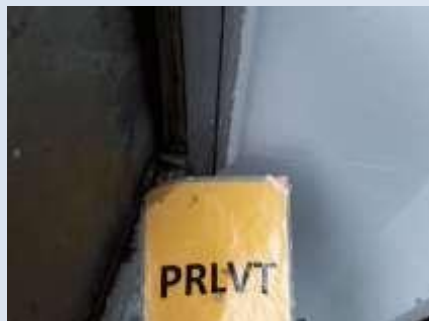
EMPLACEMENT

PRELEVEMENT : DAMMARIE LES LYS - 176 RUE DU MOULINP019			
NOM DU CLIENT	NUMERO DU DOSSIER		PIECE OU LOCAL
OPH77	DAMMARIE LES LYS - 176 RUE DU MOULIN 18/12/2017		Locaux vide-ordures
ELEMENT	DESCRIPTIF DU LABORATOIRE	DATE DE PRELEVEMENT	NOM DE L'OPERATEUR
Joint	Mousse noire avec poussières	18/12/2017	JULIEN Mickaël
LOCALISATION		RESULTAT	
Pelles vides-ordures		Amiante non détecté

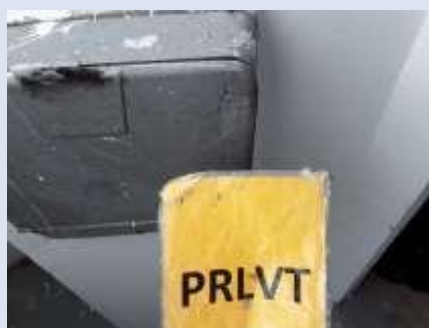
EMPLACEMENT

PRELEVEMENT : DAMMARIE LES LYS - 176 RUE DU MOULINP020			
NOM DU CLIENT	NUMERO DU DOSSIER		PIECE OU LOCAL
OPH77	DAMMARIE LES LYS - 176 RUE DU MOULIN 18/12/2017		Locaux vide-ordures
ELEMENT	DESCRIPTIF DU LABORATOIRE	DATE DE PRELEVEMENT	NOM DE L'OPERATEUR
Peinture	Peintures multiples en vrac	18/12/2017	JULIEN Mickaël
LOCALISATION		RESULTAT	
Pelles vides-ordures		Amiante non détecté
