Rapport de mission de repérage des matériaux et produits contenant de l'amiante avant réalisation de travaux

190 RUE DU MOULIN

77190 DAMMARIÉ LES LYS

RAPPORT N° :	DAMMARIÉ LES LYS - 190 RUE DU MOULIN	Laboratoire d'Analyses :	ITGA
Repérage réalisé le :	18/12/2017	Adresse laboratoire :	3 RUE ARMAND HERPIN LACROIX - CS 46537 35065 RENNES CEDEX
Accompagnateur :		Numéro d'accréditation :	1-5967
Par :	Mickaël JULIEN	Organisme d'assurance professionnelle :	ALLIANZ
N° certificat :	CPDI 4129	Adresse assurance :	Direction Opérations Entreprises 5C Esplanade Charles de Gaulle 33081 BORDEAUX CEDEX
Date d'obtention :	01/01/2017	N° de contrat d'assurance :	55897385
Organisme certificateur	I.CERT Parc Edonia - Bâtiment G - Rue de la Terre Victoria - 35760 SAINT-GREGOIRE	Date de validité :	31/12/2017

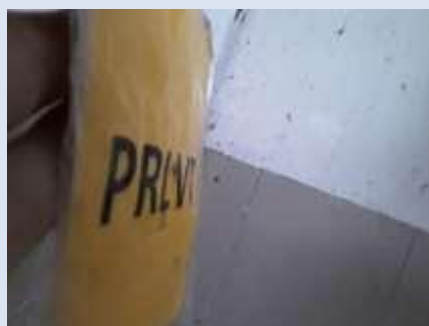
PRELEVEMENT : DAMMARIE LES LYS - 190 RUE DU MOULINP001			
NOM DU CLIENT	NUMERO DU DOSSIER		PIECE OU LOCAL
OPH77	DAMMARIE LES LYS - 190 RUE DU MOULIN 18/12/2017		Locaux vide-ordures
ELEMENT	DESCRIPTIF DU LABORATOIRE	DATE DE PRELEVEMENT	NOM DE L'OPERATEUR
Enduit béton	Enduit plâtreux blanc en vrac non séparable + peinture en vrac non séparable	18/12/2017	JULIEN Mickaël
LOCALISATION		RESULTAT	
Mur A		Amiante non détecté

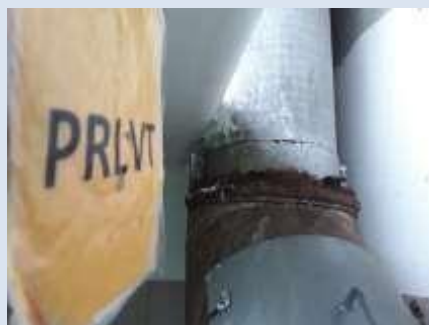
PRELEVEMENT : DAMMARIE LES LYS - 190 RUE DU MOULINP002			
NOM DU CLIENT	NUMERO DU DOSSIER		PIECE OU LOCAL
OPH77	DAMMARIE LES LYS - 190 RUE DU MOULIN 18/12/2017		Locaux vide-ordures
ELEMENT	DESCRIPTIF DU LABORATOIRE	DATE DE PRELEVEMENT	NOM DE L'OPERATEUR
Conduit	Matériau gris en faible quantité en vrac avec fibres visibles	18/12/2017	JULIEN Mickaël
LOCALISATION		RESULTAT	
Conduits		Amiante détecté (Chrysotile)

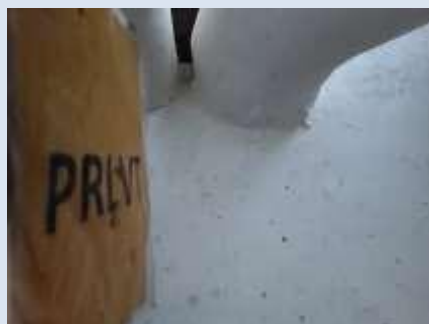
PRELEVEMENT : DAMMARIE LES LYS - 190 RUE DU MOULINP003			
NOM DU CLIENT	NUMERO DU DOSSIER		PIECE OU LOCAL
OPH77	DAMMARIE LES LYS - 190 RUE DU MOULIN 18/12/2017		Locaux vide-ordures
ELEMENT	DESCRIPTIF DU LABORATOIRE	DATE DE PRELEVEMENT	NOM DE L'OPERATEUR
Calorifugeage	Matériau fibreux jaune + toile blanche enduite non séparable	18/12/2017	JULIEN Mickaël
LOCALISATION		RESULTAT	
Plafond		Amiante non détecté

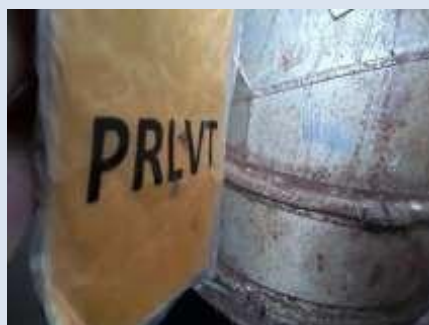
PRELEVEMENT : DAMMARIE LES LYS - 190 RUE DU MOULINP004			
NOM DU CLIENT	NUMERO DU DOSSIER		PIECE OU LOCAL
OPH77	DAMMARIE LES LYS - 190 RUE DU MOULIN 18/12/2017		Locaux vide-ordures
ELEMENT	DESCRIPTIF DU LABORATOIRE	DATE DE PRELEVEMENT	NOM DE L'OPERATEUR
Peinture	Peinture en vrac	18/12/2017	JULIEN Mickaël
LOCALISATION		RESULTAT	
Pelles vides-ordures		Amiante non détecté

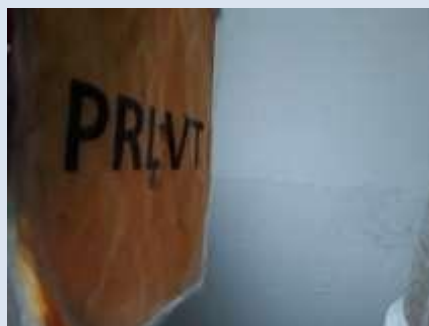
PRELEVEMENT : DAMMARIE LES LYS - 190 RUE DU MOULINP005			
NOM DU CLIENT	NUMERO DU DOSSIER	PIECE OU LOCAL	
OPH77	DAMMARIE LES LYS - 190 RUE DU MOULIN 18/12/2017	Locaux vide-ordures	
ELEMENT	DESCRIPTIF DU LABORATOIRE	DATE DE PRELEVEMENT	NOM DE L'OPERATEUR
Enduit béton	Enduit plâtreux blanc en vrac non séparable + peinture en vrac non séparable	18/12/2017	JULIEN Mickaël
LOCALISATION		RESULTAT	
Mur C		Amiante non détecté

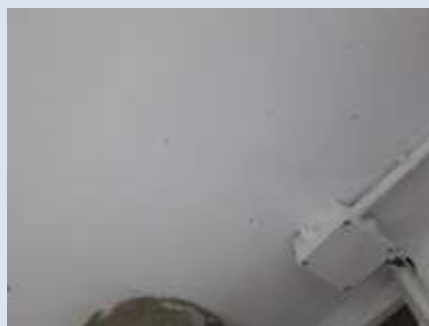
PRELEVEMENT : DAMMARIE LES LYS - 190 RUE DU MOULINP006			
NOM DU CLIENT	NUMERO DU DOSSIER	PIECE OU LOCAL	
OPH77	DAMMARIE LES LYS - 190 RUE DU MOULIN 18/12/2017	Locaux vide-ordures	
ELEMENT	DESCRIPTIF DU LABORATOIRE	DATE DE PRELEVEMENT	NOM DE L'OPERATEUR
Enduit béton	Enduit gris en vrac non séparable + peinture en vrac non séparable	18/12/2017	JULIEN Mickaël
LOCALISATION		RESULTAT	
Plafond		Amiante non détecté

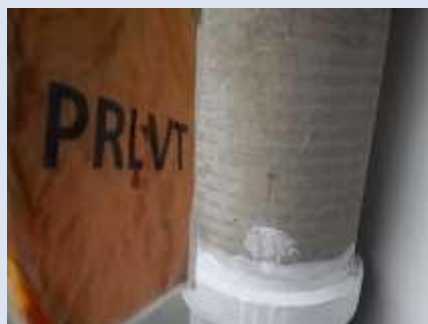
PRELEVEMENT : DAMMARIE LES LYS - 190 RUE DU MOULINP007			
NOM DU CLIENT	NUMERO DU DOSSIER		PIECE OU LOCAL
OPH77	DAMMARIE LES LYS - 190 RUE DU MOULIN 18/12/2017		Locaux vide-ordures
ELEMENT	DESCRIPTIF DU LABORATOIRE	DATE DE PRELEVEMENT	NOM DE L'OPERATEUR
Conduit	Matériau gris en faible quantité en vrac avec fibres visibles	18/12/2017	JULIEN Mickaël
LOCALISATION		RESULTAT	
Conduits		Amiante détecté (Chrysotile)

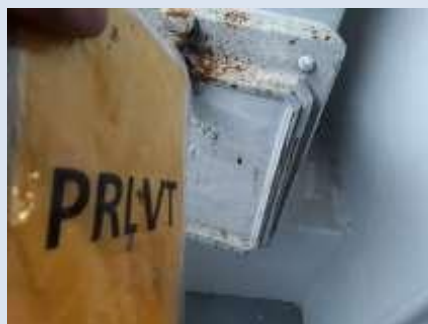
PRELEVEMENT : DAMMARIE LES LYS - 190 RUE DU MOULINP008			
NOM DU CLIENT	NUMERO DU DOSSIER		PIECE OU LOCAL
OPH77	DAMMARIE LES LYS - 190 RUE DU MOULIN 18/12/2017		Locaux vide-ordures
ELEMENT	DESCRIPTIF DU LABORATOIRE	DATE DE PRELEVEMENT	NOM DE L'OPERATEUR
Peinture	Peinture en vrac non séparable + matériau marron en vrac non séparable	18/12/2017	JULIEN Mickaël
LOCALISATION		RESULTAT	
Pelles vides-ordures		Amiante non détecté

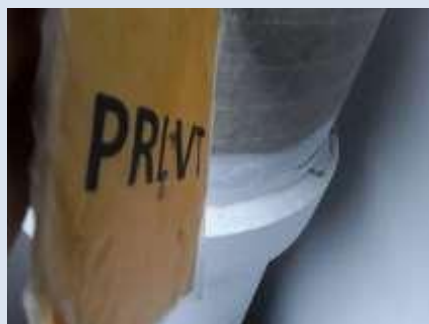
PRELEVEMENT : DAMMARIE LES LYS - 190 RUE DU MOULINP009			
NOM DU CLIENT	NUMERO DU DOSSIER		PIECE OU LOCAL
OPH77	DAMMARIE LES LYS - 190 RUE DU MOULIN 18/12/2017		Locaux vide-ordures
ELEMENT	DESCRIPTIF DU LABORATOIRE	DATE DE PRELEVEMENT	NOM DE L'OPERATEUR
Joint	Matériau compact gris non séparable + peinture non séparable	18/12/2017	JULIEN Mickaël
LOCALISATION		RESULTAT	
Conduits		Amiante non détecté

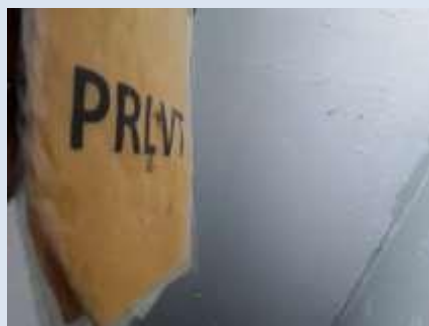
PRELEVEMENT : DAMMARIE LES LYS - 190 RUE DU MOULINP011			
NOM DU CLIENT	NUMERO DU DOSSIER	PIECE OU LOCAL	
OPH77	DAMMARIE LES LYS - 190 RUE DU MOULIN 18/12/2017	Locaux vide-ordures	
ELEMENT	DESCRIPTIF DU LABORATOIRE	DATE DE PRELEVEMENT	NOM DE L'OPERATEUR
Enduit béton	Enduit plâtreux blanc en vrac non séparable + peinture en vrac non séparable	18/12/2017	JULIEN Mickaël
LOCALISATION		RESULTAT	
Mur C		Amiante non détecté

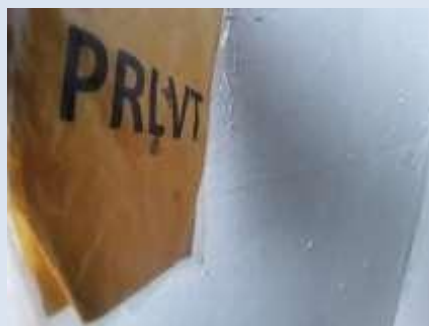
PRELEVEMENT : DAMMARIE LES LYS - 190 RUE DU MOULINP012			
NOM DU CLIENT	NUMERO DU DOSSIER	PIECE OU LOCAL	
OPH77	DAMMARIE LES LYS - 190 RUE DU MOULIN 18/12/2017	Locaux vide-ordures	
ELEMENT	DESCRIPTIF DU LABORATOIRE	DATE DE PRELEVEMENT	NOM DE L'OPERATEUR
Enduit	Enduit plâtreux bleu en vrac non séparable + peinture en vrac non séparable	18/12/2017	JULIEN Mickaël
LOCALISATION		RESULTAT	
Mur E		Amiante non détecté

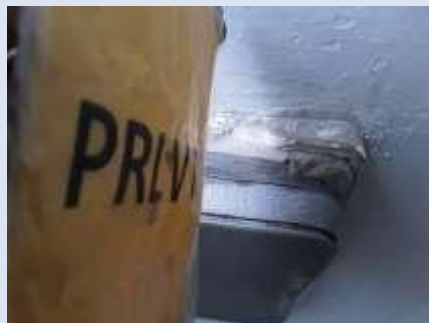
PRELEVEMENT : DAMMARIE LES LYS - 190 RUE DU MOULINP013			
NOM DU CLIENT	NUMERO DU DOSSIER		PIECE OU LOCAL
OPH77	DAMMARIE LES LYS - 190 RUE DU MOULIN 18/12/2017		Locaux vide-ordures
ELEMENT	DESCRIPTIF DU LABORATOIRE	DATE DE PRELEVEMENT	NOM DE L'OPERATEUR
Conduit	Matériau compact gris avec fibres visibles	18/12/2017	JULIEN Mickaël
LOCALISATION		RESULTAT	
Conduits		Amiante détecté (Chrysotile-Crocidolite)

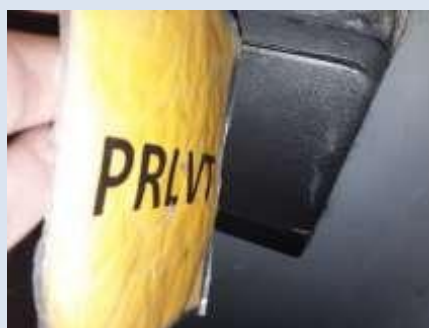
PRELEVEMENT : DAMMARIE LES LYS - 190 RUE DU MOULINP014			
NOM DU CLIENT	NUMERO DU DOSSIER		PIECE OU LOCAL
OPH77	DAMMARIE LES LYS - 190 RUE DU MOULIN 18/12/2017		Locaux vide-ordures
ELEMENT	DESCRIPTIF DU LABORATOIRE	DATE DE PRELEVEMENT	NOM DE L'OPERATEUR
Peinture	Peinture en vrac	18/12/2017	JULIEN Mickaël
LOCALISATION		RESULTAT	
Pelles vides-ordures		Amiante non détecté

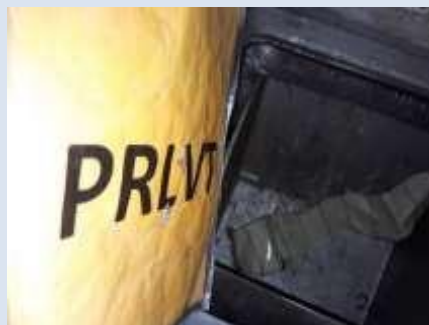
PRELEVEMENT : DAMMARIE LES LYS - 190 RUE DU MOULINP016			
NOM DU CLIENT	NUMERO DU DOSSIER	PIECE OU LOCAL	
OPH77	DAMMARIE LES LYS - 190 RUE DU MOULIN 18/12/2017	Locaux vide-ordures	
ELEMENT	DESCRIPTIF DU LABORATOIRE	DATE DE PRELEVEMENT	NOM DE L'OPERATEUR
Joint d'étanchéité	Mousse noire + matériau gris en faible quantité non séparable	18/12/2017	JULIEN Mickaël
LOCALISATION		RESULTAT	
Pelles vides-ordures		Amiante non détecté
