## Rapport de mission de repérage des matériaux et produits contenant de l'amiante avant réalisation de travaux

R. 4412-97 modifié par le décret 2012-639 du 4 mai 2012  
Norme NF X 46-020

210 RUE DU MOULIN

77190 DAMMARIÉ LES LYS

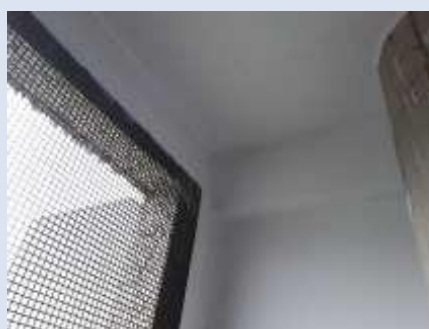
PRELEVEMENT : DAMMARIE LES LYS - 210 RUE DU MOULINP001			
NOM DU CLIENT	NUMERO DU DOSSIER	PIECE OU LOCAL	
OPH77	DAMMARIE LES LYS - 210 RUE DU MOULIN 18/12/2017	Locaux vide-ordures	
ELEMENT	DESCRIPTIF DU LABORATOIRE	DATE DE PRELEVEMENT	NOM DE L'OPERATEUR
Enduit / Peinture	Enduit plâtreux blanc en vrac + peinture non séparable + matériau gris en faible quantité non séparable	18/12/2017	GOLIAS Thomas
LOCALISATION		RESULTAT	
Plafond		Amiante non détecté	
EMPLACEMENT

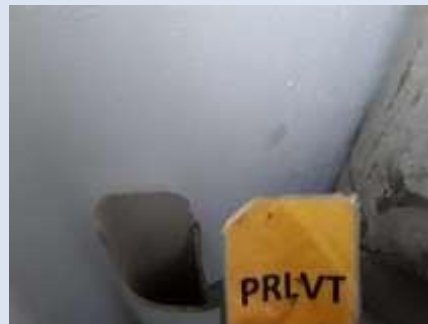
PRELEVEMENT : DAMMARIE LES LYS - 210 RUE DU MOULINP002			
NOM DU CLIENT	NUMERO DU DOSSIER	PIECE OU LOCAL	
OPH77	DAMMARIE LES LYS - 210 RUE DU MOULIN 18/12/2017	Demi-Paliers	
ELEMENT	DESCRIPTIF DU LABORATOIRE	DATE DE PRELEVEMENT	NOM DE L'OPERATEUR
Enduit / Peinture	Enduit plâtreux blanc en faible quantité + peinture non séparable + matériau gris en vrac hétérogène non séparable	18/12/2017	GOLIAS Thomas
LOCALISATION		RESULTAT	
Mur C		Amiante non détecté

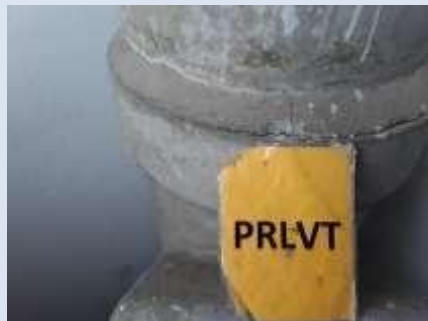
PRELEVEMENT : DAMMARIE LES LYS - 210 RUE DU MOULINP004			
NOM DU CLIENT	NUMERO DU DOSSIER	PIECE OU LOCAL	
OPH77	DAMMARIE LES LYS - 210 RUE DU MOULIN 18/12/2017	Locaux vide-ordures	
ELEMENT	DESCRIPTIF DU LABORATOIRE	DATE DE PRELEVEMENT	NOM DE L'OPERATEUR
Joint	Matériau gris en vrac hétérogène	18/12/2017	GOLIAS Thomas
LOCALISATION		RESULTAT	
Conduits		Amiante détecté (Chrysotile)

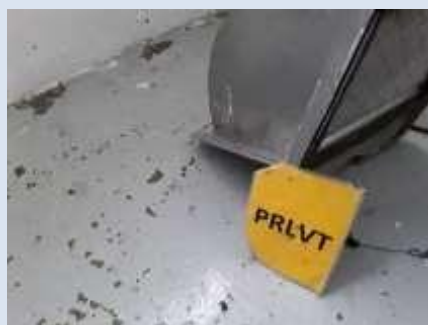
PRELEVEMENT : DAMMARIE LES LYS - 210 RUE DU MOULINP005			
NOM DU CLIENT	NUMERO DU DOSSIER	PIECE OU LOCAL	
OPH77	DAMMARIE LES LYS - 210 RUE DU MOULIN 18/12/2017	Locaux vide-ordures	
ELEMENT	DESCRIPTIF DU LABORATOIRE	DATE DE PRELEVEMENT	NOM DE L'OPERATEUR
Joint d'assemblage	Mousse noire avec poussières + peinture en faible quantité non séparable	18/12/2017	GOLIAS Thomas
LOCALISATION		RESULTAT	
Pelles vides-ordures		Amiante non détecté

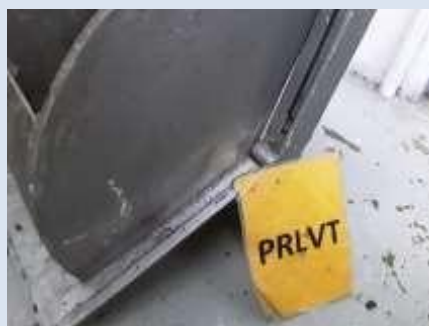
PRELEVEMENT : DAMMARIE LES LYS - 210 RUE DU MOULINP007			
NOM DU CLIENT	NUMERO DU DOSSIER		PIECE OU LOCAL
OPH77	DAMMARIE LES LYS - 210 RUE DU MOULIN 18/12/2017		Locaux vide-ordures
ELEMENT	DESCRIPTIF DU LABORATOIRE	DATE DE PRELEVEMENT	NOM DE L'OPERATEUR
Joint	Mousse noire + peinture non séparable	18/12/2017	GOLIAS Thomas
LOCALISATION		RESULTAT	
Pelles vides-ordures		Amiante non détecté

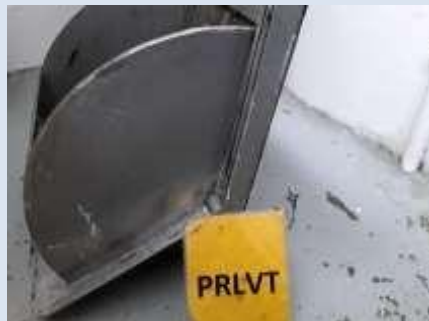
**PRELEVEMENT : DAMMARIE LES LYS - 210 RUE DU MOULINP008**

NOM DU CLIENT	NUMERO DU DOSSIER	PIECE OU LOCAL	
OPH77	DAMMARIE LES LYS - 210 RUE DU MOULIN 18/12/2017	Locaux vide-ordures	
ELEMENT	DESCRIPTIF DU LABORATOIRE	DATE DE PRELEVEMENT	NOM DE L'OPERATEUR
Peinture	Peinture en vrac	18/12/2017	GOLIAS Thomas
LOCALISATION		RESULTAT	
Pelles vides-ordures		Amiante non détecté

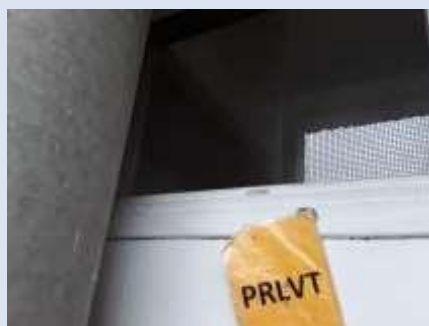
**PRELEVEMENT : DAMMARIE LES LYS - 210 RUE DU MOULINP009**

NOM DU CLIENT	NUMERO DU DOSSIER	PIECE OU LOCAL	
OPH77	DAMMARIE LES LYS - 210 RUE DU MOULIN 18/12/2017	Demi-Paliers	
ELEMENT	DESCRIPTIF DU LABORATOIRE	DATE DE PRELEVEMENT	NOM DE L'OPERATEUR
Peinture	Peintures multiples en vrac + bois non séparable	18/12/2017	GOLIAS Thomas
LOCALISATION		RESULTAT	
Fenêtres bois		Amiante non détecté

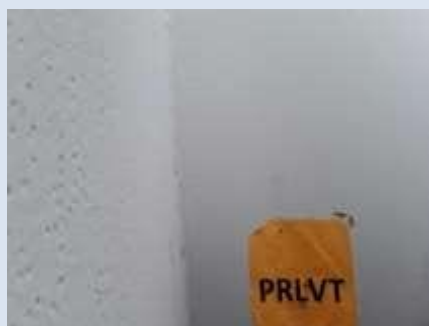
PRELEVEMENT : DAMMARIE LES LYS - 210 RUE DU MOULINP010			
NOM DU CLIENT	NUMERO DU DOSSIER	PIECE OU LOCAL	
OPH77	DAMMARIE LES LYS - 210 RUE DU MOULIN 18/12/2017	Gaines vide-ordures	
ELEMENT	DESCRIPTIF DU LABORATOIRE	DATE DE PRELEVEMENT	NOM DE L'OPERATEUR
Enduit / Peinture	Enduit gris en vrac + peintures multiples non séparable	18/12/2017	GOLIAS Thomas
LOCALISATION		RESULTAT	
Mur C		Amiante non détecté

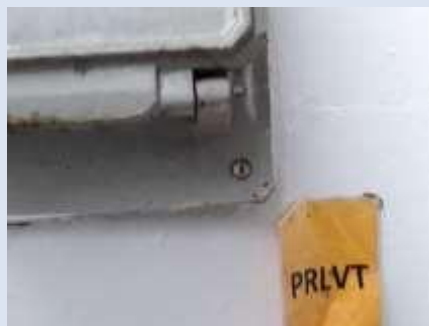
PRELEVEMENT : DAMMARIE LES LYS - 210 RUE DU MOULINP011			
NOM DU CLIENT	NUMERO DU DOSSIER	PIECE OU LOCAL	
OPH77	DAMMARIE LES LYS - 210 RUE DU MOULIN 18/12/2017	Gaines vide-ordures	
ELEMENT	DESCRIPTIF DU LABORATOIRE	DATE DE PRELEVEMENT	NOM DE L'OPERATEUR
Enduit / Peinture	Enduit plâtreux blanc en vrac + peintures multiples non séparable	18/12/2017	GOLIAS Thomas
LOCALISATION		RESULTAT	
Mur E		Amiante non détecté

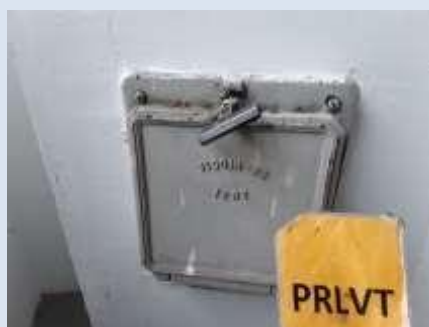
PRELEVEMENT : DAMMARIE LES LYS - 210 RUE DU MOULINP013			
NOM DU CLIENT	NUMERO DU DOSSIER	PIECE OU LOCAL	
OPH77	DAMMARIE LES LYS - 210 RUE DU MOULIN 18/12/2017	Locaux vide-ordures	
ELEMENT	DESCRIPTIF DU LABORATOIRE	DATE DE PRELEVEMENT	NOM DE L'OPERATEUR
Peinture	Peintures multiples en vrac	18/12/2017	GOLIAS Thomas
LOCALISATION		RESULTAT	
Pelles vides-ordures		Amiante non détecté

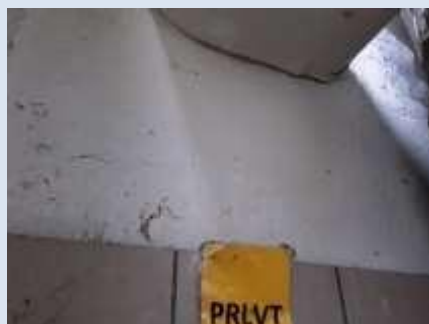
PRELEVEMENT : DAMMARIE LES LYS - 210 RUE DU MOULINP015			
NOM DU CLIENT	NUMERO DU DOSSIER	PIECE OU LOCAL	
OPH77	DAMMARIE LES LYS - 210 RUE DU MOULIN 18/12/2017	Demi-Paliers	
ELEMENT	DESCRIPTIF DU LABORATOIRE	DATE DE PRELEVEMENT	NOM DE L'OPERATEUR
Enduit / Peinture	Enduit plâtreux blanc en vrac + peintures multiples non séparable	18/12/2017	GOLIAS Thomas
LOCALISATION		RESULTAT	
Mur A		Amiante non détecté

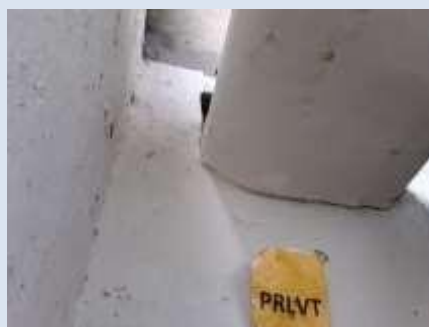
PRELEVEMENT : DAMMARIE LES LYS - 210 RUE DU MOULINP017			
NOM DU CLIENT	NUMERO DU DOSSIER	PIECE OU LOCAL	
OPH77	DAMMARIE LES LYS - 210 RUE DU MOULIN 18/12/2017	Locaux vide-ordures	
ELEMENT	DESCRIPTIF DU LABORATOIRE	DATE DE PRELEVEMENT	NOM DE L'OPERATEUR
Calorifugeage	Matériau fibreux jaune + toile blanche enduite non séparable + peinture non séparable	18/12/2017	GOLIAS Thomas
LOCALISATION		RESULTAT	
Plafond		Amiante non détecté

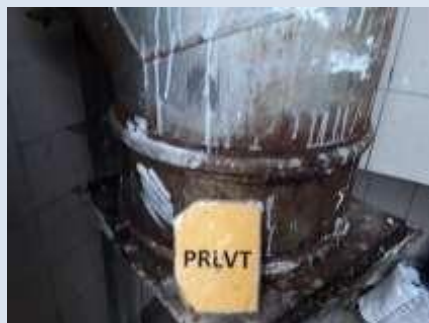
PRELEVEMENT : DAMMARIE LES LYS - 210 RUE DU MOULIN P018			
NOM DU CLIENT	NUMERO DU DOSSIER		PIECE OU LOCAL
OPH77	DAMMARIE LES LYS - 210 RUE DU MOULIN 18/12/2017		Locaux vide-ordures
ELEMENT	DESCRIPTIF DU LABORATOIRE	DATE DE PRELEVEMENT	NOM DE L'OPERATEUR
Peinture	Peinture en vrac	18/12/2017	GOLIAS Thomas
LOCALISATION		RESULTAT	
Pelles vides-ordures		Amiante non détecté
