## Rapport de mission de repérage des matériaux et produits contenant de l'amiante avant réalisation de travaux

R. 4412-97 modifié par le décret 2012-639 du 4 mai 2012  
Norme NF X 46-020

224 RUE DU MOULIN

77190 DAMMARIÉ LES LYS

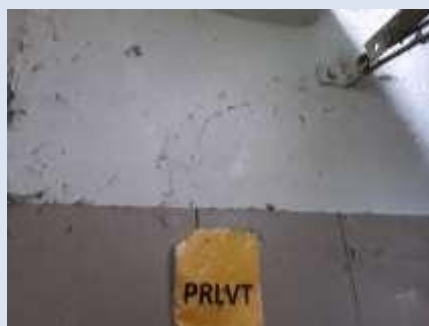
PRELEVEMENT : DAMMARIE LES LYS - 224 RUE DU MOULINP001			
NOM DU CLIENT	NUMERO DU DOSSIER		PIECE OU LOCAL
OPH77	DAMMARIE LES LYS - 224 RUE DU MOULIN 18/12/2017		Demi-Paliers
ELEMENT	DESCRIPTIF DU LABORATOIRE	DATE DE PRELEVEMENT	NOM DE L'OPERATEUR
Enduit / Peinture	Enduit plâtreux blanc en vrac + peinture non séparable	18/12/2017	GOLIAS Thomas
LOCALISATION		RESULTAT	
Mur A		Amiante non détecté

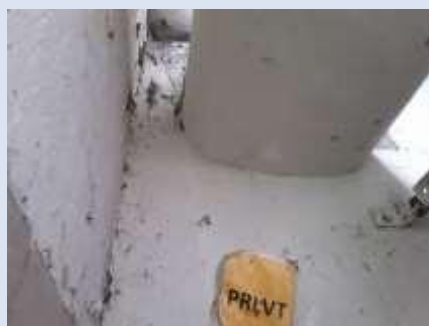
PRELEVEMENT : DAMMARIE LES LYS - 224 RUE DU MOULINP002			
NOM DU CLIENT	NUMERO DU DOSSIER		PIECE OU LOCAL
OPH77	DAMMARIE LES LYS - 224 RUE DU MOULIN 18/12/2017		Locaux vide-ordures
ELEMENT	DESCRIPTIF DU LABORATOIRE	DATE DE PRELEVEMENT	NOM DE L'OPERATEUR
Calorifugeage	Matériau fibreux jaune + toile blanche plâtrée	18/12/2017	GOLIAS Thomas
LOCALISATION		RESULTAT	
Plafond		Amiante non détecté

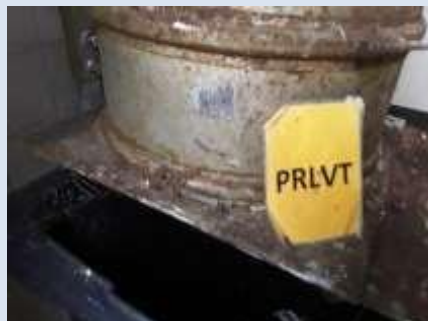
PRELEVEMENT : DAMMARIE LES LYS - 224 RUE DU MOULINP003			
NOM DU CLIENT	NUMERO DU DOSSIER		PIECE OU LOCAL
OPH77	DAMMARIE LES LYS - 224 RUE DU MOULIN 18/12/2017		Locaux vide-ordures
ELEMENT	DESCRIPTIF DU LABORATOIRE	DATE DE PRELEVEMENT	NOM DE L'OPERATEUR
Peinture	Peintures multiples	18/12/2017	GOLIAS Thomas
LOCALISATION		RESULTAT	
Pelles vides-ordures		Amiante non détecté

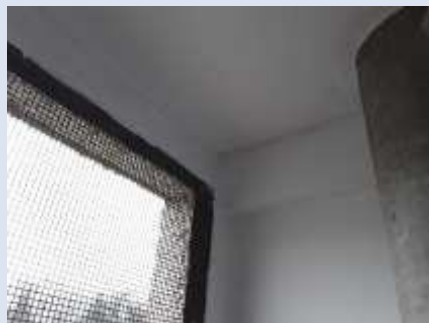
PRELEVEMENT : DAMMARIE LES LYS - 224 RUE DU MOULINP005			
NOM DU CLIENT	NUMERO DU DOSSIER	PIECE OU LOCAL	
OPH77	DAMMARIE LES LYS - 224 RUE DU MOULIN 18/12/2017	Locaux vide-ordures	
ELEMENT	DESCRIPTIF DU LABORATOIRE	DATE DE PRELEVEMENT	NOM DE L'OPERATEUR
Enduit / Peinture	Enduit gris en vrac + peinture non séparable	18/12/2017	GOLIAS Thomas
LOCALISATION		RESULTAT	
Plafond		Amiante non détecté

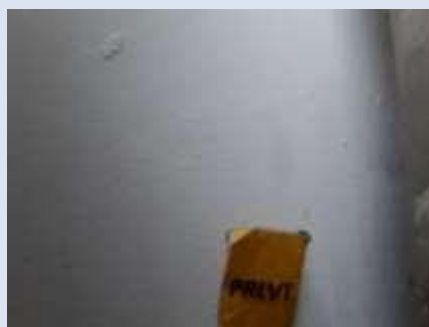
PRELEVEMENT : DAMMARIE LES LYS - 224 RUE DU MOULINP006			
NOM DU CLIENT	NUMERO DU DOSSIER	PIECE OU LOCAL	
OPH77	DAMMARIE LES LYS - 224 RUE DU MOULIN 18/12/2017	Locaux vide-ordures	
ELEMENT	DESCRIPTIF DU LABORATOIRE	DATE DE PRELEVEMENT	NOM DE L'OPERATEUR
Enduit / Peinture	Enduit plâtreux blanc en vrac + peinture non séparable	18/12/2017	GOLIAS Thomas
LOCALISATION		RESULTAT	
Mur C		Amiante non détecté

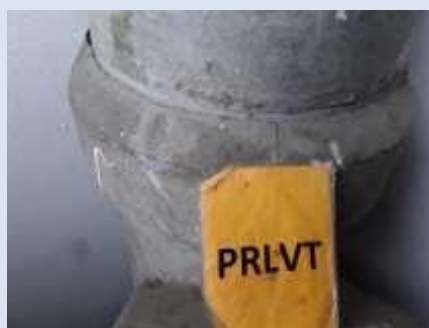
PRELEVEMENT : DAMMARIE LES LYS - 224 RUE DU MOULINP008			
NOM DU CLIENT	NUMERO DU DOSSIER	PIECE OU LOCAL	
OPH77	DAMMARIE LES LYS - 224 RUE DU MOULIN 18/12/2017	Locaux vide-ordures	
ELEMENT	DESCRIPTIF DU LABORATOIRE	DATE DE PRELEVEMENT	NOM DE L'OPERATEUR
Joint	Matériau gris en vrac	18/12/2017	GOLIAS Thomas
LOCALISATION		RESULTAT	
Conduits		Amiante non détecté

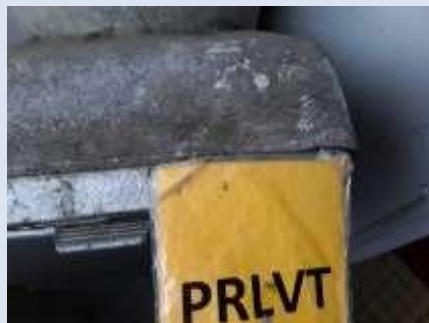
PRELEVEMENT : DAMMARIE LES LYS - 224 RUE DU MOULINP009			
NOM DU CLIENT	NUMERO DU DOSSIER		PIECE OU LOCAL
OPH77	DAMMARIE LES LYS - 224 RUE DU MOULIN 18/12/2017		Locaux vide-ordures
ELEMENT	DESCRIPTIF DU LABORATOIRE	DATE DE PRELEVEMENT	NOM DE L'OPERATEUR
Joint d'assemblage	Mousse noire + peinture non séparable	18/12/2017	GOLIAS Thomas
LOCALISATION		RESULTAT	
Pelles vides-ordures		Amiante non détecté

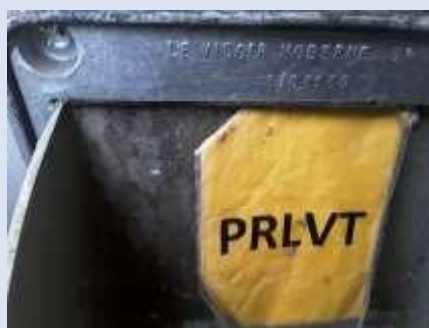
PRELEVEMENT : DAMMARIE LES LYS - 224 RUE DU MOULINP010			
NOM DU CLIENT	NUMERO DU DOSSIER		PIECE OU LOCAL
OPH77	DAMMARIE LES LYS - 224 RUE DU MOULIN 18/12/2017		Locaux vide-ordures
ELEMENT	DESCRIPTIF DU LABORATOIRE	DATE DE PRELEVEMENT	NOM DE L'OPERATEUR
Joint d'étanchéité	Matériau mou noir + mousse noire	18/12/2017	GOLIAS Thomas
LOCALISATION		RESULTAT	
Pelles vides-ordures		Amiante non détecté

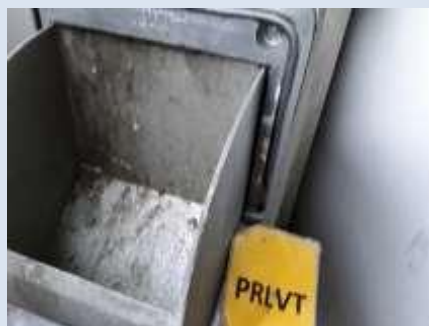
PRELEVEMENT : DAMMARIE LES LYS - 224 RUE DU MOULINP011			
NOM DU CLIENT	NUMERO DU DOSSIER	PIECE OU LOCAL	
OPH77	DAMMARIE LES LYS - 224 RUE DU MOULIN 18/12/2017	Locaux vide-ordures	
ELEMENT	DESCRIPTIF DU LABORATOIRE	DATE DE PRELEVEMENT	NOM DE L'OPERATEUR
Joint	Matériau souple noir avec poussières + peinture non séparable	18/12/2017	GOLIAS Thomas
LOCALISATION		RESULTAT	
Pelles vides-ordures		Amiante non détecté

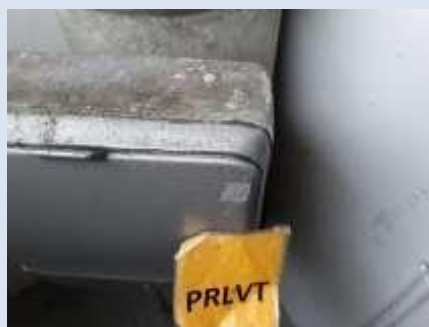
PRELEVEMENT : DAMMARIE LES LYS - 224 RUE DU MOULINP012			
NOM DU CLIENT	NUMERO DU DOSSIER	PIECE OU LOCAL	
OPH77	DAMMARIE LES LYS - 224 RUE DU MOULIN 18/12/2017	Locaux vide-ordures	
ELEMENT	DESCRIPTIF DU LABORATOIRE	DATE DE PRELEVEMENT	NOM DE L'OPERATEUR
Peinture	Peintures multiples	18/12/2017	GOLIAS Thomas
LOCALISATION		RESULTAT	
Pelles vides-ordures		Amiante non détecté

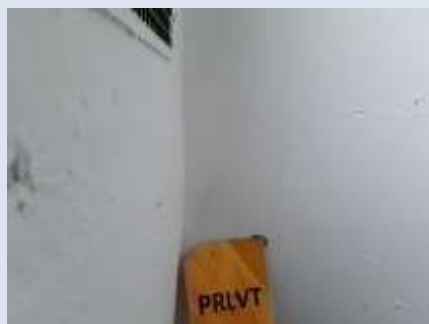
PRELEVEMENT : DAMMARIE LES LYS - 224 RUE DU MOULINP013			
NOM DU CLIENT	NUMERO DU DOSSIER	PIECE OU LOCAL	
OPH77	DAMMARIE LES LYS - 224 RUE DU MOULIN 18/12/2017	Gaines vide-ordures	
ELEMENT	DESCRIPTIF DU LABORATOIRE	DATE DE PRELEVEMENT	NOM DE L'OPERATEUR
Enduit / Peinture	Enduit plâtreux blanc en vrac + peinture non séparable	18/12/2017	GOLIAS Thomas
LOCALISATION		RESULTAT	
Mur C		Amiante non détecté

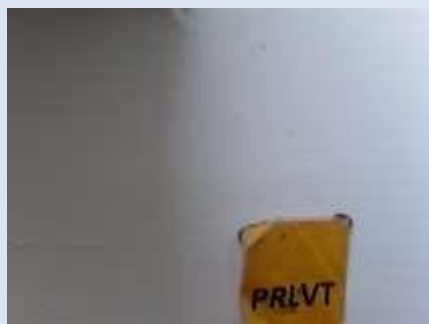
PRELEVEMENT : DAMMARIE LES LYS - 224 RUE DU MOULINP014			
NOM DU CLIENT	NUMERO DU DOSSIER	PIECE OU LOCAL	
OPH77	DAMMARIE LES LYS - 224 RUE DU MOULIN 18/12/2017	Gaines vide-ordures	
ELEMENT	DESCRIPTIF DU LABORATOIRE	DATE DE PRELEVEMENT	NOM DE L'OPERATEUR
Enduit / Peinture	Enduit plâtreux blanc en vrac + peinture non séparable	18/12/2017	GOLIAS Thomas
LOCALISATION		RESULTAT	
Mur E		Amiante non détecté

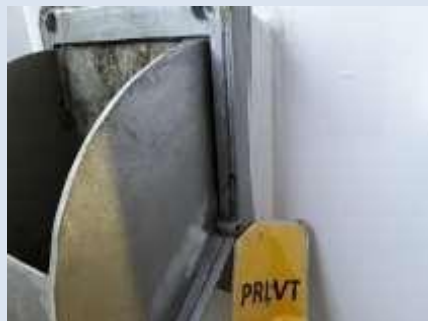
Locaux vide-ordures		Conduit VO	Matériau gris en vrac avec fibres visibles	Conduits	DAMMARIE LES LYS - 224 RUE DU MOULINP015	ZSO	BON ETAT	Amiante détecté (Chrysotile)

PRELEVEMENT : DAMMARIE LES LYS - 224 RUE DU MOULINP015			
NOM DU CLIENT	NUMERO DU DOSSIER	PIECE OU LOCAL	
OPH77	DAMMARIE LES LYS - 224 RUE DU MOULIN 18/12/2017	Locaux vide-ordures	
ELEMENT	DESCRIPTIF DU LABORATOIRE	DATE DE PRELEVEMENT	NOM DE L'OPERATEUR
Conduit VO	Matériau gris en vrac avec fibres visibles	18/12/2017	GOLIAS Thomas
LOCALISATION		RESULTAT	
Conduits		Amiante détecté (Chrysotile)

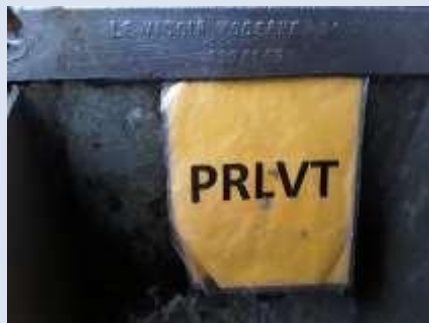
PRELEVEMENT : DAMMARIE LES LYS - 224 RUE DU MOULINP017			
NOM DU CLIENT	NUMERO DU DOSSIER	PIECE OU LOCAL	
OPH77	DAMMARIE LES LYS - 224 RUE DU MOULIN 18/12/2017	Locaux vide-ordures	
ELEMENT	DESCRIPTIF DU LABORATOIRE	DATE DE PRELEVEMENT	NOM DE L'OPERATEUR
Joint d'étanchéité	Mousse noire + peinture non séparable	18/12/2017	GOLIAS Thomas
LOCALISATION		RESULTAT	
Pelles vides-ordures		Amiante non détecté

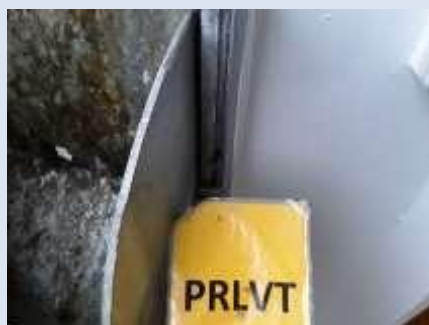
PRELEVEMENT : DAMMARIE LES LYS - 224 RUE DU MOULINP018			
NOM DU CLIENT	NUMERO DU DOSSIER	PIECE OU LOCAL	
OPH77	DAMMARIE LES LYS - 224 RUE DU MOULIN 18/12/2017	Locaux vide-ordures	
ELEMENT	DESCRIPTIF DU LABORATOIRE	DATE DE PRELEVEMENT	NOM DE L'OPERATEUR
Joint	Matériau souple noir + peinture non séparable + matériau souple incolore avec poussières	18/12/2017	GOLIAS Thomas
LOCALISATION		RESULTAT	
Pelles vides-ordures		Amiante non détecté

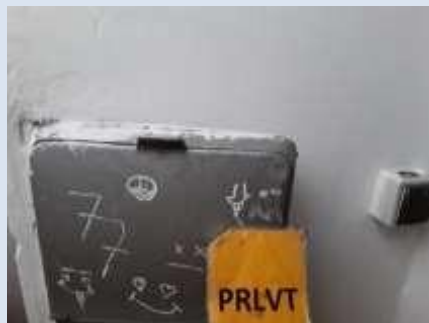
PRELEVEMENT : DAMMARIE LES LYS - 224 RUE DU MOULIN P019			
NOM DU CLIENT	NUMERO DU DOSSIER		PIECE OU LOCAL
OPH77	DAMMARIE LES LYS - 224 RUE DU MOULIN 18/12/2017		Locaux vide-ordures
ELEMENT	DESCRIPTIF DU LABORATOIRE	DATE DE PRELEVEMENT	NOM DE L'OPERATEUR
Peinture	Peintures multiples en vrac	18/12/2017	GOLIAS Thomas
LOCALISATION		RESULTAT	
Pelles vides-ordures		Amiante non détecté	
EMPLACEMENT
