Rapport de mission de repérage des matériaux et produits contenant de l'amiante avant réalisation de travaux

240 RUE DU MOULIN

77190 DAMMARIE LES LYS

RAPPORT N° :	DAMMARIE LES LYS - 240 RUE DU MOULIN	Laboratoire d'Analyses :	ITGA
Repérage réalisé le :	18/12/2017	Adresse laboratoire :	3 RUE ARMAND HERPIN LACROIX - CS 46537 35065 RENNES CEDEX
Accompagnateur :		Numéro d'accréditation :	1-5967
Par :	Thomas GOLIAS	Organisme d'assurance professionnelle :	ALLIANZ
N° certificat :		Adresse assurance :	Direction Opérations Entreprises 5C Esplanade Charles de Gaulle 33081 BORDEAUX CEDEX
Date d'obtention :	04/01/2018	N° de contrat d'assurance :	55897385
Organisme certificateur		Date de validité :	31/12/2017

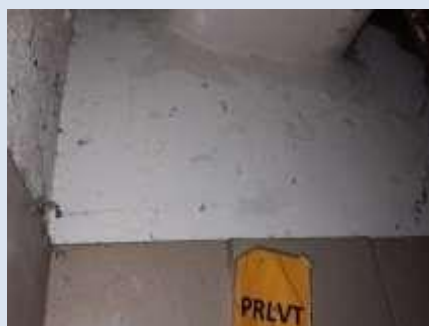
PRELEVEMENT : DAMMARIE LES LYS - 240 RUE DU MOULINP001			
NOM DU CLIENT	NUMERO DU DOSSIER		PIECE OU LOCAL
OPH77	DAMMARIE LES LYS - 240 RUE DU MOULIN 18/12/2017		Locaux vide-ordures
ELEMENT	DESCRIPTIF DU LABORATOIRE	DATE DE PRELEVEMENT	NOM DE L'OPERATEUR
Enduit / Peinture	Enduit plâtreux blanc en vrac + peinture non séparable	18/12/2017	GOLIAS Thomas
LOCALISATION		RESULTAT	
Mur A		Amiante non détecté

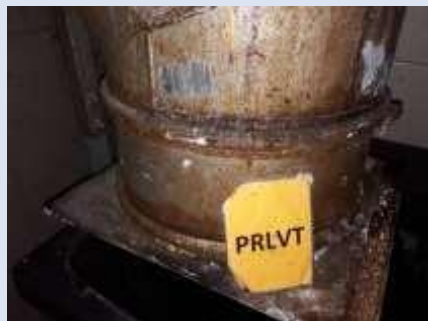
PRELEVEMENT : DAMMARIE LES LYS - 240 RUE DU MOULINP003			
NOM DU CLIENT	NUMERO DU DOSSIER		PIECE OU LOCAL
OPH77	DAMMARIE LES LYS - 240 RUE DU MOULIN 18/12/2017		Locaux vide-ordures
ELEMENT	DESCRIPTIF DU LABORATOIRE	DATE DE PRELEVEMENT	NOM DE L'OPERATEUR
Peinture	Peintures multiples en vrac	18/12/2017	GOLIAS Thomas
LOCALISATION		RESULTAT	
Pelles vides-ordures		Amiante non détecté

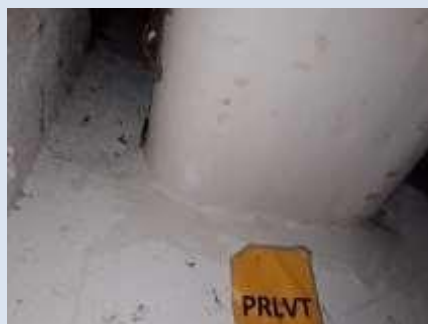
PRELEVEMENT : DAMMARIE LES LYS - 240 RUE DU MOULINP004			
NOM DU CLIENT	NUMERO DU DOSSIER		PIECE OU LOCAL
OPH77	DAMMARIE LES LYS - 240 RUE DU MOULIN 18/12/2017		Locaux vide-ordures
ELEMENT	DESCRIPTIF DU LABORATOIRE	DATE DE PRELEVEMENT	NOM DE L'OPERATEUR
Calorifugeage	Matériau fibreux jaune avec poussières + matériau blanc avec couche en toile non séparable	18/12/2017	GOLIAS Thomas
LOCALISATION		RESULTAT	
Plafond		Amiante non détecté

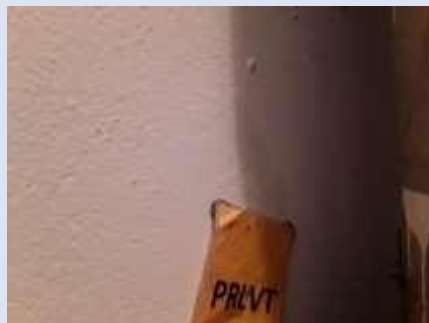
PRELEVEMENT : DAMMARIE LES LYS - 240 RUE DU MOULINP005			
NOM DU CLIENT	NUMERO DU DOSSIER	PIECE OU LOCAL	
OPH77	DAMMARIE LES LYS - 240 RUE DU MOULIN 18/12/2017	Locaux vide-ordures	
ELEMENT	DESCRIPTIF DU LABORATOIRE	DATE DE PRELEVEMENT	NOM DE L'OPERATEUR
Enduit / Peinture	Enduit gris en vrac + peinture non séparable	18/12/2017	GOLIAS Thomas
LOCALISATION		RESULTAT	
Mur C		Amiante non détecté

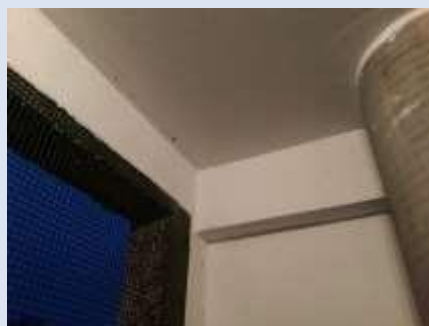
PRELEVEMENT : DAMMARIE LES LYS - 240 RUE DU MOULINP006			
NOM DU CLIENT	NUMERO DU DOSSIER	PIECE OU LOCAL	
OPH77	DAMMARIE LES LYS - 240 RUE DU MOULIN 18/12/2017	Locaux vide-ordures	
ELEMENT	DESCRIPTIF DU LABORATOIRE	DATE DE PRELEVEMENT	NOM DE L'OPERATEUR
Enduit / Peinture	Enduit gris en vrac + peinture non séparable	18/12/2017	GOLIAS Thomas
LOCALISATION		RESULTAT	
Plafond		Amiante non détecté

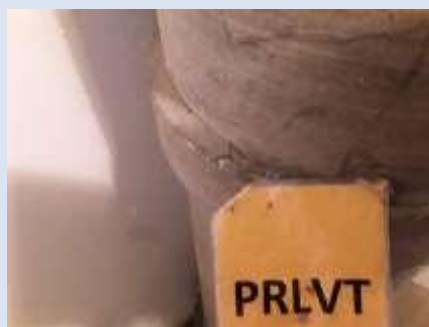
PRELEVEMENT : DAMMARIE LES LYS - 240 RUE DU MOULINP008			
NOM DU CLIENT	NUMERO DU DOSSIER	PIECE OU LOCAL	
OPH77	DAMMARIE LES LYS - 240 RUE DU MOULIN 18/12/2017	Locaux vide-ordures	
ELEMENT	DESCRIPTIF DU LABORATOIRE	DATE DE PRELEVEMENT	NOM DE L'OPERATEUR
Joint	Matériau gris en vrac	18/12/2017	GOLIAS Thomas
LOCALISATION		RESULTAT	
Conduits		Amiante détecté (Chrysotile)

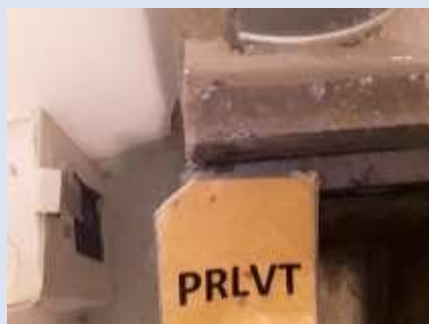
PRELEVEMENT : DAMMARIE LES LYS - 240 RUE DU MOULINP009			
NOM DU CLIENT	NUMERO DU DOSSIER		PIECE OU LOCAL
OPH77	DAMMARIE LES LYS - 240 RUE DU MOULIN 18/12/2017		Locaux vide-ordures
ELEMENT	DESCRIPTIF DU LABORATOIRE	DATE DE PRELEVEMENT	NOM DE L'OPERATEUR
Joint d'assemblage	Matériau souple noir + colle polymère jaune non séparable + peinture non séparable	18/12/2017	GOLIAS Thomas
LOCALISATION		RESULTAT	
Pelles vides-ordures		Amiante non détecté

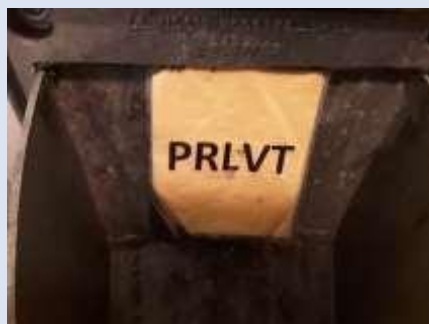
PRELEVEMENT : DAMMARIE LES LYS - 240 RUE DU MOULINP010			
NOM DU CLIENT	NUMERO DU DOSSIER		PIECE OU LOCAL
OPH77	DAMMARIE LES LYS - 240 RUE DU MOULIN 18/12/2017		Locaux vide-ordures
ELEMENT	DESCRIPTIF DU LABORATOIRE	DATE DE PRELEVEMENT	NOM DE L'OPERATEUR
Joint d'étanchéité	Mousse noire avec poussières + colle polymère jaune non séparable	18/12/2017	GOLIAS Thomas
LOCALISATION		RESULTAT	
Pelles vides-ordures		Amiante non détecté

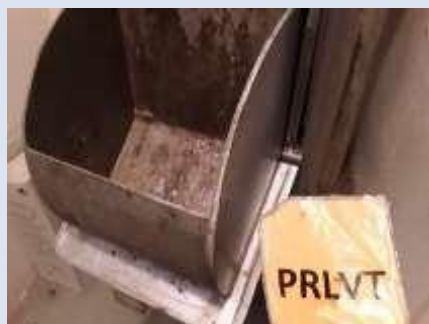
PRELEVEMENT : DAMMARIE LES LYS - 240 RUE DU MOULINP011			
NOM DU CLIENT	NUMERO DU DOSSIER	PIECE OU LOCAL	
OPH77	DAMMARIE LES LYS - 240 RUE DU MOULIN 18/12/2017	Locaux vide-ordures	
ELEMENT	DESCRIPTIF DU LABORATOIRE	DATE DE PRELEVEMENT	NOM DE L'OPERATEUR
Joint	Matériau souple noir + colle polymère jaune non séparable + peinture non séparable	18/12/2017	GOLIAS Thomas
LOCALISATION		RESULTAT	
Pelles vides-ordures		Amiante non détecté

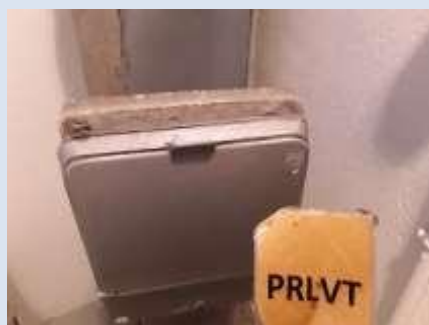
PRELEVEMENT : DAMMARIE LES LYS - 240 RUE DU MOULINP012			
NOM DU CLIENT	NUMERO DU DOSSIER	PIECE OU LOCAL	
OPH77	DAMMARIE LES LYS - 240 RUE DU MOULIN 18/12/2017	Locaux vide-ordures	
ELEMENT	DESCRIPTIF DU LABORATOIRE	DATE DE PRELEVEMENT	NOM DE L'OPERATEUR
Peinture	Peintures multiples en vrac	18/12/2017	GOLIAS Thomas
LOCALISATION		RESULTAT	
Pelles vides-ordures		Amiante non détecté

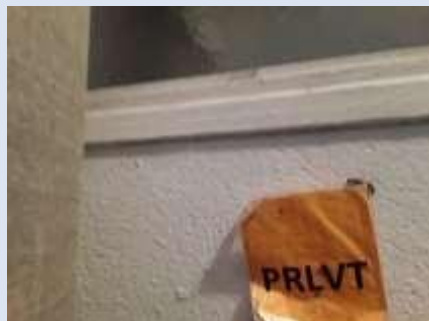
PRELEVEMENT : DAMMARIE LES LYS - 240 RUE DU MOULINP013			
NOM DU CLIENT	NUMERO DU DOSSIER		PIECE OU LOCAL
OPH77	DAMMARIE LES LYS - 240 RUE DU MOULIN 18/12/2017		Locaux vide-ordures
ELEMENT	DESCRIPTIF DU LABORATOIRE	DATE DE PRELEVEMENT	NOM DE L'OPERATEUR
Peinture	Peintures multiples en vrac	18/12/2017	GOLIAS Thomas
LOCALISATION		RESULTAT	
Fenêtres bois		Amiante non détecté

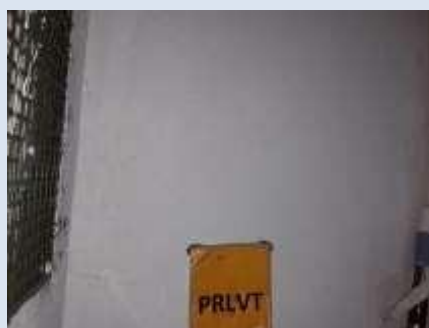
PRELEVEMENT : DAMMARIE LES LYS - 240 RUE DU MOULINP014			
NOM DU CLIENT	NUMERO DU DOSSIER		PIECE OU LOCAL
OPH77	DAMMARIE LES LYS - 240 RUE DU MOULIN 18/12/2017		Gaines vide-ordures
ELEMENT	DESCRIPTIF DU LABORATOIRE	DATE DE PRELEVEMENT	NOM DE L'OPERATEUR
Enduit / Peinture	Enduit gris en vrac + peinture non séparable	18/12/2017	GOLIAS Thomas
LOCALISATION		RESULTAT	
Mur C		Amiante non détecté

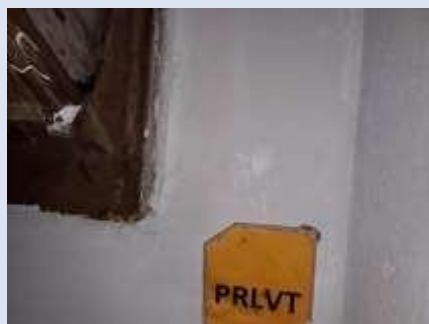
PRELEVEMENT : DAMMARIE LES LYS - 240 RUE DU MOULINP015			
NOM DU CLIENT	NUMERO DU DOSSIER	PIECE OU LOCAL	
OPH77	DAMMARIE LES LYS - 240 RUE DU MOULIN 18/12/2017	Gaines vide-ordures	
ELEMENT	DESCRIPTIF DU LABORATOIRE	DATE DE PRELEVEMENT	NOM DE L'OPERATEUR
Enduit / Peinture	Enduit plâtreux blanc en vrac + peintures multiples non séparable	18/12/2017	GOLIAS Thomas
LOCALISATION		RESULTAT	
Mur E		Amiante non détecté

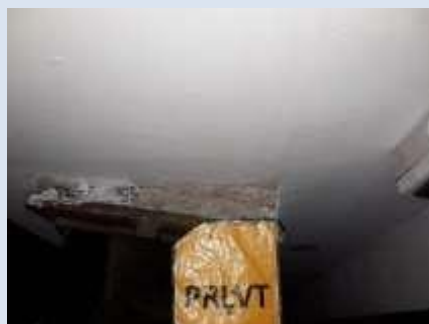
PRELEVEMENT : DAMMARIE LES LYS - 240 RUE DU MOULINP016			
NOM DU CLIENT	NUMERO DU DOSSIER	PIECE OU LOCAL	
OPH77	DAMMARIE LES LYS - 240 RUE DU MOULIN 18/12/2017	Locaux vide-ordures	
ELEMENT	DESCRIPTIF DU LABORATOIRE	DATE DE PRELEVEMENT	NOM DE L'OPERATEUR
Conduit VO	Matériau gris en vrac avec fibres visibles + peinture non séparable	18/12/2017	GOLIAS Thomas
LOCALISATION		RESULTAT	
Conduits		Amiante détecté (Chrysotile)
