Rapport de mission de repérage des matériaux et produits contenant de l'amiante avant réalisation de travaux

86 RUE DU MOULIN

77190 DAMMARIÉ LES LYS

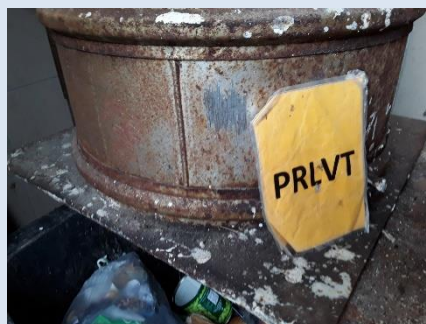
PRELEVEMENT : DAMMARIE LES LYS - 86 RUE DU MOULINP004			
NOM DU CLIENT	NUMERO DU DOSSIER	PIECE OU LOCAL	
OPH77	DAMMARIE LES LYS - 86 RUE DU MOULIN 18/12/2017	Locaux vide-ordures	
ELEMENT	DESCRIPTIF DU LABORATOIRE	DATE DE PRELEVEMENT	NOM DE L'OPERATEUR
Peinture	Peinture en vrac	18/12/2017	JULIEN Mickaël
LOCALISATION		RESULTAT	
Pelles vides-ordures		Amiante non détecté

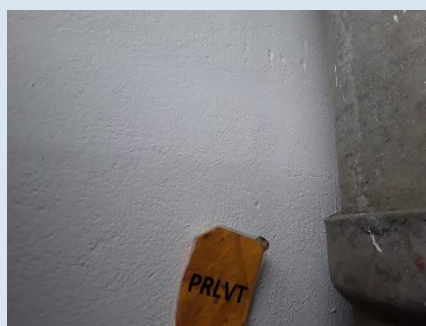
PRELEVEMENT : DAMMARIE LES LYS - 86 RUE DU MOULINP005			
NOM DU CLIENT	NUMERO DU DOSSIER	PIECE OU LOCAL	
OPH77	DAMMARIE LES LYS - 86 RUE DU MOULIN 18/12/2017	Locaux vide-ordures	
ELEMENT	DESCRIPTIF DU LABORATOIRE	DATE DE PRELEVEMENT	NOM DE L'OPERATEUR
Enduit / Peinture	Enduit plâtreux blanc en vrac + peinture non séparable + matériau gris non séparable	18/12/2017	JULIEN Mickaël
LOCALISATION		RESULTAT	
Mur C		Amiante non détecté

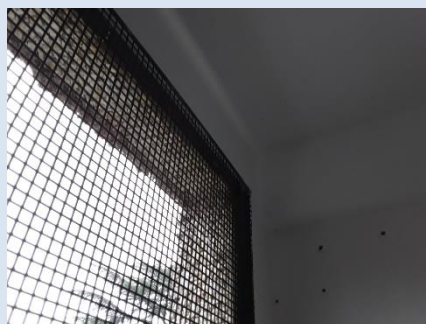
PRELEVEMENT : DAMMARIE LES LYS - 86 RUE DU MOULINP006			
NOM DU CLIENT	NUMERO DU DOSSIER	PIECE OU LOCAL	
OPH77	DAMMARIE LES LYS - 86 RUE DU MOULIN 18/12/2017	Locaux vide-ordures	
ELEMENT	DESCRIPTIF DU LABORATOIRE	DATE DE PRELEVEMENT	NOM DE L'OPERATEUR
Enduit / Peinture	Enduit plâtreux blanc en vrac + peinture non séparable	18/12/2017	JULIEN Mickaël
LOCALISATION		RESULTAT	
Plafond		Amiante non détecté

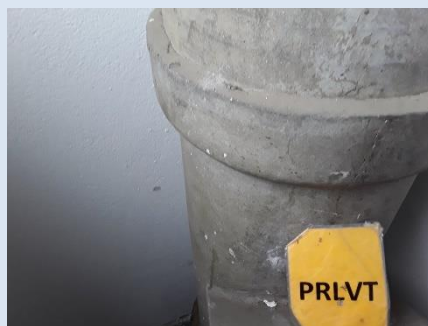
PRELEVEMENT : DAMMARIE LES LYS - 86 RUE DU MOULINP008			
NOM DU CLIENT	NUMERO DU DOSSIER	PIECE OU LOCAL	
OPH77	DAMMARIE LES LYS - 86 RUE DU MOULIN 18/12/2017	Locaux vide-ordures	
ELEMENT	DESCRIPTIF DU LABORATOIRE	DATE DE PRELEVEMENT	NOM DE L'OPERATEUR
Joint	Matériau gris en vrac	18/12/2017	JULIEN Mickaël
LOCALISATION		RESULTAT	
Conduits		Amiante non détecté
