Rapport de mission de repérage des matériaux et produits contenant de l'amiante avant réalisation de travaux

2 RUE BERNARD DE PORET

77190 DAMMARIÉ LES LYS

RAPPORT N° :	DAMMARIE LES LYS - 2 RUE BERNARD DE PORET	Laboratoire d'Analyses :	ITGA
Repérage réalisé le :	18/12/2017	Adresse laboratoire :	3 RUE ARMAND HERPIN LACROIX - CS 46537 35065 RENNES CEDEX
Accompagnateur :		Numéro d'accréditation :	1-5967
Par :	Thomas GOLIAS	Organisme d'assurance professionnelle :	ALLIANZ
N° certificat :		Adresse assurance :	Direction Opérations Entreprises 5C Esplanade Charles de Gaulle 33081 BORDEAUX CEDEX
Date d'obtention :	10/01/2018	N° de contrat d'assurance :	55897385
Organisme certificateur		Date de validité :	31/12/2017

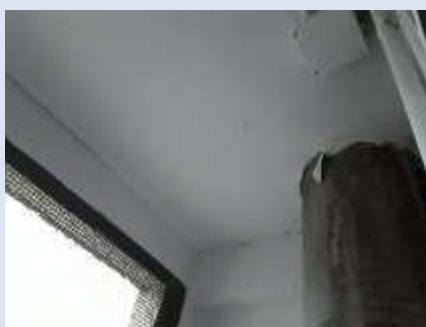
PRELEVEMENT : DAMMARIE LES LYS - 2 RUE BERNARD DE PORET P001			
NOM DU CLIENT	NUMERO DU DOSSIER		PIECE OU LOCAL
OPH77	DAMMARIE LES LYS - 2 RUE BERNARD DE PORET 18/12/2017		Locaux vide-ordures
ELEMENT	DESCRIPTIF DU LABORATOIRE	DATE DE PRELEVEMENT	NOM DE L'OPERATEUR
Enduit / Peinture	Enduit plâtreux blanc en vrac + peinture non séparable + matériau gris en faible quantité non séparable	18/12/2017	GOLIAS Thomas
LOCALISATION		RESULTAT	
Plafond		Amiante non détecté

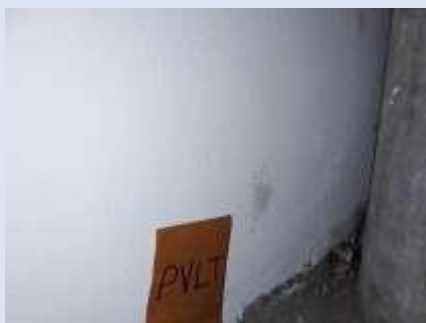
PRELEVEMENT : DAMMARIE LES LYS - 2 RUE BERNARD DE PORET P002			
NOM DU CLIENT	NUMERO DU DOSSIER		PIECE OU LOCAL
OPH77	DAMMARIE LES LYS - 2 RUE BERNARD DE PORET 18/12/2017		Demi-Paliers
ELEMENT	DESCRIPTIF DU LABORATOIRE	DATE DE PRELEVEMENT	NOM DE L'OPERATEUR
Enduit / Peinture	Enduit gris en vrac + peinture non séparable	18/12/2017	GOLIAS Thomas
LOCALISATION		RESULTAT	
Mur C		Amiante non détecté

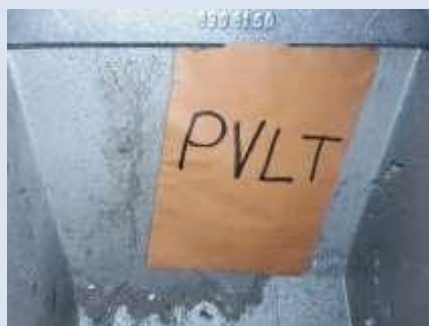
PRELEVEMENT : DAMMARIE LES LYS - 2 RUE BERNARD DE PORETP006			
NOM DU CLIENT	NUMERO DU DOSSIER		PIECE OU LOCAL
OPH77	DAMMARIE LES LYS - 2 RUE BERNARD DE PORET 18/12/2017		Locaux vide-ordures
ELEMENT	DESCRIPTIF DU LABORATOIRE	DATE DE PRELEVEMENT	NOM DE L'OPERATEUR
Joint d'étanchéité	Mousse grise + peinture en faible quantité non séparable	18/12/2017	GOLIAS Thomas
LOCALISATION		RESULTAT	
Pelles vides-ordures		Amiante non détecté

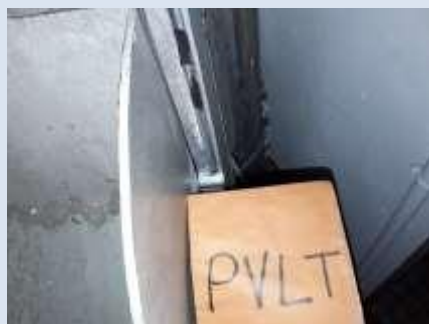
PRELEVEMENT : DAMMARIE LES LYS - 2 RUE BERNARD DE PORETP007			
NOM DU CLIENT	NUMERO DU DOSSIER		PIECE OU LOCAL
OPH77	DAMMARIE LES LYS - 2 RUE BERNARD DE PORET 18/12/2017		Locaux vide-ordures
ELEMENT	DESCRIPTIF DU LABORATOIRE	DATE DE PRELEVEMENT	NOM DE L'OPERATEUR
Joint	Mousse noire + colle polymère incolore non séparable + peinture non séparable	18/12/2017	GOLIAS Thomas
LOCALISATION		RESULTAT	
Pelles vides-ordures		Amiante non détecté

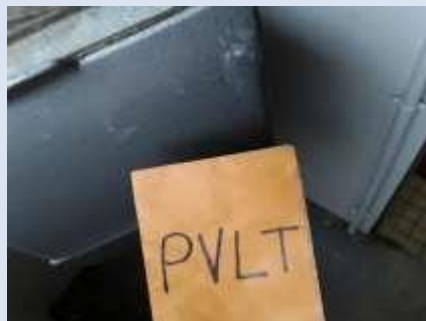
PRELEVEMENT : DAMMARIE LES LYS - 2 RUE BERNARD DE PORETP008			
NOM DU CLIENT	NUMERO DU DOSSIER		PIECE OU LOCAL
OPH77	DAMMARIE LES LYS - 2 RUE BERNARD DE PORET 18/12/2017		Locaux vide-ordures
ELEMENT	DESCRIPTIF DU LABORATOIRE	DATE DE PRELEVEMENT	NOM DE L'OPERATEUR
Peinture	Peinture en vrac	18/12/2017	GOLIAS Thomas
LOCALISATION		RESULTAT	
Pelles vides-ordures		Amiante non détecté

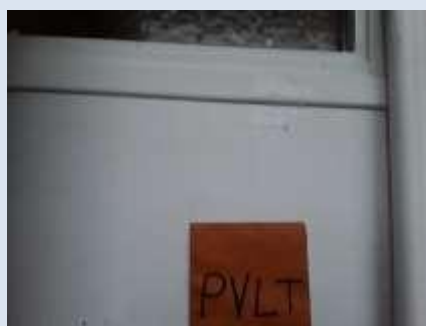
PRELEVEMENT : DAMMARIE LES LYS - 2 RUE BERNARD DE PORETP009			
NOM DU CLIENT	NUMERO DU DOSSIER		PIECE OU LOCAL
OPH77	DAMMARIE LES LYS - 2 RUE BERNARD DE PORET 18/12/2017		Locaux vide-ordures
ELEMENT	DESCRIPTIF DU LABORATOIRE	DATE DE PRELEVEMENT	NOM DE L'OPERATEUR
Peinture	Bois + peintures multiples	18/12/2017	GOLIAS Thomas
LOCALISATION		RESULTAT	
Fenêtres bois		Amiante non détecté

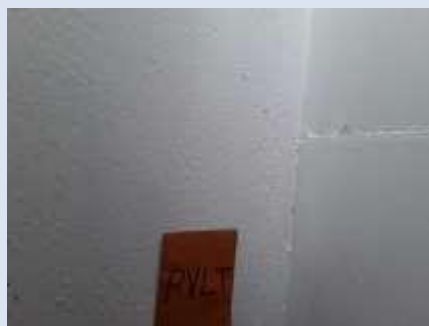
PRELEVEMENT : DAMMARIE LES LYS - 2 RUE BERNARD DE PORETP010			
NOM DU CLIENT	NUMERO DU DOSSIER		PIECE OU LOCAL
OPH77	DAMMARIE LES LYS - 2 RUE BERNARD DE PORET 18/12/2017		Gaines vide-ordures
ELEMENT	DESCRIPTIF DU LABORATOIRE	DATE DE PRELEVEMENT	NOM DE L'OPERATEUR
Enduit / Peinture	Enduit plâtreux blanc en vrac + peinture non séparable + matériau noir en faible quantité en vrac non séparable	18/12/2017	GOLIAS Thomas
LOCALISATION		RESULTAT	
Mur C		Amiante non détecté

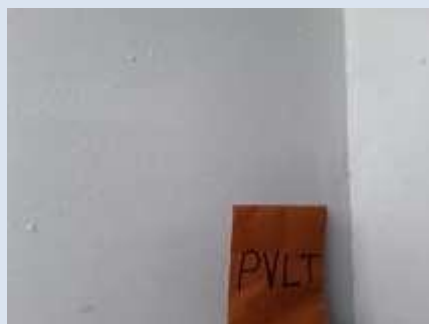
PRELEVEMENT : DAMMARIE LES LYS - 2 RUE BERNARD DE PORETP011			
NOM DU CLIENT	NUMERO DU DOSSIER		PIECE OU LOCAL
OPH77	DAMMARIE LES LYS - 2 RUE BERNARD DE PORET 18/12/2017		Gaines vide-ordures
ELEMENT	DESCRIPTIF DU LABORATOIRE	DATE DE PRELEVEMENT	NOM DE L'OPERATEUR
Enduit / Peinture	Enduit plâtreux bleu en vrac + peinture non séparable	18/12/2017	GOLIAS Thomas
LOCALISATION		RESULTAT	
Mur E		Amiante non détecté

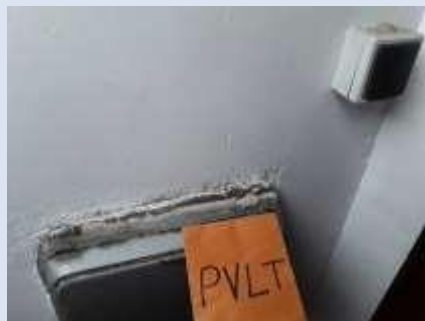
PRELEVEMENT : DAMMARIE LES LYS - 2 RUE BERNARD DE PORETP012

NOM DU CLIENT	NUMERO DU DOSSIER	PIECE OU LOCAL	
OPH77	DAMMARIE LES LYS - 2 RUE BERNARD DE PORET 18/12/2017	Locaux vide-ordures	
ELEMENT	DESCRIPTIF DU LABORATOIRE	DATE DE PRELEVEMENT	NOM DE L'OPERATEUR
Conduit VO	Matériau compact gris avec fibres visibles	18/12/2017	GOLIAS Thomas
LOCALISATION		RESULTAT	
Conduits		Amiante détecté (Chrysotile-Crocidolite)

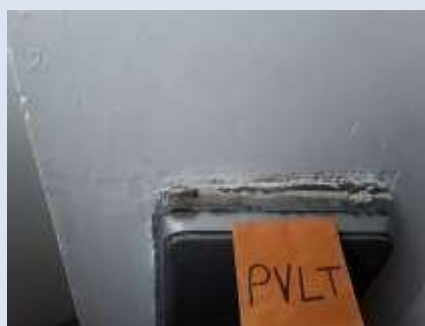
PRELEVEMENT : DAMMARIE LES LYS - 2 RUE BERNARD DE PORETP013

NOM DU CLIENT	NUMERO DU DOSSIER	PIECE OU LOCAL	
OPH77	DAMMARIE LES LYS - 2 RUE BERNARD DE PORET 18/12/2017	Locaux vide-ordures	
ELEMENT	DESCRIPTIF DU LABORATOIRE	DATE DE PRELEVEMENT	NOM DE L'OPERATEUR
Joint d'assemblage	Matériau souple gris + peinture non séparable	18/12/2017	GOLIAS Thomas
LOCALISATION		RESULTAT	
Pelles vides-ordures		Amiante non détecté

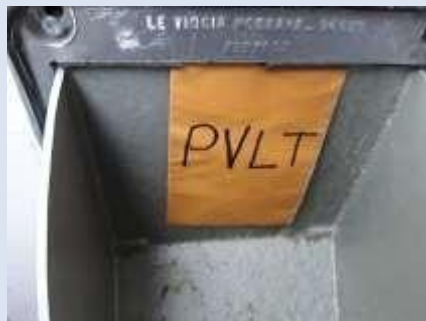
PRELEVEMENT : DAMMARIE LES LYS - 2 RUE BERNARD DE PORETP014			
NOM DU CLIENT	NUMERO DU DOSSIER		PIECE OU LOCAL
OPH77	DAMMARIE LES LYS - 2 RUE BERNARD DE PORET 18/12/2017		Locaux vide-ordures
ELEMENT	DESCRIPTIF DU LABORATOIRE	DATE DE PRELEVEMENT	NOM DE L'OPERATEUR
Joint d'étanchéité	Mousse grise + peinture non séparable	18/12/2017	GOLIAS Thomas
LOCALISATION		RESULTAT	
Pelles vides-ordures		Amiante non détecté

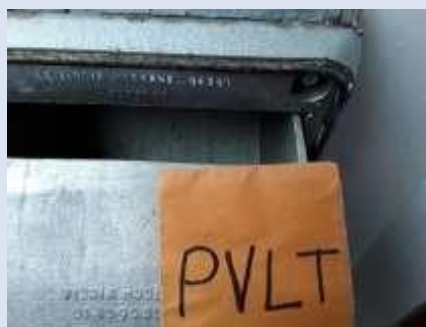
PRELEVEMENT : DAMMARIE LES LYS - 2 RUE BERNARD DE PORETP015			
NOM DU CLIENT	NUMERO DU DOSSIER		PIECE OU LOCAL
OPH77	DAMMARIE LES LYS - 2 RUE BERNARD DE PORET 18/12/2017		Locaux vide-ordures
ELEMENT	DESCRIPTIF DU LABORATOIRE	DATE DE PRELEVEMENT	NOM DE L'OPERATEUR
Joint	Matériau souplesoir + colle polymère jaune non séparable + peinture non séparable	18/12/2017	GOLIAS Thomas
LOCALISATION		RESULTAT	
Pelles vides-ordures		Amiante non détecté

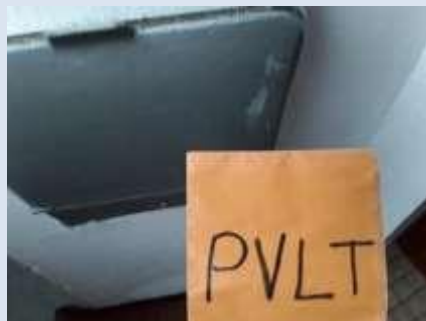
PRELEVEMENT : DAMMARIE LES LYS - 2 RUE BERNARD DE PORETP016

NOM DU CLIENT	NUMERO DU DOSSIER		PIECE OU LOCAL
OPH77	DAMMARIE LES LYS - 2 RUE BERNARD DE PORET 18/12/2017		Locaux vide-ordures
ELEMENT	DESCRIPTIF DU LABORATOIRE	DATE DE PRELEVEMENT	NOM DE L'OPERATEUR
Peinture	Peinture en vrac	18/12/2017	GOLIAS Thomas
LOCALISATION		RESULTAT	
Pelles vides-ordures		Amiante non détecté

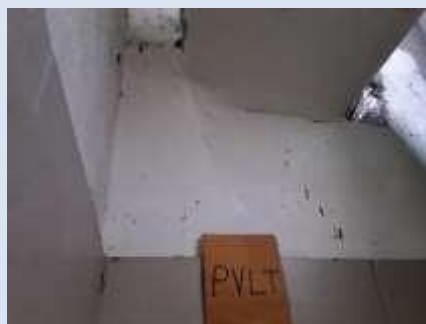
PRELEVEMENT : DAMMARIE LES LYS - 2 RUE BERNARD DE PORETP017

NOM DU CLIENT	NUMERO DU DOSSIER		PIECE OU LOCAL
OPH77	DAMMARIE LES LYS - 2 RUE BERNARD DE PORET 18/12/2017		Demi-Paliers
ELEMENT	DESCRIPTIF DU LABORATOIRE	DATE DE PRELEVEMENT	NOM DE L'OPERATEUR
Enduit / Peinture	Enduit plâtreux blanc en vrac + peinture non séparable + matériau gris en faible quantité non séparable	18/12/2017	GOLIAS Thomas
LOCALISATION		RESULTAT	
Mur A		Amiante non détecté

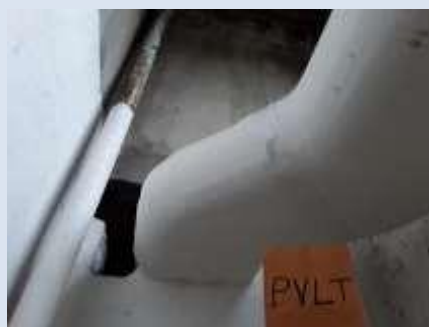
PRELEVEMENT : DAMMARIE LES LYS - 2 RUE BERNARD DE PORETP019

NOM DU CLIENT	NUMERO DU DOSSIER	PIECE OU LOCAL	
OPH77	DAMMARIE LES LYS - 2 RUE BERNARD DE PORET 18/12/2017	Locaux vide-ordures	
ELEMENT	DESCRIPTIF DU LABORATOIRE	DATE DE PRELEVEMENT	NOM DE L'OPERATEUR
Calorifugeage	Matériau fibreux jaune + toile blanche enduite + peinture non séparable	18/12/2017	GOLIAS Thomas
LOCALISATION		RESULTAT	
Plafond		Amiante non détecté
