## Rapport de mission de repérage des matériaux et produits contenant de l'amiante avant réalisation de travaux

32 RUE BERNARD DE PORET

77190 DAMMARIE LES LYS

RAPPORT N° :	DAMMARIE LES LYS - 32 RUE BERNARD DE PORET	Laboratoire d'Analyses :	ITGA
Repérage réalisé le :	18/12/2017	Adresse laboratoire :	3 RUE ARMAND HERPIN LACROIX - CS 46537 35065 RENNES CEDEX
Accompagnateur :		Numéro d'accréditation :	1-5967
Par :	Mickaël JULIEN	Organisme d'assurance professionnelle :	ALLIANZ
N° certificat :	CPDI 4129	Adresse assurance :	Direction Opérations Entreprises 5C Esplanade Charles de Gaulle 33081 BORDEAUX CEDEX
Date d'obtention :	01/01/2017	N° de contrat d'assurance :	55897385
Organisme certificateur	I.CERT Parc Edonia - Bâtiment G - Rue de la Terre Victoria - 35760 SAINT-GREGOIRE	Date de validité :	31/12/2017

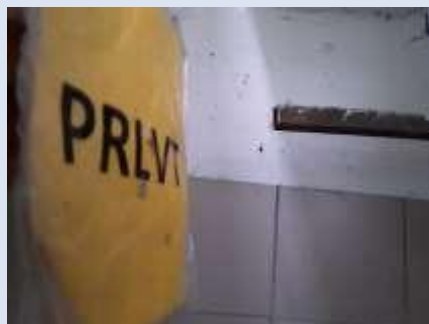
PRELEVEMENT : DAMMARIE LES LYS - 32 RUE BERNARD DE PORET P001			
NOM DU CLIENT	NUMERO DU DOSSIER		PIECE OU LOCAL
OPH77	DAMMARIE LES LYS - 32 RUE BERNARD DE PORET 18/12/2017		Locaux vide-ordures
ELEMENT	DESCRIPTIF DU LABORATOIRE	DATE DE PRELEVEMENT	NOM DE L'OPERATEUR
Enduit béton	Enduit plâtreux blanc en vrac + peinture non séparable	18/12/2017	JULIEN Mickaël
LOCALISATION		RESULTAT	
Mur A		Amiante non détecté

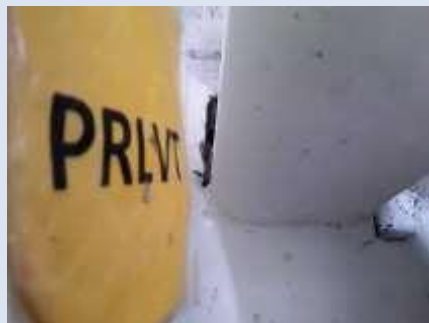
PRELEVEMENT : DAMMARIE LES LYS - 32 RUE BERNARD DE PORET P002			
NOM DU CLIENT	NUMERO DU DOSSIER		PIECE OU LOCAL
OPH77	DAMMARIE LES LYS - 32 RUE BERNARD DE PORET 18/12/2017		Locaux vide-ordures
ELEMENT	DESCRIPTIF DU LABORATOIRE	DATE DE PRELEVEMENT	NOM DE L'OPERATEUR
Calorifugeage	Matériau fibreux jaune + toile blanche enduite + peinture non séparable	18/12/2017	JULIEN Mickaël
LOCALISATION		RESULTAT	
Plafond		Amiante non détecté

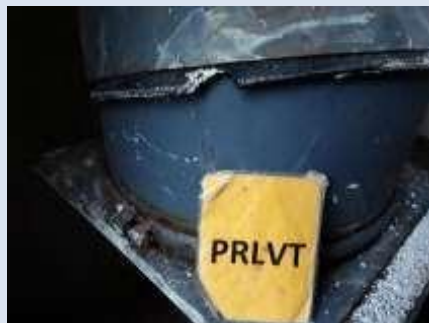
PRELEVEMENT : DAMMARIE LES LYS - 32 RUE BERNARD DE PORETP003			
NOM DU CLIENT	NUMERO DU DOSSIER		PIECE OU LOCAL
OPH77	DAMMARIE LES LYS - 32 RUE BERNARD DE PORET 18/12/2017		Locaux vide-ordures
ELEMENT	DESCRIPTIF DU LABORATOIRE	DATE DE PRELEVEMENT	NOM DE L'OPERATEUR
Joint	Mousse noire + peinture non séparable	18/12/2017	JULIEN Mickaël
LOCALISATION		RESULTAT	
Pelles vides-ordures		Amiante non détecté

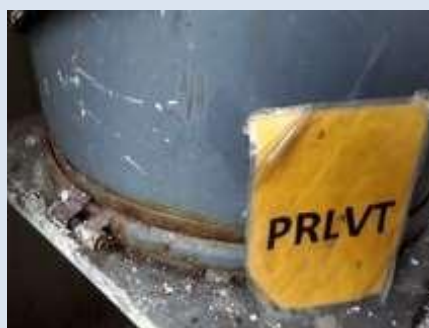
PRELEVEMENT : DAMMARIE LES LYS - 32 RUE BERNARD DE PORETP004			
NOM DU CLIENT	NUMERO DU DOSSIER		PIECE OU LOCAL
OPH77	DAMMARIE LES LYS - 32 RUE BERNARD DE PORET 18/12/2017		Locaux vide-ordures
ELEMENT	DESCRIPTIF DU LABORATOIRE	DATE DE PRELEVEMENT	NOM DE L'OPERATEUR
Peinture	Peinture en vrac	18/12/2017	JULIEN Mickaël
LOCALISATION		RESULTAT	
Pelles vides-ordures		Amiante non détecté

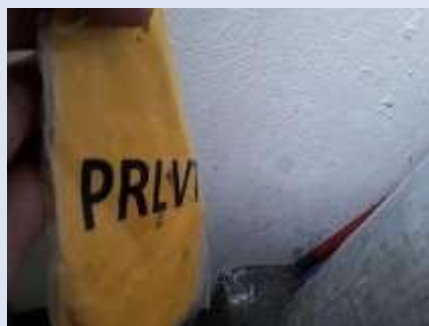
PRELEVEMENT : DAMMARIE LES LYS - 32 RUE BERNARD DE PORETP005			
NOM DU CLIENT	NUMERO DU DOSSIER		PIECE OU LOCAL
OPH77	DAMMARIE LES LYS - 32 RUE BERNARD DE PORET 18/12/2017		Locaux vide-ordures
ELEMENT	DESCRIPTIF DU LABORATOIRE	DATE DE PRELEVEMENT	NOM DE L'OPERATEUR
Enduit béton	Enduit gris en vrac hétérogène + peinture non séparable	18/12/2017	JULIEN Mickaël
LOCALISATION		RESULTAT	
Mur C		Amiante non détecté

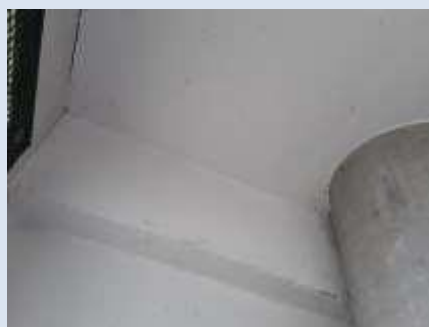
PRELEVEMENT : DAMMARIE LES LYS - 32 RUE BERNARD DE PORETP006			
NOM DU CLIENT	NUMERO DU DOSSIER		PIECE OU LOCAL
OPH77	DAMMARIE LES LYS - 32 RUE BERNARD DE PORET 18/12/2017		Locaux vide-ordures
ELEMENT	DESCRIPTIF DU LABORATOIRE	DATE DE PRELEVEMENT	NOM DE L'OPERATEUR
Enduit béton	Enduit gris en vrac + peinture non séparable	18/12/2017	JULIEN Mickaël
LOCALISATION		RESULTAT	
Plafond		Amiante non détecté

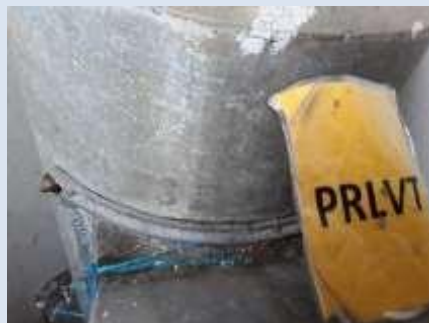
**PRELEVEMENT : DAMMARIE LES LYS - 32 RUE BERNARD DE PORETP007**

NOM DU CLIENT	NUMERO DU DOSSIER	PIECE OU LOCAL	
OPH77	DAMMARIE LES LYS - 32 RUE BERNARD DE PORET 18/12/2017	Locaux vide-ordures	
ELEMENT	DESCRIPTIF DU LABORATOIRE	DATE DE PRELEVEMENT	NOM DE L'OPERATEUR
Conduit	Matériau gris en vrac avec fibres visibles	18/12/2017	JULIEN Mickaël
LOCALISATION		RESULTAT	
Conduits		<b>Amiante détecté (Chrysotile-Crocidolite)</b>

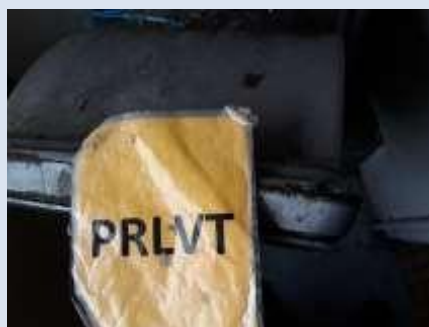
**PRELEVEMENT : DAMMARIE LES LYS - 32 RUE BERNARD DE PORETP008**

NOM DU CLIENT	NUMERO DU DOSSIER	PIECE OU LOCAL	
OPH77	DAMMARIE LES LYS - 32 RUE BERNARD DE PORET 18/12/2017	Locaux vide-ordures	
ELEMENT	DESCRIPTIF DU LABORATOIRE	DATE DE PRELEVEMENT	NOM DE L'OPERATEUR
Joint d'assemblage	Colle polymère incolore avec poussières + peinture non séparable	18/12/2017	JULIEN Mickaël
LOCALISATION		RESULTAT	
Pelles vides-ordures		<b>Amiante non détecté</b>

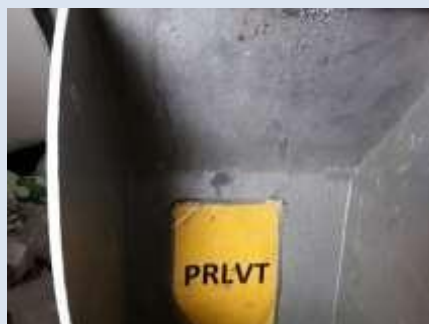
PRELEVEMENT : DAMMARIE LES LYS - 32 RUE BERNARD DE PORET P009			
NOM DU CLIENT	NUMERO DU DOSSIER		PIECE OU LOCAL
OPH77	DAMMARIE LES LYS - 32 RUE BERNARD DE PORET 18/12/2017		Locaux vide-ordures
ELEMENT	DESCRIPTIF DU LABORATOIRE	DATE DE PRELEVEMENT	NOM DE L'OPERATEUR
Joint d'étanchéité	Mousse grise + colle polymère jaune non séparable + peinture en faible quantité non séparable	18/12/2017	JULIEN Mickaël
LOCALISATION		RESULTAT	
Pelles vides-ordures		Amiante non détecté

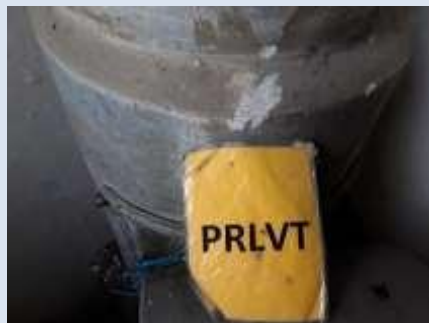
PRELEVEMENT : DAMMARIE LES LYS - 32 RUE BERNARD DE PORETP011			
NOM DU CLIENT	NUMERO DU DOSSIER		PIECE OU LOCAL
OPH77	DAMMARIE LES LYS - 32 RUE BERNARD DE PORET 18/12/2017		Locaux vide-ordures
ELEMENT	DESCRIPTIF DU LABORATOIRE	DATE DE PRELEVEMENT	NOM DE L'OPERATEUR
Joint	Matériau gris en vrac	18/12/2017	JULIEN Mickaël
LOCALISATION		RESULTAT	
Conduits		Amiante non détecté

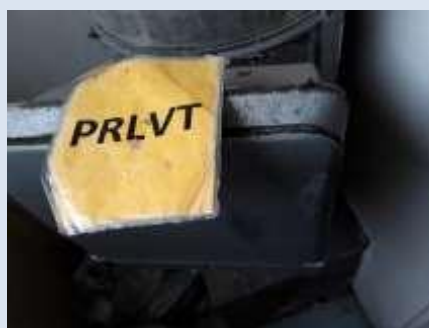
PRELEVEMENT : DAMMARIE LES LYS - 32 RUE BERNARD DE PORETP012			
NOM DU CLIENT	NUMERO DU DOSSIER		PIECE OU LOCAL
OPH77	DAMMARIE LES LYS - 32 RUE BERNARD DE PORET 18/12/2017		Locaux vide-ordures
ELEMENT	DESCRIPTIF DU LABORATOIRE	DATE DE PRELEVEMENT	NOM DE L'OPERATEUR
Peinture	Peinture en vrac	18/12/2017	JULIEN Mickaël
LOCALISATION		RESULTAT	
Pelles vides-ordures		Amiante non détecté

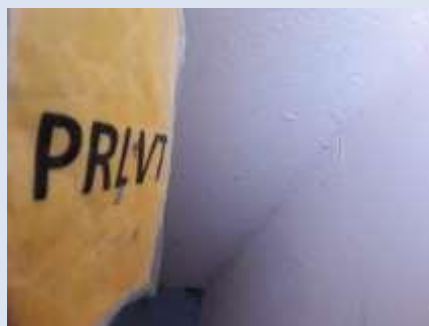
PRELEVEMENT : DAMMARIE LES LYS - 32 RUE BERNARD DE PORETP013			
NOM DU CLIENT	NUMERO DU DOSSIER		PIECE OU LOCAL
OPH77	DAMMARIE LES LYS - 32 RUE BERNARD DE PORET 18/12/2017		Locaux vide-ordures
ELEMENT	DESCRIPTIF DU LABORATOIRE	DATE DE PRELEVEMENT	NOM DE L'OPERATEUR
Enduit béton	Enduit gris en faible quantité en vrac + peinture en faible quantité non séparable	18/12/2017	JULIEN Mickaël
LOCALISATION		RESULTAT	
Mur C		Amiante non détecté

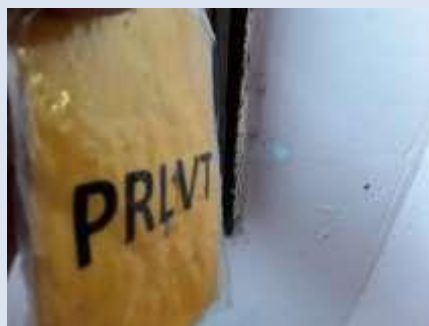
PRELEVEMENT : DAMMARIE LES LYS - 32 RUE BERNARD DE PORETP014			
NOM DU CLIENT	NUMERO DU DOSSIER		PIECE OU LOCAL
OPH77	DAMMARIE LES LYS - 32 RUE BERNARD DE PORET 18/12/2017		Locaux vide-ordures
ELEMENT	DESCRIPTIF DU LABORATOIRE	DATE DE PRELEVEMENT	NOM DE L'OPERATEUR
Enduit	Enduit plâtreux blanc en vrac + peintures multiples non séparable	18/12/2017	JULIEN Mickaël
LOCALISATION		RESULTAT	
Mur E		Amiante non détecté

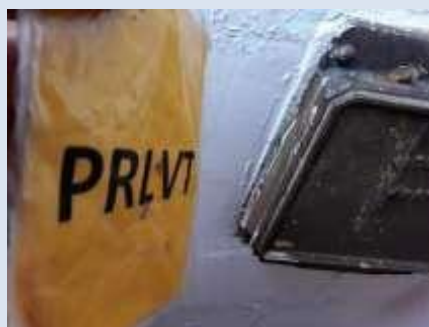
PRELEVEMENT : DAMMARIE LES LYS - 32 RUE BERNARD DE PORETP016			
NOM DU CLIENT	NUMERO DU DOSSIER		PIECE OU LOCAL
OPH77	DAMMARIE LES LYS - 32 RUE BERNARD DE PORET 18/12/2017		Locaux vide-ordures
ELEMENT	DESCRIPTIF DU LABORATOIRE	DATE DE PRELEVEMENT	NOM DE L'OPERATEUR
Peinture	Peintures multiples en vrac	18/12/2017	JULIEN Mickaël
LOCALISATION		RESULTAT	
Pelles vides-ordures		Amiante non détecté

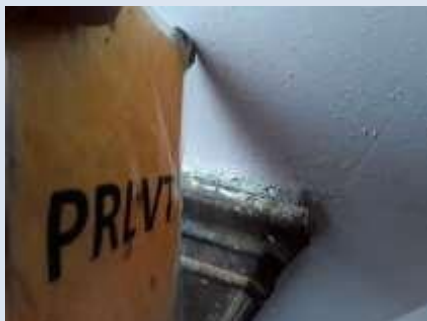
PRELEVEMENT : DAMMARIE LES LYS - 32 RUE BERNARD DE PORET P017

PIECE	ETAGE	ELEMENTS	DESCRIPTIF LABORATOIRE	REPERAGE	Echantillon	METHODE	ETAT	RESULTAT
Locaux vide-ordures		Conduit	Matériau gris en vrac avec fibres visibles	Conduits	DAMMARIE LES LYS - 32 RUE BERNARD DE PORETP007	RESULTAT ANALYSE	BON ETAT	Amiante détecté (Chrysotile-Crocidolite)
Locaux vide-ordures		Joint	Matériau fibreux beige avec fibres visibles avec poussières	Pelles vides-ordures	DAMMARIE LES LYS - 32 RUE BERNARD DE PORETP015	RESULTAT ANALYSE	BON ETAT	Amiante détecté (Chrysotile)
Locaux vide-ordures		Conduit	Matériau gris en vrac avec fibres visibles	Conduits	DAMMARIE LES LYS - 32 RUE BERNARD DE PORETP017	RESULTAT ANALYSE	BON ETAT	Amiante détecté (Chrysotile)

NOM DU CLIENT	NUMERO DU DOSSIER	PIECE OU LOCAL	
OPH77	DAMMARIE LES LYS - 32 RUE BERNARD DE PORET 18/12/2017	Locaux vide-ordures	
ELEMENT	DESCRIPTIF DU LABORATOIRE	DATE DE PRELEVEMENT	NOM DE L'OPERATEUR
Conduit	Matériau gris en vrac avec fibres visibles	18/12/2017	JULIEN Mickaël
LOCALISATION		RESULTAT	
Conduits		Amiante détecté (Chrysotile)
