Rapport de Repérage des matériaux et produits contenant de l'amiante avant réalisation de travaux dans un immeuble bâti

Numéro de dossier : MA2310173824
Rapport édité le : 23/10/2023

57 Rue de la Liberté (2671aa0001)
77140 Darvault
Bat. N/A; Etage 00; Porte 1

**AMIANTE
NEGATIF**

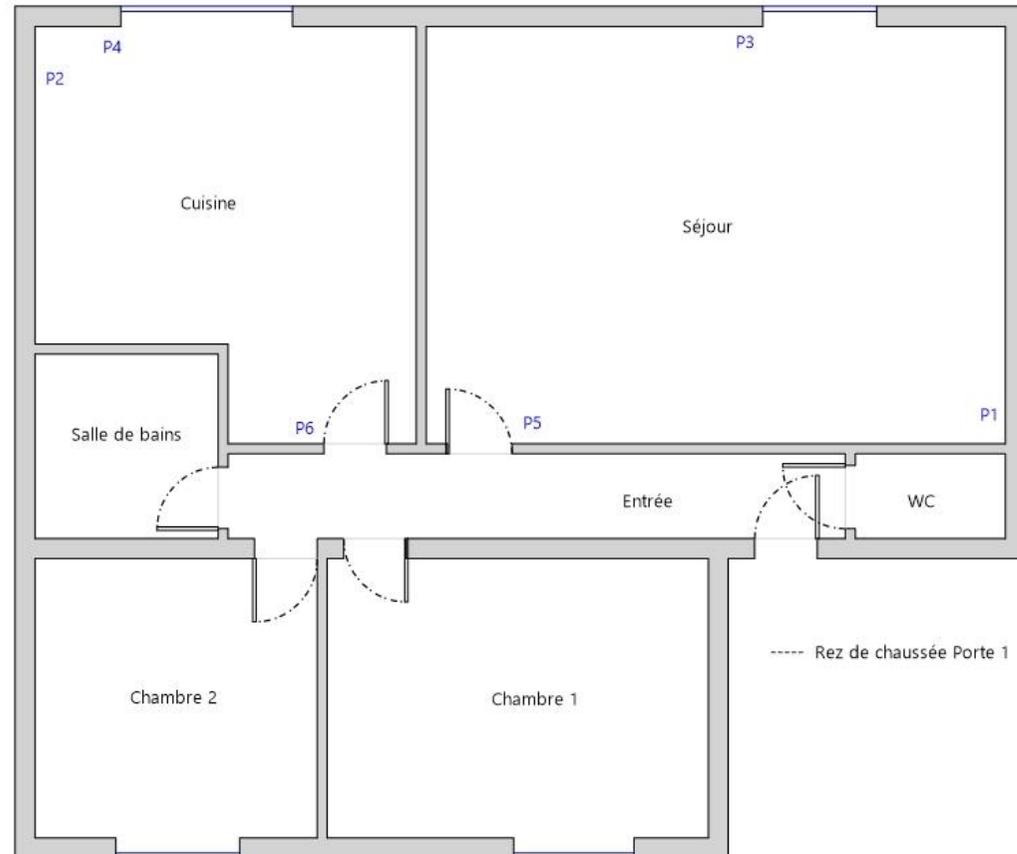
ZPSO	Niveau	Localisation	Zone	Description du prélèvement réalisé	Surface indicative
Néant		-	-	-

Planche de repérage des matériaux et produits amiantés
Affaire	MA2310173824
Opération	DALANCON quentin
Site	57 Rue de la Liberté (2671aa0001)
	77140
	Darvault
Date de réalisation	23/10/2023
Matériaux et produits contenant de l'amiante	
	Surface amianté
	Linéaire / paroi amianté (type 1)
	Linéaire / paroi amianté (type 2)
	Conduit amianté
Sondages destructifs / Prélèvements	
	Prélèvement Positif
	Prélèvement négatif
	Sondage destructif
Types de murs	
	Mur Porteur
	Mur Cloison (type 1)
	Mur Cloison (type 2)
	Gaine technique
Éléments ou pièces non visités	
	Local non visité
	Élément non visité

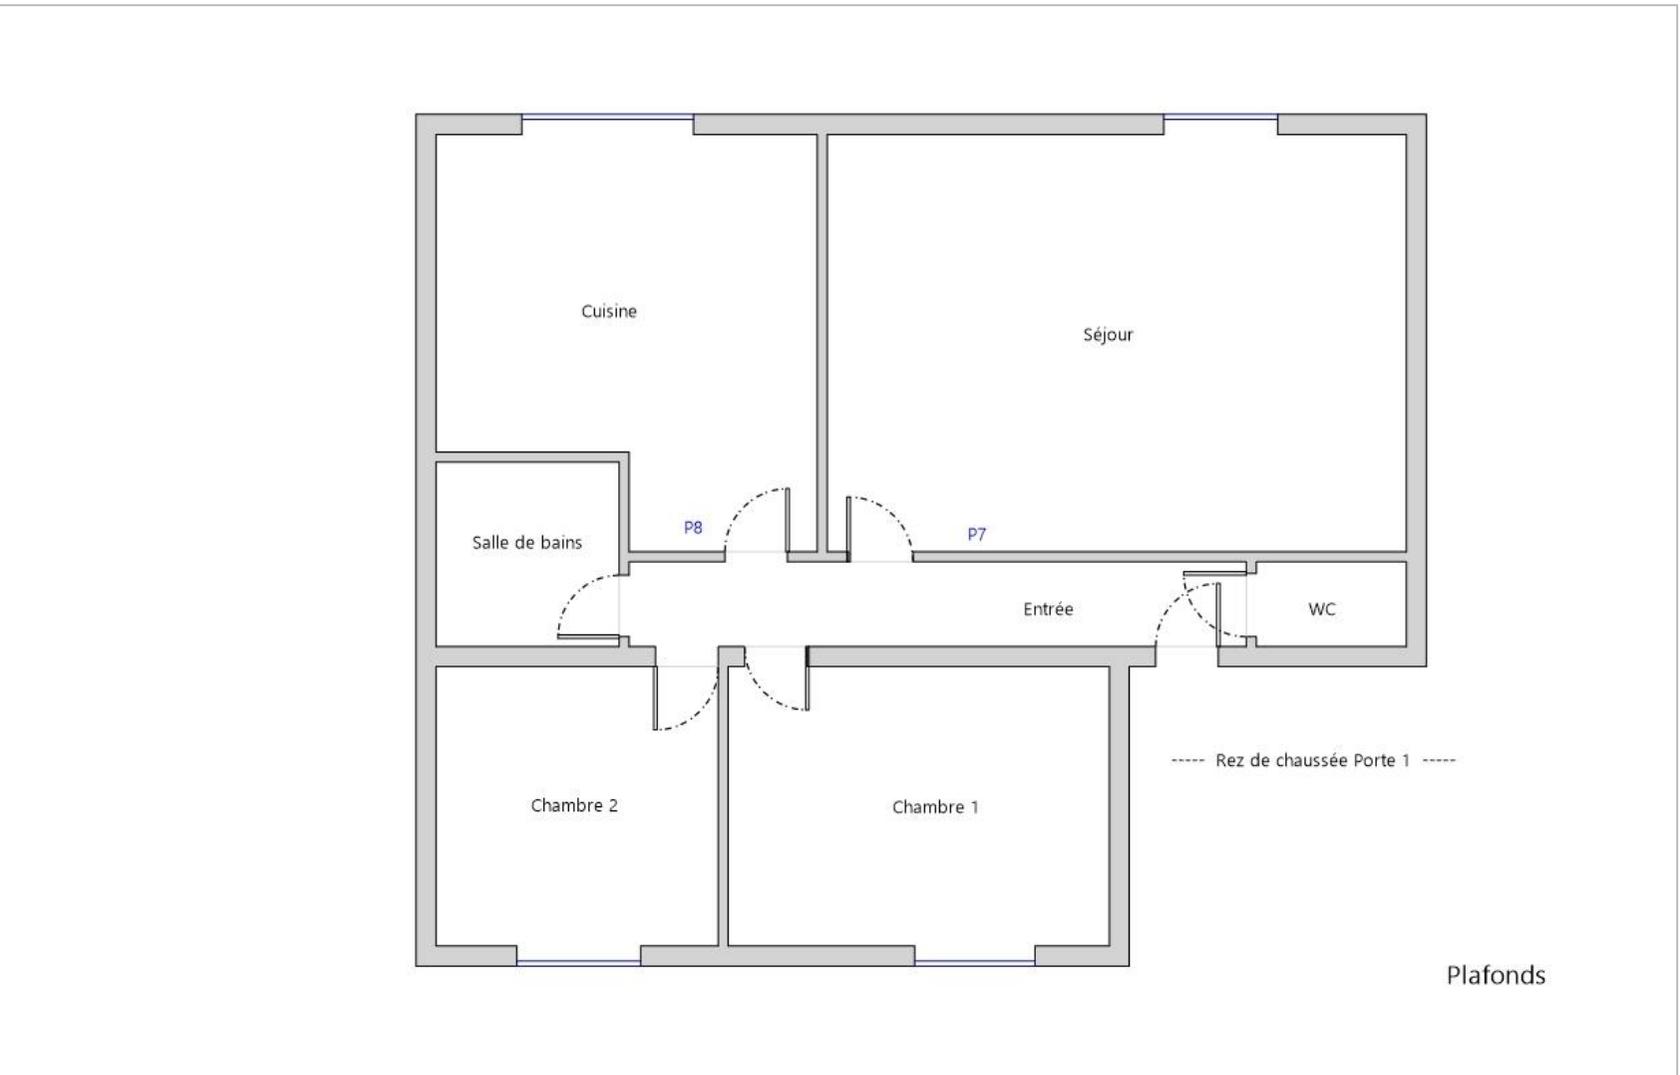
Planche de repérage des matériaux et produits amiantés
Affaire	MA2310173824
Opération	DALANCON quentin
Site	57 Rue de la Liberté (267laa0001)
	77140
	Darvault
Date de réalisation	23/10/2023
Matériaux et produits contenant de l'amiante	
	Surface amianté
	Linéaire / paroi amianté (type 1)
	Linéaire / paroi amianté (type 2)
	Conduit amianté
Sondages destructifs / Prélèvements	
	Prélèvement Positif
	Prélèvement négatif
	Sondage destructif
Types de murs	
	Mur Porteur
	Mur Cloison (type 1)
	Mur Cloison (type 2)
	Gaine technique
Éléments ou pièces non visités	
	Local non visité
	Élément non visité

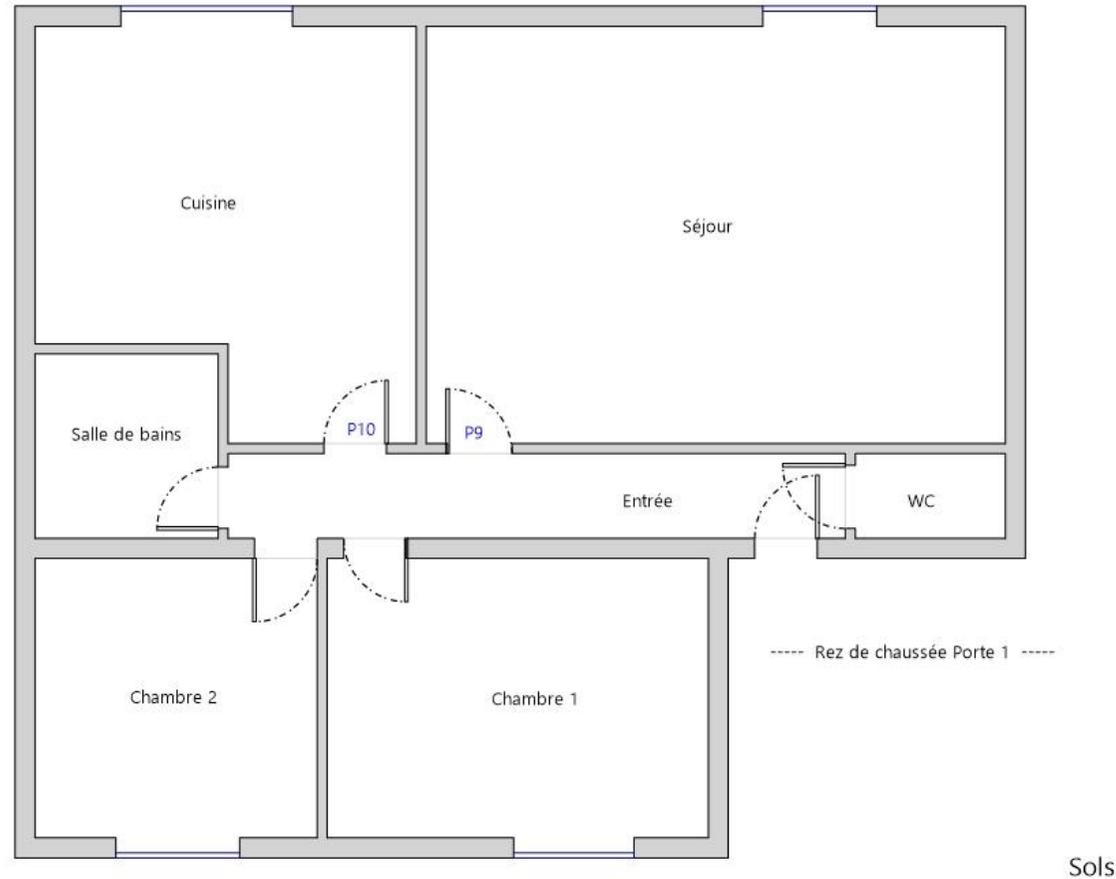
Planche de repérage des matériaux et produits amiantés
Affaire	MA2310173824

Opération	DALANCON quentin 57 Rue de la Liberté (2671aa0001)
Site	77140 Darvault
Date de réalisation	23/10/2023
Matériaux et produits contenant de l'amiante	
	Surface amianté
	Linéaire / paroi amianté (type 1)
	Linéaire / paroi amianté (type 2)
	Conduit amianté
Sondages destructifs / Prélèvements	
	Prélèvement Positif
	Prélèvement négatif
	Sondage destructif
Types de murs	
	Mur Porteur
	Mur Cloison (type 1)
	Mur Cloison (type 2)
	Gaine technique
Éléments ou pièces non visités	
	Local non visité
	Élément non visité
