Rapport de Repérage des matériaux et produits contenant de l'amiante avant réalisation de travaux dans un immeuble bâti

Numéro de dossier : MA2311196972
Rapport édité le : 24/11/2023

14 PLACE A.GORGE (285LAA0705)
77000 MELUN
Etage 7; Porte 39

Peinture du logement.

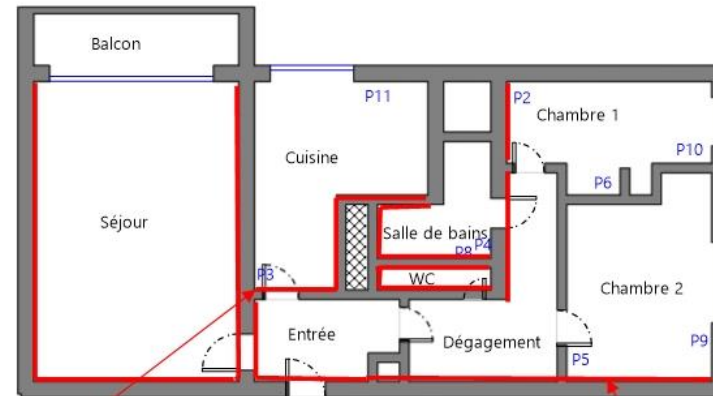
ZPSO	Niveau	Localisation	Zone	Description du prélèvement réalisé	Surface indicative
ZPSO001	7ème étage porte 39	Entrée; Séjour; Dégagement; Chambre 1; Chambre 2	Mur de refend	<p><u>Analyse : P001</u> - Phase 2 Matériau fibreux de type papier peint (blanc) ; matériau semi-dur de type enduit (granulaire) (beige) (Présence d'amiante)</p> <p><u>Analyse : P002</u> - Phase 2 Matériau fibreux de type papier peint (blanc) ; matériau dur de type mortier, béton, chape (gris) (Absence d'amiante)</p>	60m2
ZPSO004	7ème étage porte 39	Cuisine; WC; Salle de bains	Cloison	<p><u>Analyse : P007</u> - Phase 2 Matériau de type maillage de fibres et liant (blanc) ; matériau de type système d'enduit peinture (beige) ; matériau semi-dur de type plaque (plâtreux) (marron) (Présence d'amiante)</p> <p><u>Analyse : P008</u> - Phase 2 Matériau de type maillage de fibres et liant (blanc) ; matériau semi-dur de type plaque (plâtreux) (vert) + (marron) (Absence d'amiante)</p>	35m2

a P007 Toile de verre + peinture + enduit platreux
(cf. tableau des analyses)

a P001 Papier Peint + enduit platreux
(cf. tableau des analyses)

Dans le cas où des matériaux contenant de l'amiante ont été repérés, il convient s'il a lieu de confier le désamiantage à une entreprise certifiée. Le repérage est conforme à la réglementation dans le cadre de cette mission. Toutefois, il n'est jamais possible d'être parfaitement exhaustif, dans la mesure où un sondage n'est représentatif qu'à l'endroit précis du support investigué. Il convient donc de rester toujours très vigilant lors des travaux quant à l'éventuelle mise à jour de matériaux suspects ce qui nécessitera un repérage complémentaire.
