Rapport de Repérage des matériaux et produits contenant de l'amiante avant réalisation de travaux dans un immeuble bâti

Numéro de dossier : MA2311198787
Rapport édité le : 30/11/2023

14 PLACE A.GORGE
77000 MELUN
Bat. 14; Etage RDC; Porte 1

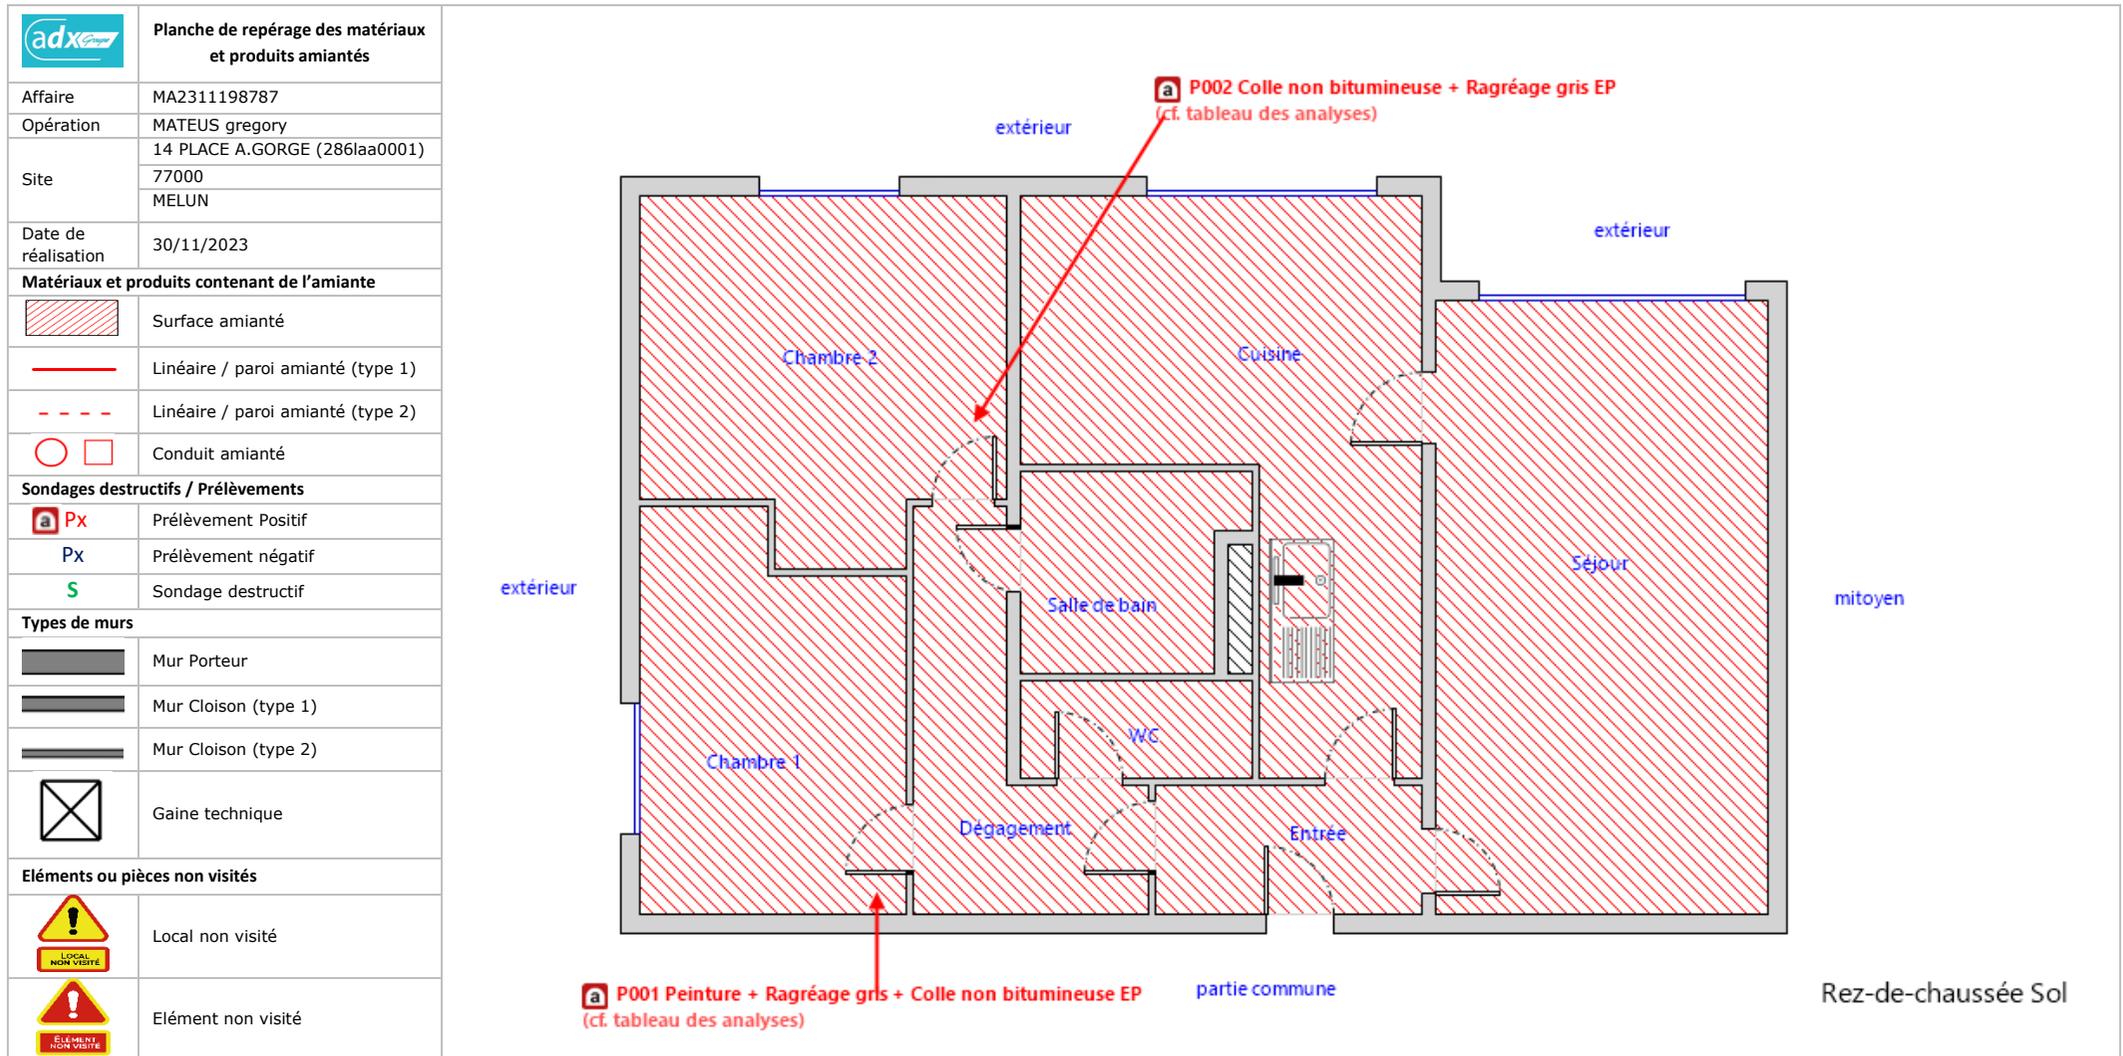
Planche de repérage des matériaux et produits amiantés
Affaire	MA2311198787
Opération	MATEUS gregory
Site	14 PLACE A.GORGE (286laa0001) 77000 MELUN
Date de réalisation	30/11/2023
Matériaux et produits contenant de l'amiante	
	Surface amianté
	Linéaire / paroi amianté (type 1)
	Linéaire / paroi amianté (type 2)
	Conduit amianté
Sondages destructifs / Prélèvements	
	Px Prélèvement Positif
	Px Prélèvement négatif
	S Sondage destructif
Types de murs	
	Mur Porteur
	Mur Cloison (type 1)
	Mur Cloison (type 2)
	Gaine technique
Eléments ou pièces non visités	
	Local non visité
	Elément non visité

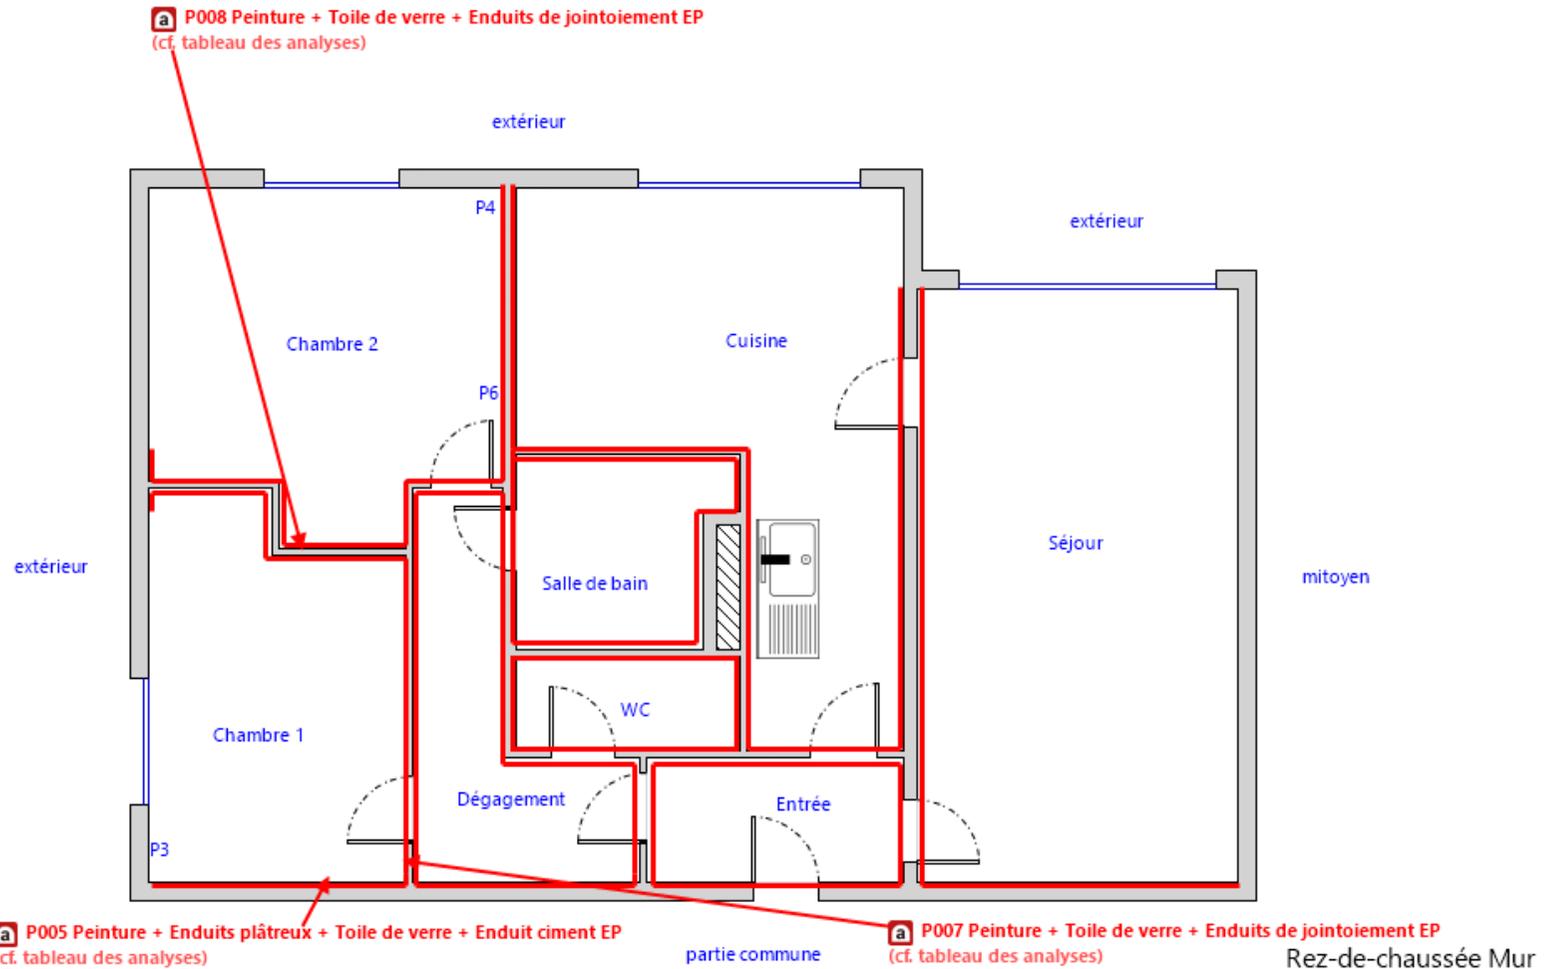
Planche de repérage des matériaux et produits amiantés
Affaire	MA2311198787
Opération	MATEUS gregory
Site	14 PLACE A.GORGE (286laa0001) 77000 MELUN
Date de réalisation	30/11/2023
Matériaux et produits contenant de l'amiante	
	Surface amianté
	Linéaire / paroi amianté (type 1)
	Linéaire / paroi amianté (type 2)
	Conduit amianté
Sondages destructifs / Prélèvements	
	Prélèvement Positif
	Prélèvement négatif
	Sondage destructif
Types de murs	
	Mur Porteur
	Mur Cloison (type 1)
	Mur Cloison (type 2)
	Gaine technique
Éléments ou pièces non visités	
	Local non visité
	Élément non visité

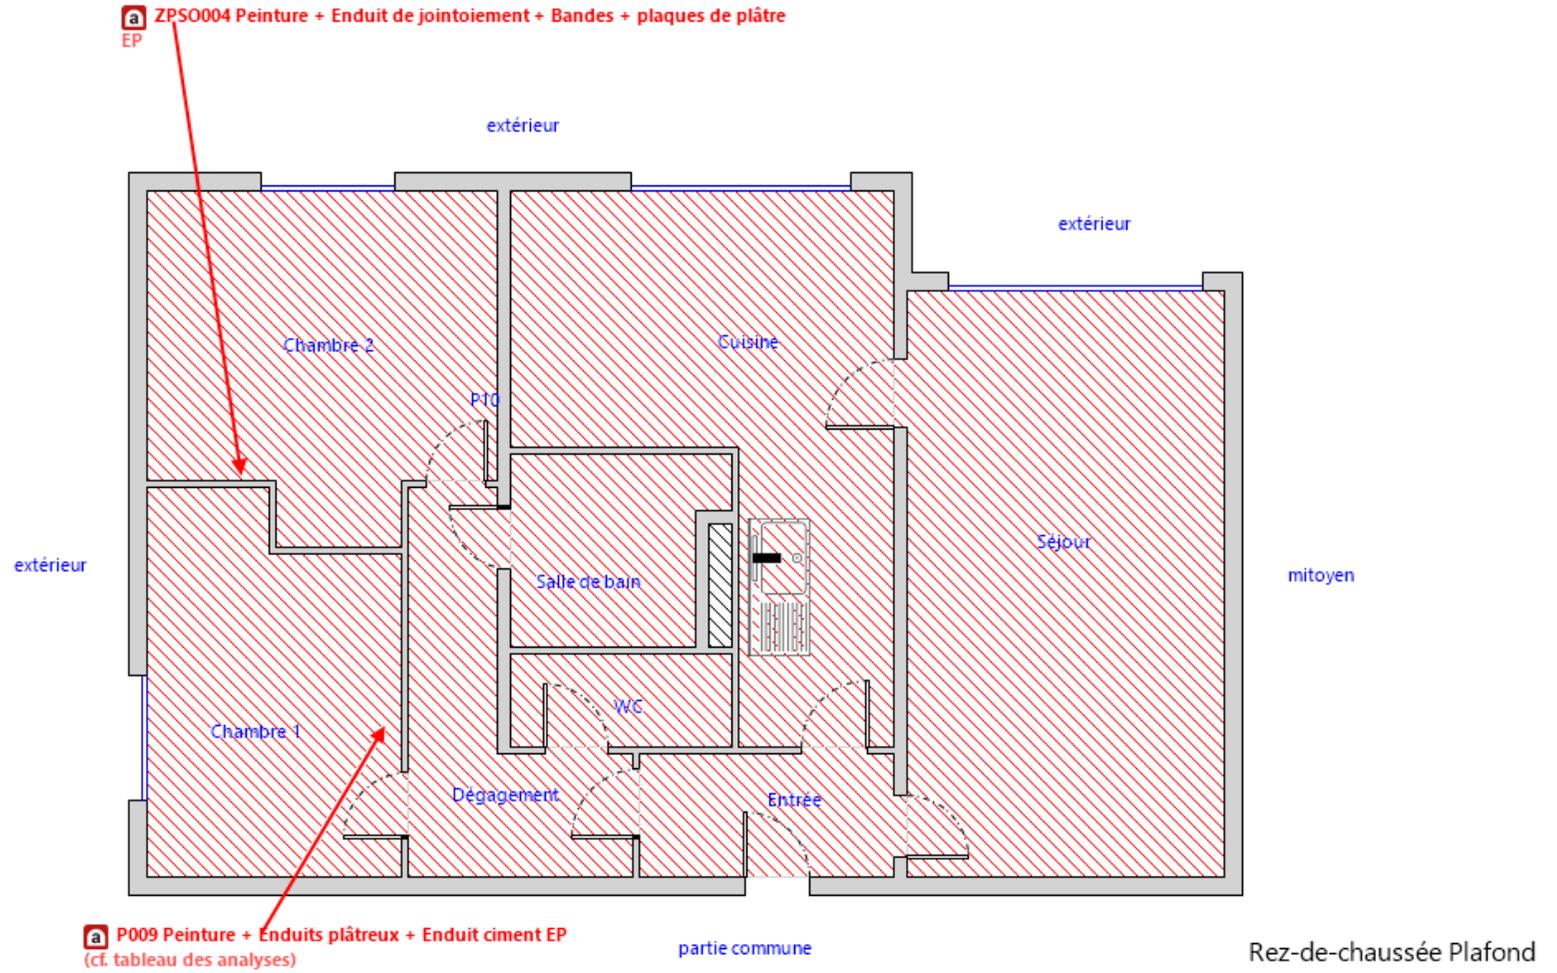
Planche de repérage des matériaux et produits amiantés
Affaire	MA2311198787
Opération	MATEUS gregory
Site	14 PLACE A.GORGE (2861aa0001)
	77000 MELUN
Date de réalisation	30/11/2023
Matériaux et produits contenant de l'amiante	
	Surface amianté
	Linéaire / paroi amianté (type 1)
	Linéaire / paroi amianté (type 2)
	Conduit amianté
Sondages destructifs / Prélèvements	
	Px Prélèvement Positif
	Px Prélèvement négatif
	Sondage destructif
Types de murs	
	Mur Porteur
	Mur Cloison (type 1)
	Mur Cloison (type 2)
	Gaine technique
Éléments ou pièces non visités	
	Local non visité
	Élément non visité
