## Rapport de Repérage des matériaux et produits contenant de l'amiante avant réalisation de travaux dans un immeuble bâti

Numéro de dossier : MA2309158016\_c01  
Rapport édité le : 12/10/2023

36 Rue Georges Clemenceau  
77430 Champagne-sur-Seine  
Bat. 36; Etage 1; Porte 99

Travaux d'embellissement des peintures de la cuisine et chambre

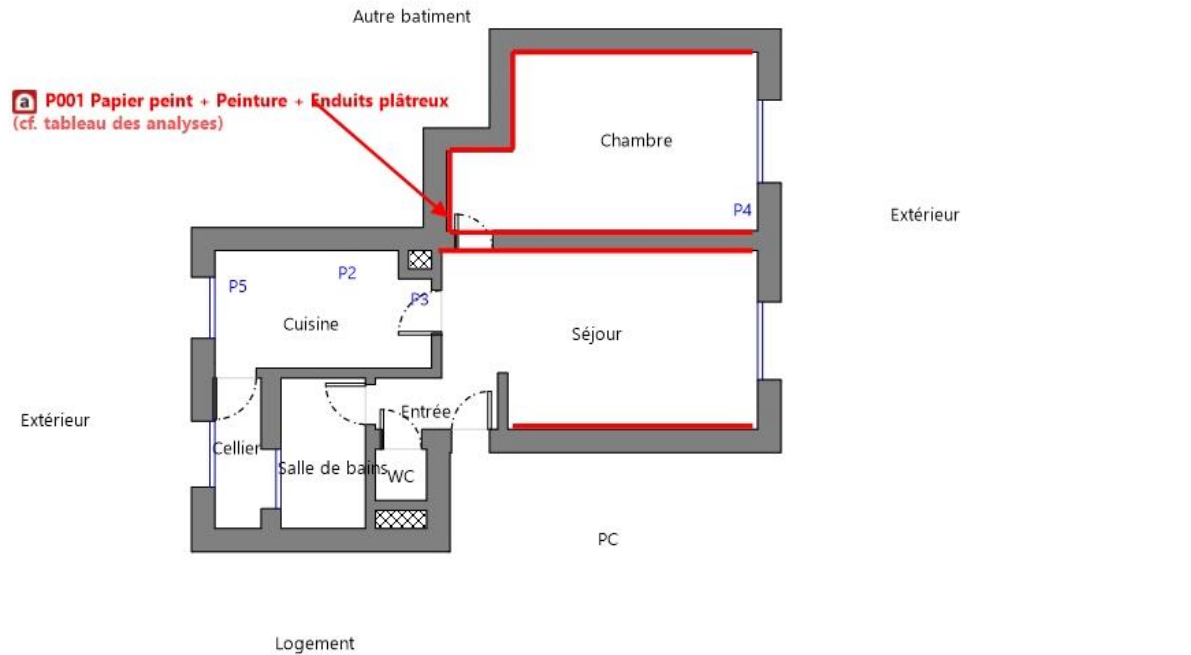
ZPSO	Niveau	Localisation	Zone	Description du prélèvement réalisé	Surface indicative
ZPSO001	1er étage	Cuisine; Chambre	Mur de refend	<p><u>Analyse : P001</u></p> <ul style="list-style-type: none"> <li>- Phase 2 Matériau fibreux de type papier peint (blanc) ; matériau de type peinture (blanc) ; matériau semi-dur de type enduit (beige) ; matériau semi-dur de type plâtre (blanc) (Présence d'amiante)</li> <li>- Phase 3 Matériau semi-dur de type plâtre (blanc) (Absence d'amiante)</li> </ul> <p><u>Analyse : P002</u></p> <ul style="list-style-type: none"> <li>- Phase 2 Matériau de type maillage de fibres et liant (blanc) ; matériau semi-dur de type enduit (blanc) ; matériau de type peinture (beige) ; matériau semi-dur de type plâtre (blanc) (Absence d'amiante)</li> <li>- Phase 3 Matériau semi-dur de type plâtre (blanc) (Absence d'amiante)</li> </ul>	55m2
