Rapport de Repérage des matériaux et produits contenant de l'amiante avant réalisation de travaux dans un immeuble bâti

Numéro de dossier : MA2404080735
Rapport édité le : 28/05/2024

17 Rue du Merisier
77430 Champagne-sur-Seine
Etage 2; Porte 118
Lot numéro 304LAA0201

AMIANTE
NEGATIF

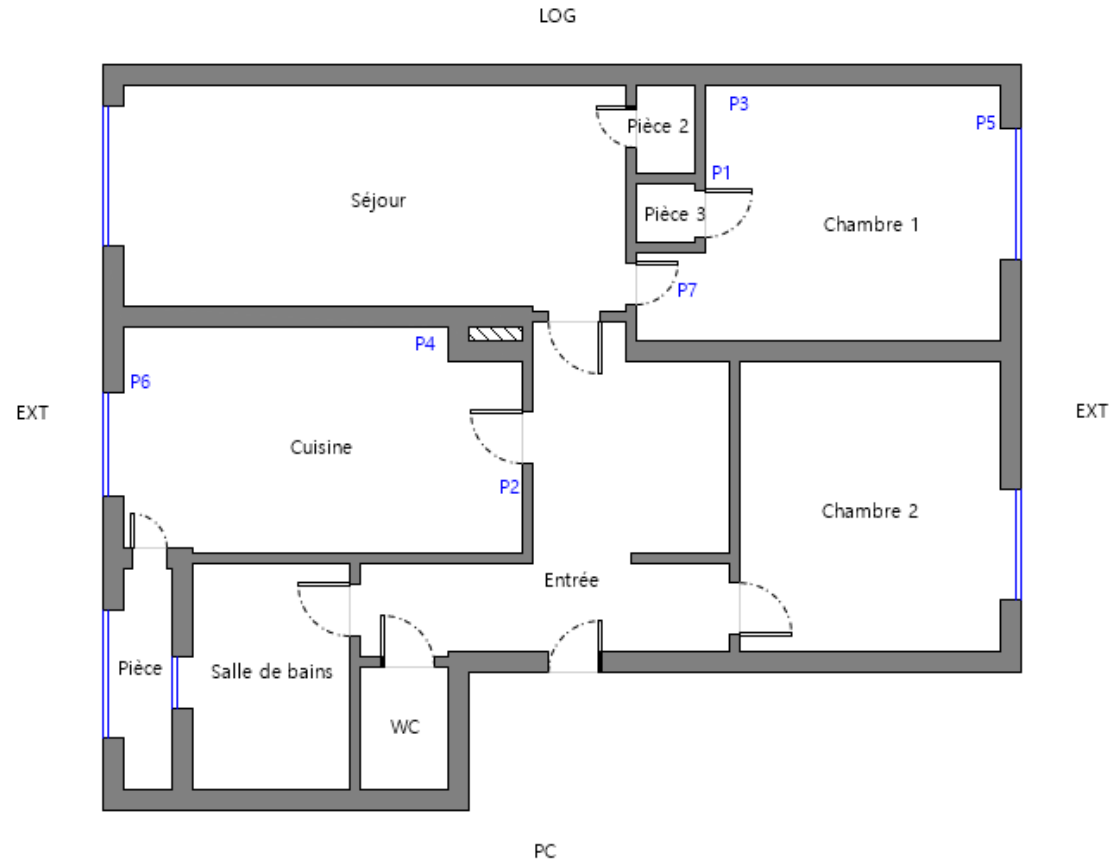
Planche de repérage des matériaux et produits amiantés
Affaire	MA2404080735
Opération	MENNI abdelhakim
Site	17 Rue du Merisier (304LAA0201)
	77430 Champagne-sur-Seine
Date de réalisation	28/05/2024
Matériaux et produits contenant de l'amiante	
	Surface amianté
	Linéaire / paroi amianté (type 1)
	Linéaire / paroi amianté (type 2)
	Conduit amianté
Sondages destructifs / Prélèvements	
Px	Prélèvement Positif
Px	Prélèvement négatif
S	Sondage destructif
Types de murs	
	Mur Porteur
	Mur Cloison (type 1)
	Mur Cloison (type 2)
	Gaine technique
Éléments ou pièces non visités	
	Local non visité
	Élément non visité

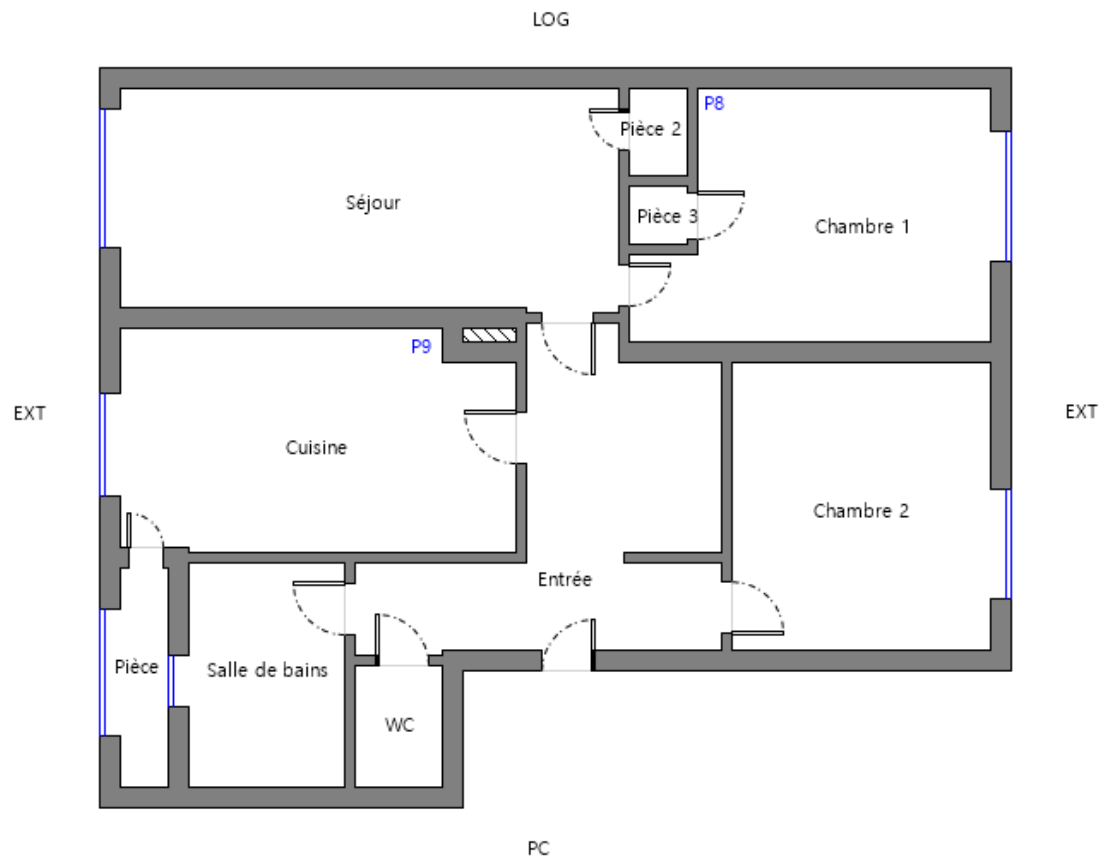
ETAGE 2 Plafonds

Planche de repérage des matériaux et produits amiantés
Affaire	MA2404080735
Opération	MENNI abdelhakim
Site	17 Rue du Merisier (304LAA0201)
	77430 Champagne-sur-Seine
Date de réalisation	28/05/2024
Matériaux et produits contenant de l'amiante	
	Surface amianté
	Linéaire / paroi amianté (type 1)
	Linéaire / paroi amianté (type 2)
	Conduit amianté
Sondages destructifs / Prélèvements	
	Prélèvement Positif
	Prélèvement négatif
	Sondage destructif
Types de murs	
	Mur Porteur
	Mur Cloison (type 1)
	Mur Cloison (type 2)
	Gaine technique
Éléments ou pièces non visités	
	Local non visité
	Elément non visité
