Rapport de Repérage des matériaux et produits contenant de l'amiante avant réalisation de travaux dans un immeuble bâti

Numéro de dossier : MA2308147020
Rapport édité le : 13/09/2023

19 Rue du Merisier
77430 Champagne-sur-Seine
Etage 3 ; Porte 128

Lot numéro 304lab0301

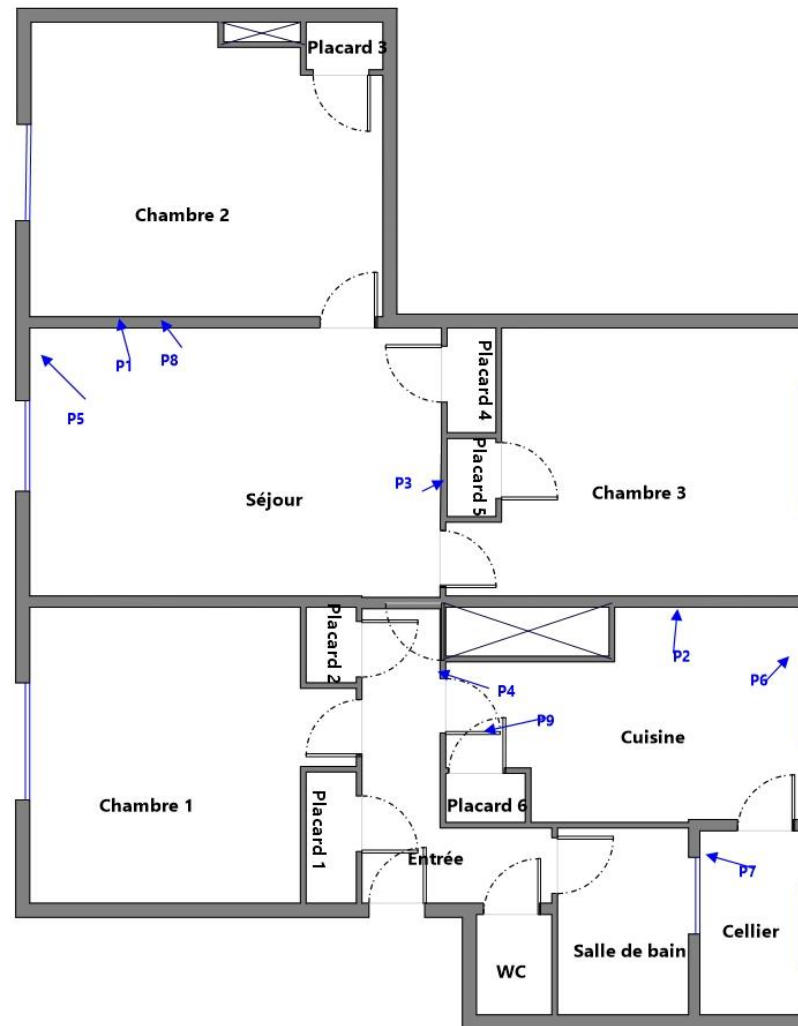
PAROIS VERTICALES

P011	<u>Identifiant:</u> ZPSO006 <u>Description:</u> Couche1: Peinture décorative (paillétées, gouttelettes...) + Couche2: Enduit de jointoiement et plot de colle des plaques de plâtre	- Matériau de type système d'enduit peinture (beige) ; matériau semi-dur de type plâtre (poudreux) (blanc) : Absence d'amiante	Absence d'amiante
P012	<u>Identifiant:</u> ZPSO007 <u>Description:</u> Conduit en fibres-ciment	- Matériau de type maillage de fibres et liant (blanc) ; matériau de type système d'enduit peinture (beige) ; matériau semi-dur (fibreux) (gris) : Présence d'amiante	Présence d'amiante

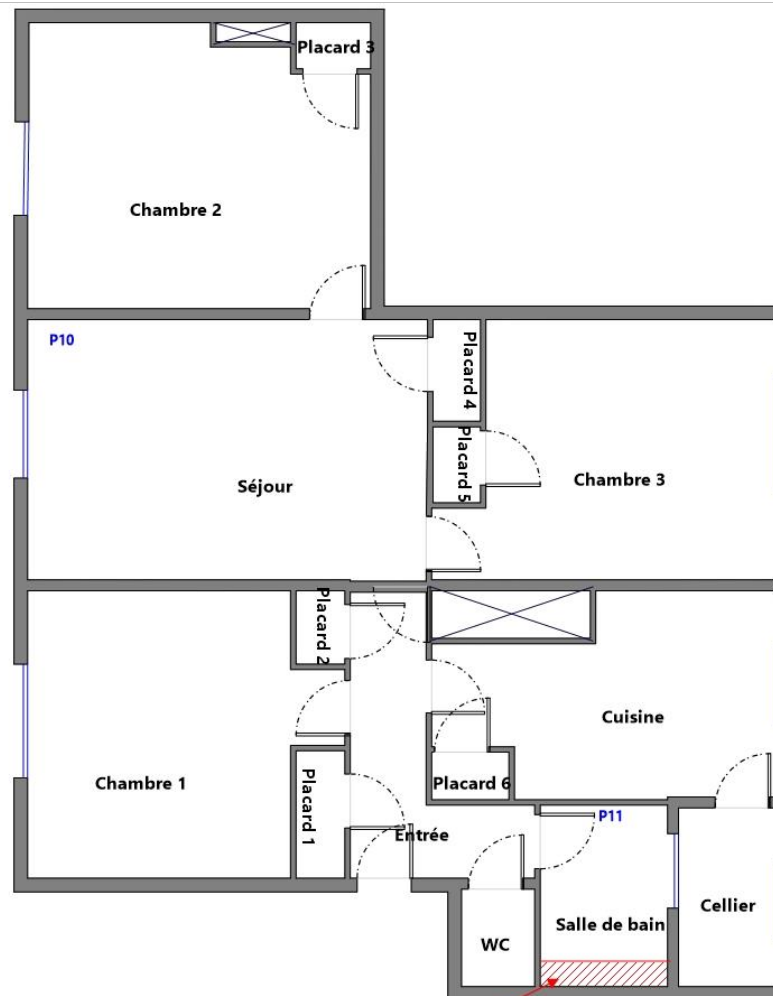
PLAFONDS

ZPSO	Niveau	Localisation	Zone	Description du prélèvement réalisé	Surface indicative
ZPSO007	3ème étage PORTE 128	Salle de bains	Plafond	<u>Analyse : P012</u> - Matériau de type maillage de fibres et liant (blanc) ; matériau de type système d'enduit peinture (beige) ; matériau semi-dur (fibreuse) (gris) (Présence d'amiante)	2m ²

a P012 Toile de verre + Peinture + Enduit plâtreux + Enduit ciment + Conduit en fibres-ciment
(cf. tableau des analyses)
