Rapport de mission de repérage des matériaux et produits contenant de l'amiante avant réalisation de travaux

Norme NF X 46-020 V .2017

7 RUE JEAN COTEAU

77430 CHAMPAGNE SUR SEINE

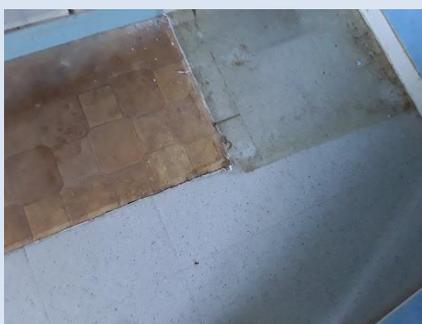
PRELEVEMENT : 307LAD0102P001			
NOM DU CLIENT	NUMERO DU DOSSIER		PIECE OU LOCAL
OPH77	307LAD0102 06/09/2019		Cuisine (Rez de chaussée)
ELEMENT	DESCRIPTIF DU LABORATOIRE	DATE DE PRELEVEMENT	NOM DE L'OPERATEUR
Revêtement souple	Revêtement souple beige + colle polymère jaune en faible quantité avec poussières non séparable	06/09/2019	IMBERT Yoann
LOCALISATION		RESULTAT	
Sol		Fr1:Amiante non détecté

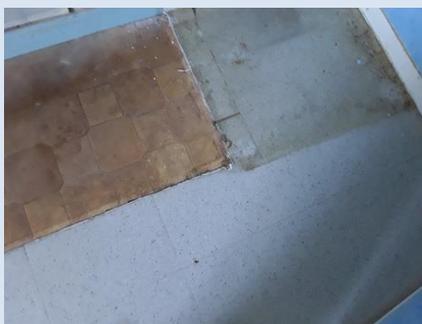
PRELEVEMENT : 307LAD0102P001			
NOM DU CLIENT	NUMERO DU DOSSIER		PIECE OU LOCAL
OPH77	307LAD0102 06/09/2019		Cuisine (Rez de chaussée)
ELEMENT	DESCRIPTIF DU LABORATOIRE	DATE DE PRELEVEMENT	NOM DE L'OPERATEUR
Revêtement souple	Matériau souple blanc + bois aggloméré en faible quantité non séparable	06/09/2019	IMBERT Yoann
LOCALISATION		RESULTAT	
Sol		Fr2:Amiante non détecté

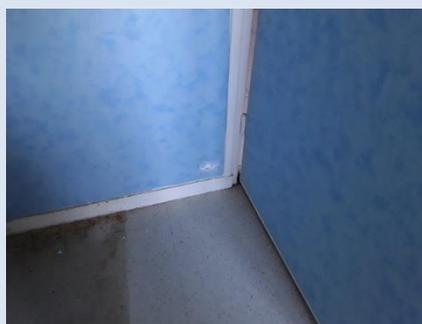
PRELEVEMENT : 307LAD0102P002			
NOM DU CLIENT	NUMERO DU DOSSIER		PIECE OU LOCAL
OPH77	307LAD0102 06/09/2019		Cuisine (Rez de chaussée)
ELEMENT	DESCRIPTIF DU LABORATOIRE	DATE DE PRELEVEMENT	NOM DE L'OPERATEUR
Enduit / Peinture	Enduit plâtreux blanc en vrac + peinture non séparable	06/09/2019	IMBERT Yoann
LOCALISATION		RESULTAT	
Mur D		Amiante non détecté

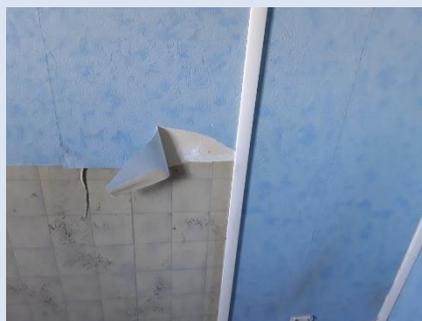
PRELEVEMENT : 307LAD0102P003			
NOM DU CLIENT	NUMERO DU DOSSIER		PIECE OU LOCAL
OPH77	307LAD0102 06/09/2019		Cuisine (Rez de chaussée)
ELEMENT	DESCRIPTIF DU LABORATOIRE	DATE DE PRELEVEMENT	NOM DE L'OPERATEUR
Enduit / Peinture béton	Enduit plâtreux blanc en vrac + papier non séparable + peintures multiples non séparable	06/09/2019	IMBERT Yoann
LOCALISATION		RESULTAT	
Mur C		Amiante non détecté

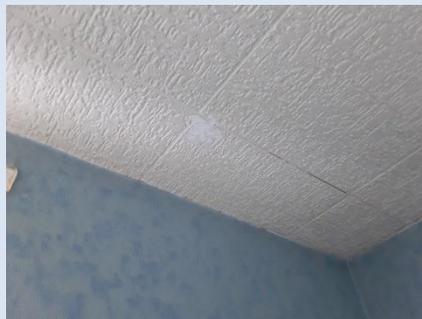
PRELEVEMENT : 307LAD0102P004			
NOM DU CLIENT	NUMERO DU DOSSIER		PIECE OU LOCAL
OPH77	307LAD0102 06/09/2019		Cuisine (Rez de chaussée)
ELEMENT	DESCRIPTIF DU LABORATOIRE	DATE DE PRELEVEMENT	NOM DE L'OPERATEUR
Dalle de polystyrènes	Polystyrène	06/09/2019	IMBERT Yoann
LOCALISATION		RESULTAT	
Plafond		Fr1:Amiante non détecté

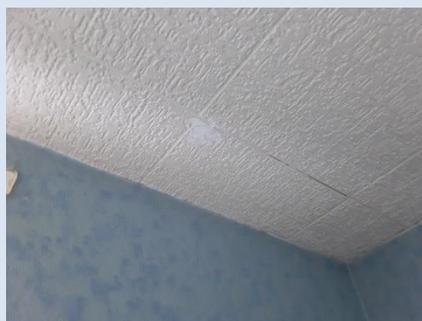
PRELEVEMENT : 307LAD0102P004			
NOM DU CLIENT	NUMERO DU DOSSIER		PIECE OU LOCAL
OPH77	307LAD0102 06/09/2019		Cuisine (Rez de chaussée)
ELEMENT	DESCRIPTIF DU LABORATOIRE	DATE DE PRELEVEMENT	NOM DE L'OPERATEUR
Dalle de polystyrènes	Peinture	06/09/2019	IMBERT Yoann
LOCALISATION		RESULTAT	
Plafond		Fr2:Amiante non détecté

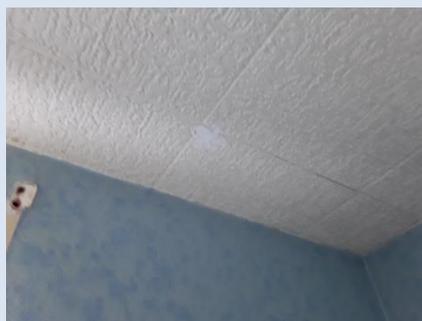
PRELEVEMENT : 307LAD0102P005			
NOM DU CLIENT	NUMERO DU DOSSIER		PIECE OU LOCAL
OPH77	307LAD0102 06/09/2019		Cuisine (Rez de chaussée)
ELEMENT	DESCRIPTIF DU LABORATOIRE	DATE DE PRELEVEMENT	NOM DE L'OPERATEUR
Enduit / Peinture béton	Enduit plâtreux blanc en vrac + papier en faible quantité non séparable + peinture en faible quantité non séparable	06/09/2019	IMBERT Yoann
LOCALISATION		RESULTAT	
Plafond		Amiante non détecté

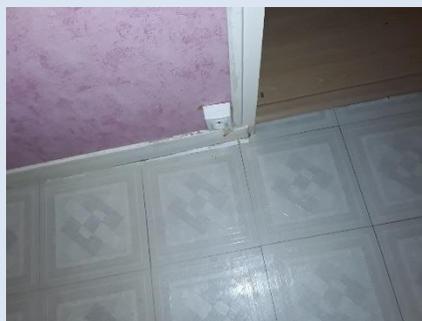
PRELEVEMENT : 307LAD0102P006			
NOM DU CLIENT	NUMERO DU DOSSIER		PIECE OU LOCAL
OPH77	307LAD0102 06/09/2019		Chambre 1 (Rez de chaussée)
ELEMENT	DESCRIPTIF DU LABORATOIRE	DATE DE PRELEVEMENT	NOM DE L'OPERATEUR
Revêtement souple	Revêtement cassant beige + colle polymère jaune en faible quantité non séparable	06/09/2019	IMBERT Yoann
LOCALISATION		RESULTAT	
Sol		Amiante non détecté

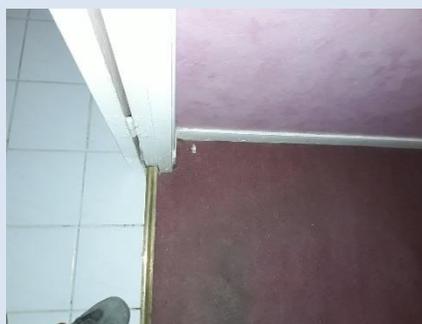
PRELEVEMENT : 307LAD0102P007

NOM DU CLIENT	NUMERO DU DOSSIER	PIECE OU LOCAL	
OPH77	307LAD0102 06/09/2019	WC (Rez de chaussée)	
ELEMENT	DESCRIPTIF DU LABORATOIRE	DATE DE PRELEVEMENT	NOM DE L'OPERATEUR
Moquette	Moquette rose + colle polymère jaune en faible quantité non séparable	06/09/2019	IMBERT Yoann
LOCALISATION		RESULTAT	
Sol		Amiante non détecté

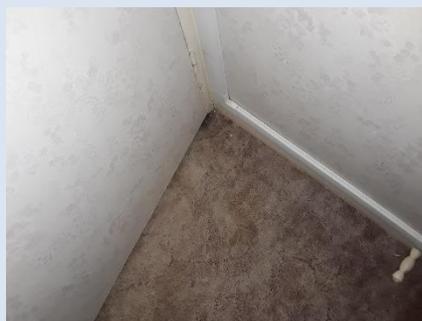
PRELEVEMENT : 307LAD0102P008

NOM DU CLIENT	NUMERO DU DOSSIER	PIECE OU LOCAL	
OPH77	307LAD0102 06/09/2019	Chambre 2 (Rez de chaussée)	
ELEMENT	DESCRIPTIF DU LABORATOIRE	DATE DE PRELEVEMENT	NOM DE L'OPERATEUR
Moquette	Moquette rose + colle polymère jaune avec couche en mousse non séparable	06/09/2019	IMBERT Yoann
LOCALISATION		RESULTAT	
Sol		Amiante non détecté
