Rapport de mission de repérage des matériaux et produits contenant de l'amiante avant réalisation de travaux

Norme NF X 46-020 V .2017

7 RUE JEAN COCTEAU

77430 CHAMPAGNE SUR SEINE

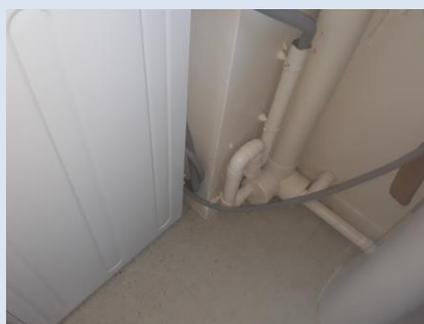
PRELEVEMENT : 307LAD0301P001			
NOM DU CLIENT	NUMERO DU DOSSIER		PIECE OU LOCAL
OPH77	307LAD0301 11/09/2019		Salle de bains (R+3)
ELEMENT	DESCRIPTIF DU LABORATOIRE	DATE DE PRELEVEMENT	NOM DE L'OPERATEUR
Enduit / Peinture béton	Matériau gris non séparable + enduit plâtreux blanc en vrac + peintures multiples non séparable	11/09/2019	IZABACHENE Lyes
LOCALISATION		RESULTAT	
Mur D		Amiante non détecté

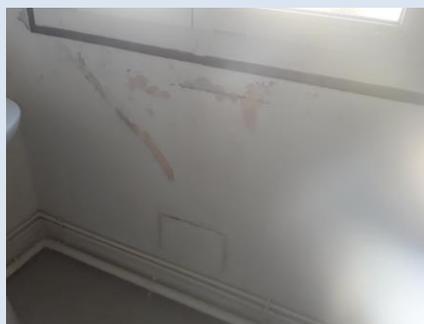
PRELEVEMENT : 307LAD0301P002			
NOM DU CLIENT	NUMERO DU DOSSIER		PIECE OU LOCAL
OPH77	307LAD0301 11/09/2019		Salle de bains (R+3)
ELEMENT	DESCRIPTIF DU LABORATOIRE	DATE DE PRELEVEMENT	NOM DE L'OPERATEUR
Enduit / Peinture	Enduit plâtreux blanc non séparable + peintures multiples en vrac	11/09/2019	IZABACHENE Lyes
LOCALISATION		RESULTAT	
Mur F		Amiante non détecté

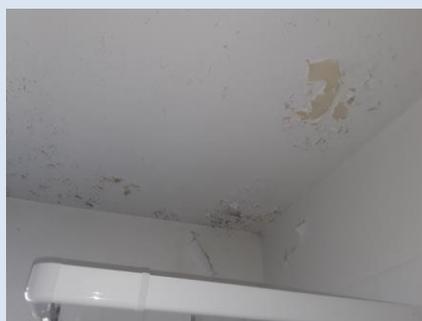
PRELEVEMENT : 307LAD0301P003			
NOM DU CLIENT	NUMERO DU DOSSIER		PIECE OU LOCAL
OPH77	307LAD0301 11/09/2019		Salle de bains (R+3)
ELEMENT	DESCRIPTIF DU LABORATOIRE	DATE DE PRELEVEMENT	NOM DE L'OPERATEUR
Enduit / Peinture béton	Enduit plâtreux blanc en vrac + peintures multiples avec poussières non séparable	11/09/2019	IZABACHENE Lyes
LOCALISATION		RESULTAT	
Plafond		Amiante non détecté

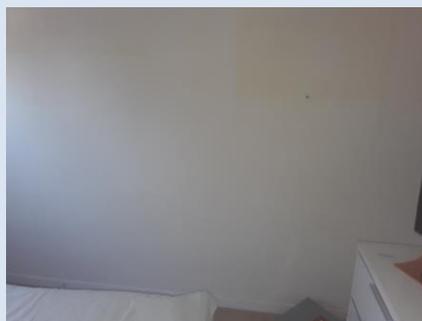
PRELEVEMENT : 307LAD0301P004			
NOM DU CLIENT	NUMERO DU DOSSIER		PIECE OU LOCAL
OPH77	307LAD0301 11/09/2019		Chambre 1 (R+3)
ELEMENT	DESCRIPTIF DU LABORATOIRE	DATE DE PRELEVEMENT	NOM DE L'OPERATEUR
Enduit / Peinture béton	Papier en faible quantité non séparable + enduit plâtreux blanc en vrac + peinture non séparable	11/09/2019	IZABACHENE Lyes
LOCALISATION		RESULTAT	
Mur C		Amiante non détecté

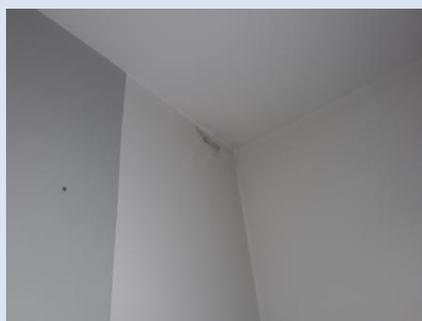
PRELEVEMENT : 307LAD0301P005			
NOM DU CLIENT	NUMERO DU DOSSIER		PIECE OU LOCAL
OPH77	307LAD0301 11/09/2019		Chambre 1 (R+3)
ELEMENT	DESCRIPTIF DU LABORATOIRE	DATE DE PRELEVEMENT	NOM DE L'OPERATEUR
Enduit / Peinture	Enduit plâtreux blanc en vrac + peinture non séparable	11/09/2019	IZABACHENE Lyes
LOCALISATION		RESULTAT	
Mur B		Amiante non détecté

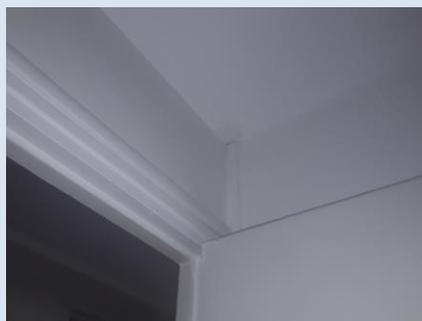
PRELEVEMENT : 307LAD0301P006			
NOM DU CLIENT	NUMERO DU DOSSIER		PIECE OU LOCAL
OPH77	307LAD0301 11/09/2019		Chambre 1 (R+3)
ELEMENT	DESCRIPTIF DU LABORATOIRE	DATE DE PRELEVEMENT	NOM DE L'OPERATEUR
Enduit / Peinture béton	Enduit plâtreux blanc en vrac + peinture non séparable	11/09/2019	IZABACHENE Lyes
LOCALISATION		RESULTAT	
Plafond		Amiante non détecté

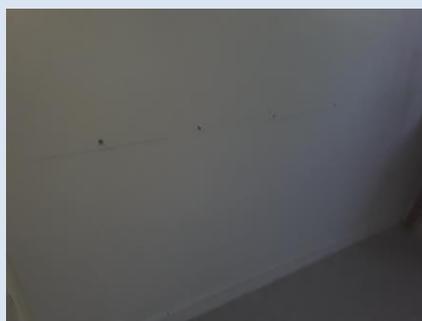
PRELEVEMENT : 307LAD0301P007			
NOM DU CLIENT	NUMERO DU DOSSIER		PIECE OU LOCAL
OPH77	307LAD0301 11/09/2019		Cuisine (R+3)
ELEMENT	DESCRIPTIF DU LABORATOIRE	DATE DE PRELEVEMENT	NOM DE L'OPERATEUR
Enduit / Peinture béton	Enduit plâtreux blanc en vrac + peintures multiples non séparable	11/09/2019	IZABACHENE Lyes
LOCALISATION		RESULTAT	
Mur A		Amiante non détecté

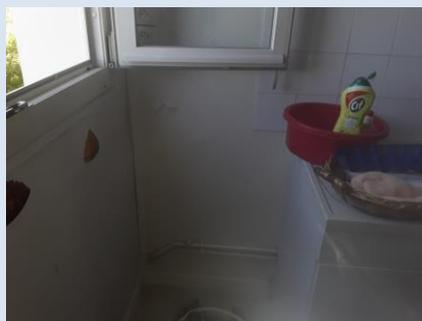
PRELEVEMENT : 307LAD0301P008			
NOM DU CLIENT	NUMERO DU DOSSIER		PIECE OU LOCAL
OPH77	307LAD0301 11/09/2019		Cuisine (R+3)
ELEMENT	DESCRIPTIF DU LABORATOIRE	DATE DE PRELEVEMENT	NOM DE L'OPERATEUR
Enduit / Peinture	Enduit plâtreux blanc en vrac + peinture non séparable	11/09/2019	IZABACHENE Lyes
LOCALISATION		RESULTAT	
Mur C		Amiante non détecté

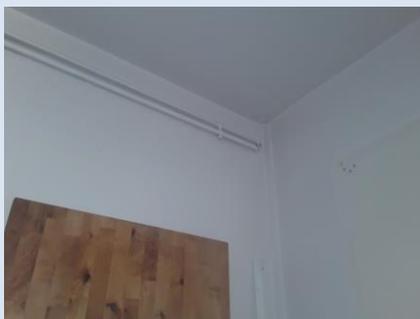
PRELEVEMENT : 307LAD0301P009			
NOM DU CLIENT	NUMERO DU DOSSIER	PIECE OU LOCAL	
OPH77	307LAD0301 11/09/2019	Cuisine (R+3)	
ELEMENT	DESCRIPTIF DU LABORATOIRE	DATE DE PRELEVEMENT	NOM DE L'OPERATEUR
Enduit / Peinture béton	Enduit plâtreux blanc en vrac + peinture non séparable	11/09/2019	IZABACHENE Lyes
LOCALISATION		RESULTAT	
Plafond		Amiante non détecté

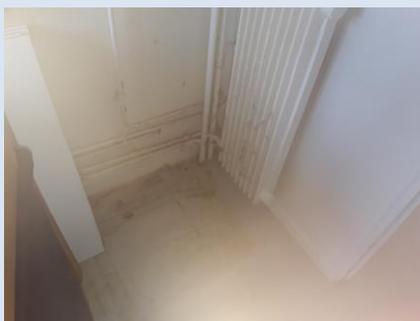
PRELEVEMENT : 307LAD0301P010			
NOM DU CLIENT	NUMERO DU DOSSIER	PIECE OU LOCAL	
OPH77	307LAD0301 11/09/2019	Cuisine (R+3)	
ELEMENT	DESCRIPTIF DU LABORATOIRE	DATE DE PRELEVEMENT	NOM DE L'OPERATEUR
Revêtement de sols	Revêtement souple jaune	11/09/2019	IZABACHENE Lyes
LOCALISATION		RESULTAT	
Sol		Fr1:Amiante non détecté

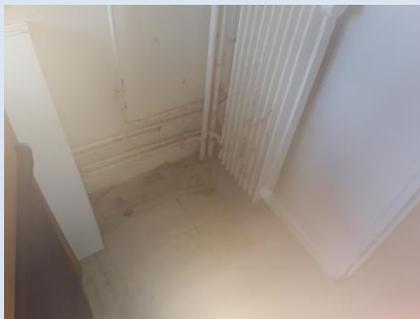
PRELEVEMENT : 307LAD0301P010			
NOM DU CLIENT	NUMERO DU DOSSIER	PIECE OU LOCAL	
OPH77	307LAD0301 11/09/2019	Cuisine (R+3)	
ELEMENT	DESCRIPTIF DU LABORATOIRE	DATE DE PRELEVEMENT	NOM DE L'OPERATEUR
Revêtement de sols	Revêtement souple gris	11/09/2019	IZABACHENE Lyes
LOCALISATION		RESULTAT	
Sol		Fr2:Amiante non détecté

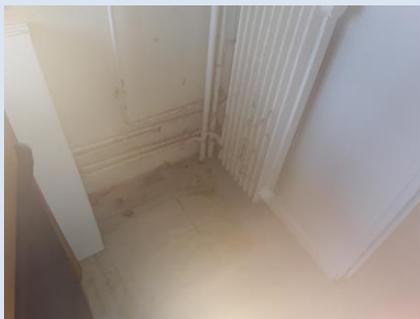
PRELEVEMENT : 307LAD0301P010			
NOM DU CLIENT	NUMERO DU DOSSIER	PIECE OU LOCAL	
OPH77	307LAD0301 11/09/2019	Cuisine (R+3)	
ELEMENT	DESCRIPTIF DU LABORATOIRE	DATE DE PRELEVEMENT	NOM DE L'OPERATEUR
Revêtement de sols	Peinture non séparable + colle polymère jaune non séparable + ragréage gris en vrac	11/09/2019	IZABACHENE Lyes
LOCALISATION		RESULTAT	
Sol		Fr3:Amiante non détecté

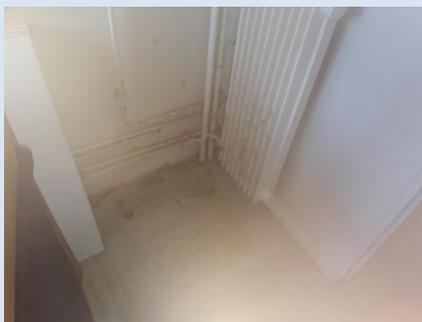
PRELEVEMENT : 307LAD0301P010			
NOM DU CLIENT	NUMERO DU DOSSIER	PIECE OU LOCAL	
OPH77	307LAD0301 11/09/2019	Cuisine (R+3)	
ELEMENT	DESCRIPTIF DU LABORATOIRE	DATE DE PRELEVEMENT	NOM DE L'OPERATEUR
Revêtement de sols	Colle polymère jaune non séparable + ragréage rose en vrac	11/09/2019	IZABACHENE Lyes
LOCALISATION		RESULTAT	
Sol		Fr4:Amiante non détecté	
EMPLACEMENT
