## Rapport de mission de repérage des matériaux et produits contenant de l'amiante avant réalisation de travaux

7 RUE JEAN COCTEAU

305

77430 CHAMPAGNE SUR SEINE

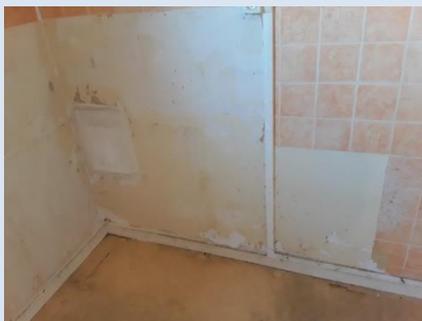
PRELEVEMENT : 307LAD0402P001			
NOM DU CLIENT	NUMERO DU DOSSIER	PIECE OU LOCAL	
OPH77	307LAD0402 07/11/2017	Cuisine	
ELEMENT	DESCRIPTIF DU LABORATOIRE	DATE DE PRELEVEMENT	NOM DE L'OPERATEUR
Enduit / Peinture béton	Enduit plâtreux blanc en vrac non séparable + peinture non séparable	07/11/2017	BEDEL Gaëtan
LOCALISATION		RESULTAT	
Mur C		Amiante non détecté

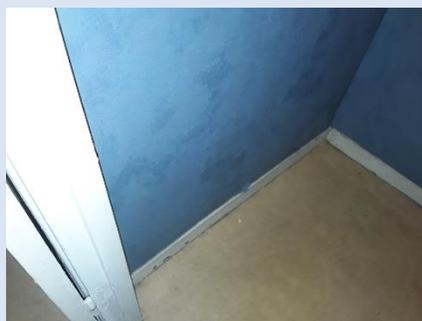
PRELEVEMENT : 307LAD0402P002			
NOM DU CLIENT	NUMERO DU DOSSIER	PIECE OU LOCAL	
OPH77	307LAD0402 07/11/2017	WC	
ELEMENT	DESCRIPTIF DU LABORATOIRE	DATE DE PRELEVEMENT	NOM DE L'OPERATEUR
Enduit / Peinture	Enduit plâtreux blanc en vrac non séparable + peintures multiples non séparable	07/11/2017	BEDEL Gaëtan
LOCALISATION		RESULTAT	
Mur A		Amiante non détecté

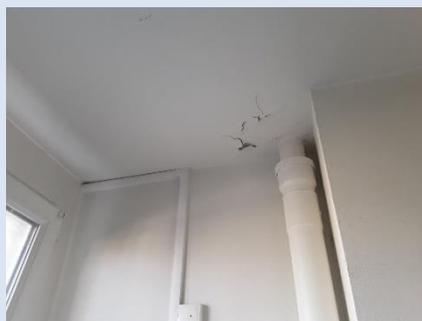
PRELEVEMENT : 307LAD0402P003			
NOM DU CLIENT	NUMERO DU DOSSIER	PIECE OU LOCAL	
OPH77	307LAD0402 07/11/2017	Salle de bains	
ELEMENT	DESCRIPTIF DU LABORATOIRE	DATE DE PRELEVEMENT	NOM DE L'OPERATEUR
Enduit / Peinture béton	Enduit plâtreux blanc en vrac non séparable + peintures multiples non séparable	07/11/2017	BEDEL Gaëtan
LOCALISATION		RESULTAT	
Plafonds		Amiante non détecté

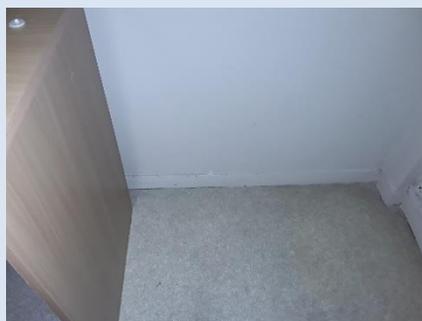
PRELEVEMENT : 307LAD0402P004			
NOM DU CLIENT	NUMERO DU DOSSIER	PIECE OU LOCAL	
OPH77	307LAD0402 07/11/2017	Chambre 2	
ELEMENT	DESCRIPTIF DU LABORATOIRE	DATE DE PRELEVEMENT	NOM DE L'OPERATEUR
Enduit / Peinture béton	Enduit plâtreux blanc en vrac non séparable + peinture non séparable	07/11/2017	BEDEL Gaëtan
LOCALISATION		RESULTAT	
Mur C		Amiante non détecté

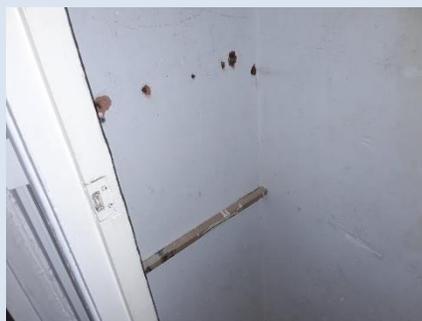
PRELEVEMENT : 307LAD0402P005			
NOM DU CLIENT	NUMERO DU DOSSIER	PIECE OU LOCAL	
OPH77	307LAD0402 07/11/2017	Cellier	
ELEMENT	DESCRIPTIF DU LABORATOIRE	DATE DE PRELEVEMENT	NOM DE L'OPERATEUR
Enduit / Peinture	Enduit plâtreux blanc en vrac non séparable + peinture non séparable	07/11/2017	BEDEL Gaëtan
LOCALISATION		RESULTAT	
Mur A		Amiante non détecté

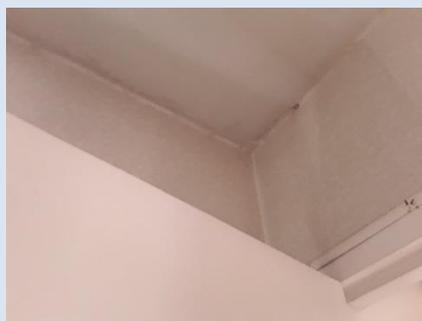
PRELEVEMENT : 307LAD0402P006			
NOM DU CLIENT	NUMERO DU DOSSIER		PIECE OU LOCAL
OPH77	307LAD0402 07/11/2017		Séjour
ELEMENT	DESCRIPTIF DU LABORATOIRE	DATE DE PRELEVEMENT	NOM DE L'OPERATEUR
Enduit / Peinture béton	Enduit plâtreux blanc en vrac non séparable + peintures multiples non séparable	07/11/2017	BEDEL Gaëtan
LOCALISATION		RESULTAT	
Plafonds		Amiante non détecté
