## Rapport de mission de repérage des matériaux et produits contenant de l'amiante avant réalisation de travaux

9 RUE JEAN COCTEAU

77430 CHAMPAGNE SUR SEINE

RAPPORT N° :	307LAE0101	Laboratoire d'Analyses :	ITGA
Repérage réalisé le :	12/10/2018	Adresse laboratoire :	3 RUE ARMAND HERPIN LACROIX - CS 46537 35065 RENNES CEDEX
Accompagnateur :		Numéro d'accréditation :	1-5967
Par :	Gaetan BEDEL	Organisme d'assurance professionnelle :	AXA France
N° certificat :	CPDI3869	Adresse assurance :	313 Terrasses de l'Arche 92727 NANTERRE CEDEX
Date d'obtention :	22/04/2016	N° de contrat d'assurance :	10063271004
Organisme certificateur	I.CERT PARC EDONIA - BAT G - RUE DE LA TERRE VICTORIA - 35760 SAINT GREGOIRE	Date de validité :	31/12/2018

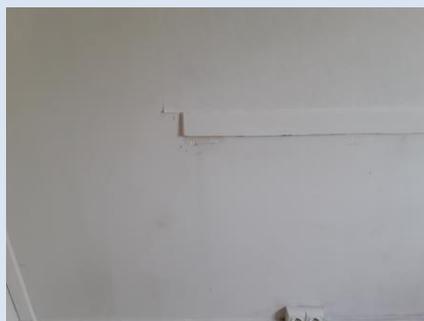
PRELEVEMENT : 307LAE0101P001			
NOM DU CLIENT	NUMERO DU DOSSIER		PIECE OU LOCAL
OPH77	307LAE0101 12/10/2018		Cuisine
ELEMENT	DESCRIPTIF DU LABORATOIRE	DATE DE PRELEVEMENT	NOM DE L'OPERATEUR
Enduit / Peinture béton	Enduit plâtreux blanc en vrac non séparable + peintures multiples non séparable	12/10/2018	BEDEL Gaetan
LOCALISATION		RESULTAT	
Mur A		Amiante non détecté

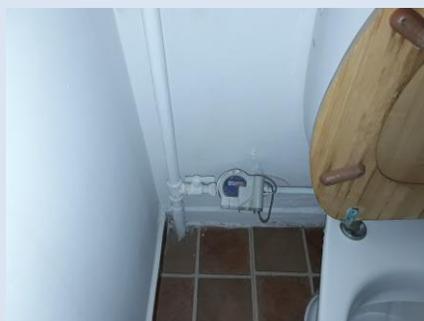
PRELEVEMENT : 307LAE0101P002			
NOM DU CLIENT	NUMERO DU DOSSIER		PIECE OU LOCAL
OPH77	307LAE0101 12/10/2018		WC
ELEMENT	DESCRIPTIF DU LABORATOIRE	DATE DE PRELEVEMENT	NOM DE L'OPERATEUR
Enduit / Peinture	Enduit plâtreux blanc en vrac non séparable + peinture non séparable	12/10/2018	BEDEL Gaetan
LOCALISATION		RESULTAT	
Mur A		Amiante non détecté

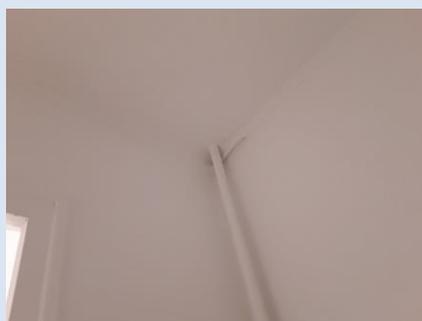
PRELEVEMENT : 307LAE0101P003			
NOM DU CLIENT	NUMERO DU DOSSIER	PIECE OU LOCAL	
OPH77	307LAE0101 12/10/2018	WC	
ELEMENT	DESCRIPTIF DU LABORATOIRE	DATE DE PRELEVEMENT	NOM DE L'OPERATEUR
Enduit / Peinture béton	Enduit plâtreux blanc en vrac non séparable + peinture non séparable	12/10/2018	BEDEL Gaetan
LOCALISATION		RESULTAT	
Plafond		Amiante non détecté

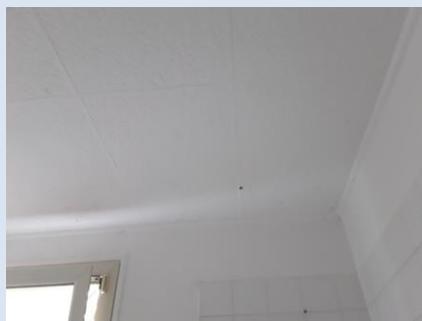
PRELEVEMENT : 307LAE0101P004			
NOM DU CLIENT	NUMERO DU DOSSIER	PIECE OU LOCAL	
OPH77	307LAE0101 12/10/2018	Salle de bains	
ELEMENT	DESCRIPTIF DU LABORATOIRE	DATE DE PRELEVEMENT	NOM DE L'OPERATEUR
Dalle de polystyrènes	Matériau mousse blanche en faible quantité en vrac non séparable + peintures multiples non séparable + polystyrène non séparable	12/10/2018	BEDEL Gaetan
LOCALISATION		RESULTAT	
Plafond		Amiante non détecté

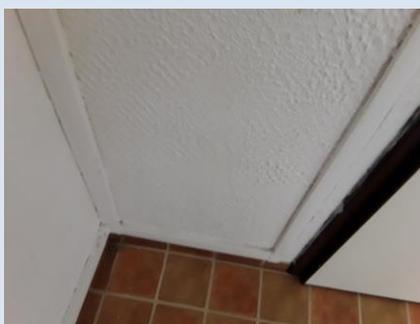
PRELEVEMENT : 307LAE0101P005			
NOM DU CLIENT	NUMERO DU DOSSIER	PIECE OU LOCAL	
OPH77	307LAE0101 12/10/2018	Entrée	
ELEMENT	DESCRIPTIF DU LABORATOIRE	DATE DE PRELEVEMENT	NOM DE L'OPERATEUR
Enduit / Peinture béton	Enduit plâtreux blanc en vrac + peintures multiples non séparable	12/10/2018	BEDEL Gaetan
LOCALISATION		RESULTAT	
Mur D		Amiante non détecté

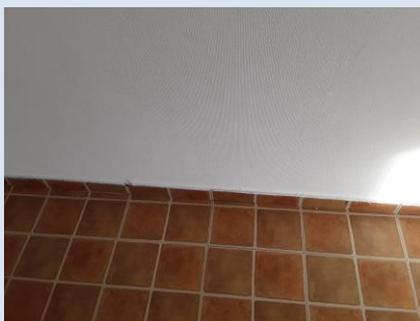
PRELEVEMENT : 307LAE0101P006			
NOM DU CLIENT	NUMERO DU DOSSIER	PIECE OU LOCAL	
OPH77	307LAE0101 12/10/2018	Séjour	
ELEMENT	DESCRIPTIF DU LABORATOIRE	DATE DE PRELEVEMENT	NOM DE L'OPERATEUR
Enduit / Peinture	Enduit plâtreux blanc en vrac non séparable + peinture non séparable	12/10/2018	BEDEL Gaetan
LOCALISATION		RESULTAT	
Mur A		Amiante non détecté

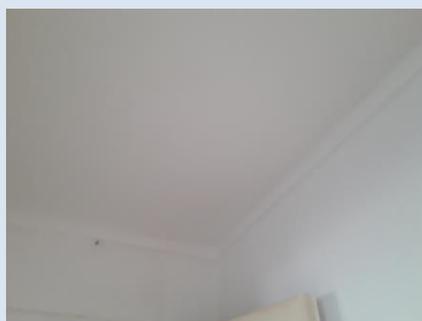
PRELEVEMENT : 307LAE0101P007			
NOM DU CLIENT	NUMERO DU DOSSIER	PIECE OU LOCAL	
OPH77	307LAE0101 12/10/2018	Couloir	
ELEMENT	DESCRIPTIF DU LABORATOIRE	DATE DE PRELEVEMENT	NOM DE L'OPERATEUR
Enduit / Peinture béton	Enduit plâtreux blanc en vrac non séparable + peinture non séparable	12/10/2018	BEDEL Gaetan
LOCALISATION		RESULTAT	
Plafond		Amiante non détecté

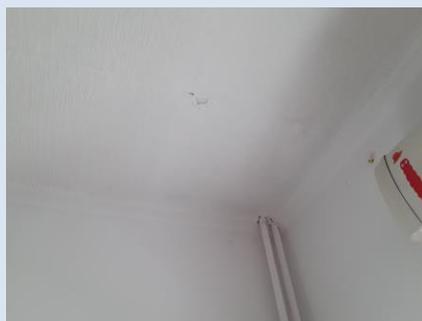
PRELEVEMENT : 307LAE0101P008			
NOM DU CLIENT	NUMERO DU DOSSIER	PIECE OU LOCAL	
OPH77	307LAE0101 12/10/2018	Chambre 2	
ELEMENT	DESCRIPTIF DU LABORATOIRE	DATE DE PRELEVEMENT	NOM DE L'OPERATEUR
Dalle de polystyrènes	Matériau en polystyrène	12/10/2018	BEDEL Gaetan
LOCALISATION		RESULTAT	
Plafond		Amiante non détecté
