# Rapport de repérage des matériaux et produits contenant de l'amiante avant réalisation de travaux dans un immeuble bâti

9 RUE JEAN COCTEAU  
77430 CHAMPAGNE SUR SEINE

**Date du rapport :** 06/08/2020

307LAE0102 06/08/2020 - 02:55

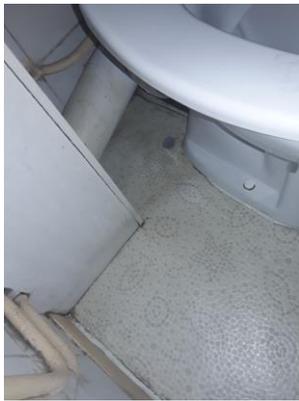
**Identification : P012 (Fr1)**

**Pièce et étage : WC R+1**

**Localisation : Sol**

**Parties d'ouvrages ou de composants : Revêtements de sols (Sous-couches (carton, feutre, -) des revêtements souples)**

**Descriptif Laboratoire : Revêtement souple beige**

**Résultat (justification) : Amiante non détectée (RESULTAT ANALYSE)**

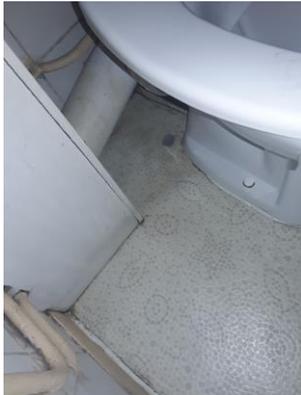
<b>Identification : P012 (Fr2)</b>
<b>Pièce et étage : WC R+1</b>
<b>Localisation : Sol</b>
<b>Parties d'ouvrages ou de composants : Revêtements de sols (Sous-couches (carton, feutre, -) des revêtements souples)</b>
<b>Descriptif Laboratoire : Colle polymère jaune non séparable + ragréage beige non séparable + colle polymère jaune avec poussières non séparable + matériau blanc</b>
<b>Résultat (justification) : Amiante non détectée (RESULTAT ANALYSE)</b>

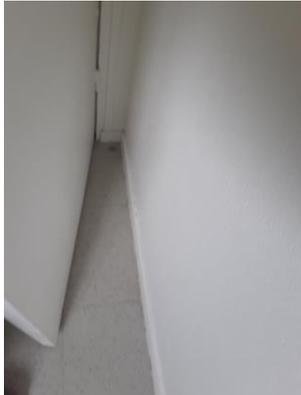
<b>Identification : P013 (Fr1)</b>
<b>Pièce et étage : Salle de bains R+1</b>
<b>Localisation : Sol</b>
<b>Parties d'ouvrages ou de composants : Revêtements de sols (Sous-couches (carton, feutre, -) des revêtements souples)</b>
<b>Descriptif Laboratoire : Revêtement souple beige</b>
<b>Résultat (justification) : Amiante non détectée (RESULTAT ANALYSE)</b>

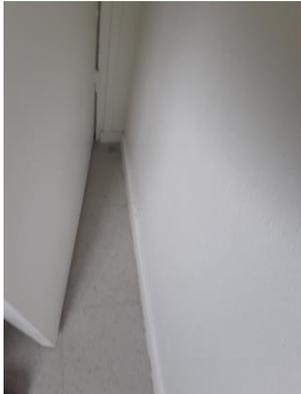
<b>Identification : P013 (Fr2)</b>
<b>Pièce et étage : Salle de bains R+1</b>
<b>Localisation : Sol</b>
<b>Parties d'ouvrages ou de composants : Revêtements de sols (Sous-couches (carton, feutre, -) des revêtements souples)</b>
<b>Descriptif Laboratoire : Colle polymère jaune avec poussières non séparable + matériau blanc en faible quantité non séparable + ragréage gris</b>
<b>Résultat (justification) : Amiante non détectée (RESULTAT ANALYSE)</b>

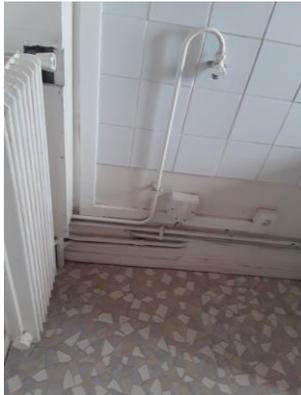
<b>Identification : P014</b>
<b>Pièce et étage : Cuisine R+1</b>
<b>Localisation : Réseaux de distribution</b>
<b>Parties d'ouvrages ou de composants : Conduits de fluides (air, eau, vapeur, fumée, échappement, autres fluides) (Peinture)</b>
<b>Descriptif Laboratoire : Peintures multiples en vrac avec poussières</b>
<b>Résultat (justification) : Amiante non détectée (RESULTAT ANALYSE)</b>
