Rapport de mission de repérage des matériaux et produits contenant de l'amiante avant réalisation de travaux

9 RUE JEAN COCTEAU

77430 CHAMPAGNE SUR SEINE

RAPPORT N° :	307LAE0201	Laboratoire d'Analyses :	ITGA
Repérage réalisé le :	25/01/2019	Adresse laboratoire :	3 RUE ARMAND HERPIN LACROIX - CS 46537 35065 RENNES CEDEX
Accompagnateur :		Numéro d'accréditation :	1-5967
Par :	Tristan BRUNOT	Organisme d'assurance professionnelle :	AXA France
N° certificat :	CPDI 3541	Adresse assurance :	313 Terrasses de l'Arche 92727 NANTERRE CEDEX
Date d'obtention :	27/12/2017	N° de contrat d'assurance :	10158549604
Organisme certificateur	I.CERT PARC EDONIA - BAT G - RUE DE LA TERRE VICTORIA - 35760 SAINT GREGOIRE	Date de validité :	31/12/2019

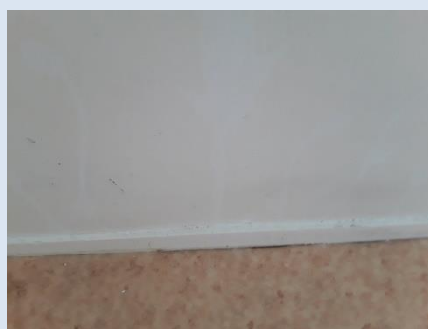
PRELEVEMENT : 307LAE0201P001			
NOM DU CLIENT	NUMERO DU DOSSIER		PIECE OU LOCAL
OPH77	307LAE0201 25/01/2019		Cuisine (RC)
ELEMENT	DESCRIPTIF DU LABORATOIRE	DATE DE PRELEVEMENT	NOM DE L'OPERATEUR
Enduit plaque de plâtre	Enduit plâtreux blanc en vrac + peinture non séparable + matériau gris en faible quantité en vrac non séparable	25/01/2019	BRUNOT Tristan
LOCALISATION		RESULTAT	
Mur B		Amiante non détecté

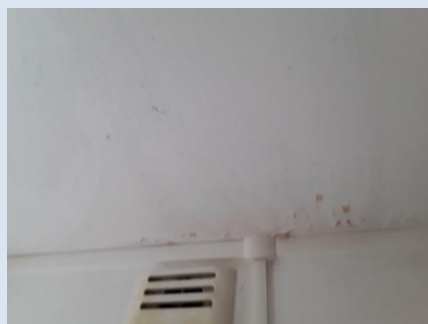
PRELEVEMENT : 307LAE0201P004			
NOM DU CLIENT	NUMERO DU DOSSIER	PIECE OU LOCAL	
OPH77	307LAE0201 25/01/2019	Cuisine (RC)	
ELEMENT	DESCRIPTIF DU LABORATOIRE	DATE DE PRELEVEMENT	NOM DE L'OPERATEUR
Enduit béton	Enduit plâtreux blanc en vrac + peintures multiples	25/01/2019	BRUNOT Tristan
LOCALISATION		RESULTAT	
Plafond		Amiante non détecté

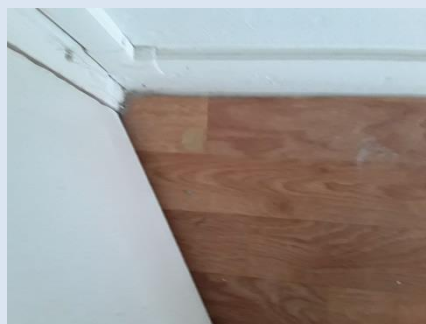
PRELEVEMENT : 307LAE0201P005			
NOM DU CLIENT	NUMERO DU DOSSIER	PIECE OU LOCAL	
OPH77	307LAE0201 25/01/2019	Séjour (RC)	
ELEMENT	DESCRIPTIF DU LABORATOIRE	DATE DE PRELEVEMENT	NOM DE L'OPERATEUR
Revêtement souple	Revêtement souple marron + colle polymère jaune non séparable + revêtement souple orange + colle polymère jaune non séparable + revêtement souple jaune + colle polymère jaune non séparable + ragréage gris en vrac + matériau blanc en faible quantité e	25/01/2019	BRUNOT Tristan
LOCALISATION		RESULTAT	
Sol		Amiante non détecté

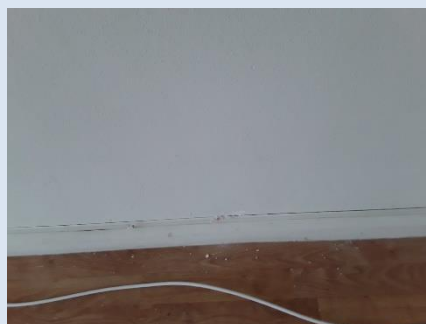
PRELEVEMENT : 307LAE0201P006			
NOM DU CLIENT	NUMERO DU DOSSIER	PIECE OU LOCAL	
OPH77	307LAE0201 25/01/2019	Séjour (RC)	
ELEMENT	DESCRIPTIF DU LABORATOIRE	DATE DE PRELEVEMENT	NOM DE L'OPERATEUR
Enduit béton	Enduit plâtreux blanc en vrac + peinture non séparable + matériau rouge en faible quantité non séparable	25/01/2019	BRUNIoT Tristan
LOCALISATION		RESULTAT	
Mur C		Amiante non détecté

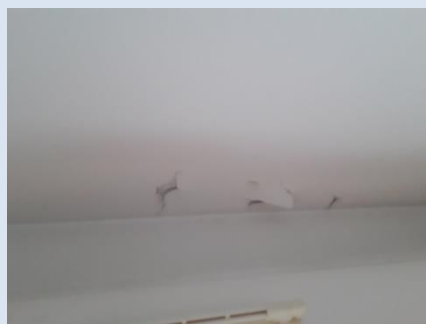
PRELEVEMENT : 307LAE0201P007			
NOM DU CLIENT	NUMERO DU DOSSIER	PIECE OU LOCAL	
OPH77	307LAE0201 25/01/2019	Séjour (RC)	
ELEMENT	DESCRIPTIF DU LABORATOIRE	DATE DE PRELEVEMENT	NOM DE L'OPERATEUR
Enduit béton	Enduit plâtreux blanc en vrac + peinture non séparable	25/01/2019	BRUNIoT Tristan
LOCALISATION		RESULTAT	
Plafond		Amiante non détecté

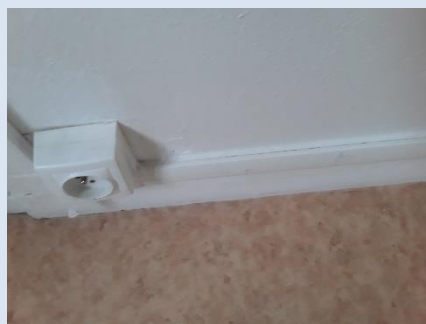
PRELEVEMENT : 307LAE0201P008			
NOM DU CLIENT	NUMERO DU DOSSIER	PIECE OU LOCAL	
OPH77	307LAE0201 25/01/2019	Chambre 1 (RC)	
ELEMENT	DESCRIPTIF DU LABORATOIRE	DATE DE PRELEVEMENT	NOM DE L'OPERATEUR
Enduit	Enduit plâtreux blanc en vrac non séparable + peinture non séparable + matériau rouge en faible quantité non séparable	25/01/2019	BRUNOT Tristan
LOCALISATION		RESULTAT	
Mur D		Amiante non détecté

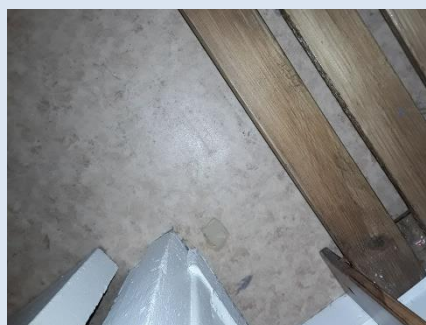
PRELEVEMENT : 307LAE0201P009			
NOM DU CLIENT	NUMERO DU DOSSIER	PIECE OU LOCAL	
OPH77	307LAE0201 25/01/2019	Placard 2 (RC)	
ELEMENT	DESCRIPTIF DU LABORATOIRE	DATE DE PRELEVEMENT	NOM DE L'OPERATEUR
Revêtement souple	Revêtement souple orange + colle polymère jaune non séparable + revêtement souple jaune + colle polymère jaune non séparable + ragréage gris en faible quantité en vrac non séparable + peinture en faible quantité non séparable	25/01/2019	BRUNOT Tristan
LOCALISATION		RESULTAT	
Sol		Amiante non détecté

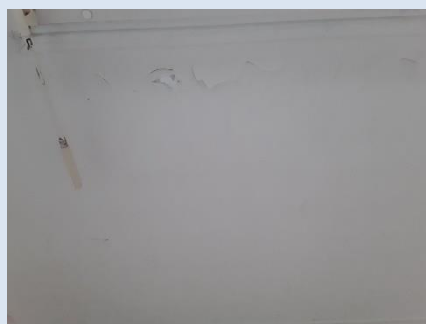
PRELEVEMENT : 307LAE0201P010			
NOM DU CLIENT	NUMERO DU DOSSIER		PIECE OU LOCAL
OPH77	307LAE0201 25/01/2019		Chambre 2 (RC)
ELEMENT	DESCRIPTIF DU LABORATOIRE	DATE DE PRELEVEMENT	NOM DE L'OPERATEUR
Enduit plaque de plâtre	Enduit plâtreux blanc en vrac + peintures multiples non séparable	25/01/2019	BRUNOT Tristan
LOCALISATION		RESULTAT	
Mur B		Amiante non détecté

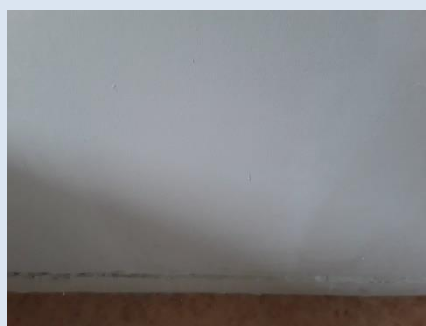
PRELEVEMENT : 307LAE0201P011			
NOM DU CLIENT	NUMERO DU DOSSIER		PIECE OU LOCAL
OPH77	307LAE0201 25/01/2019		Salle de bains (RC)
ELEMENT	DESCRIPTIF DU LABORATOIRE	DATE DE PRELEVEMENT	NOM DE L'OPERATEUR
Enduit	Enduit gris en vrac hétérogène + peintures multiples en faible quantité non séparable	25/01/2019	BRUNOT Tristan
LOCALISATION		RESULTAT	
Mur C		Amiante non détecté
