Rapport de mission de repérage des matériaux et produits contenant de l'amiante avant réalisation de travaux

9 RUE JAN COCTEAU

77430 CHAMPAGNE SUR SEINE

RAPPORT N° :	307LAE0302	Laboratoire d'Analyses :	ITGA
Repérage réalisé le :	25/01/2019	Adresse laboratoire :	3 RUE ARMAND HERPIN LACROIX - CS 46537 35065 RENNES CEDEX
Accompagnateur :		Numéro d'accréditation :	1-5967
Par :	Tristan BRUNOT	Organisme d'assurance professionnelle :	AXA France
N° certificat :	CPDI 3541	Adresse assurance :	313 Terrasses de l'Arche 92727 NANTERRE CEDEX
Date d'obtention :	27/12/2017	N° de contrat d'assurance :	10158549604
Organisme certificateur	I.CERT PARC EDONIA - BAT G - RUE DE LA TERRE VICTORIA - 35760 SAINT GREGOIRE	Date de validité :	31/12/2019

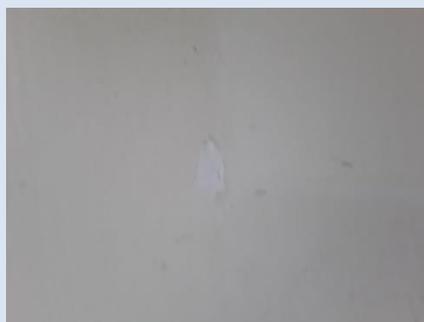
PRELEVEMENT : 307LAE0302P003			
NOM DU CLIENT	NUMERO DU DOSSIER	PIECE OU LOCAL	
OPH77	307LAE0302 25/01/2019	Cuisine (R+3)	
ELEMENT	DESCRIPTIF DU LABORATOIRE	DATE DE PRELEVEMENT	NOM DE L'OPERATEUR
Enduit plaque de plâtre	Enduit plâtreux blanc en vrac non séparable + matériau rouge en faible quantité en vrac non séparable + peinture non séparable	25/01/2019	BRUNOT Tristan
LOCALISATION		RESULTAT	
Mur B		Amiante non détecté

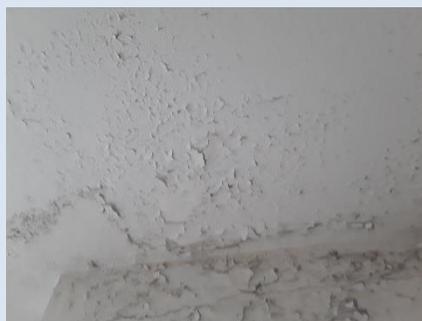
PRELEVEMENT : 307LAE0302P009			
NOM DU CLIENT	NUMERO DU DOSSIER	PIECE OU LOCAL	
OPH77	307LAE0302 25/01/2019	Salle de bains (R+3)	
ELEMENT	DESCRIPTIF DU LABORATOIRE	DATE DE PRELEVEMENT	NOM DE L'OPERATEUR
Enduit	Enduit gris en vrac non séparable + peinture non séparable	25/01/2019	BRUNOT Tristan
LOCALISATION		RESULTAT	
Mur A		Amiante non détecté

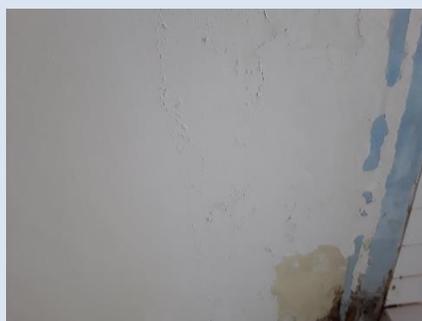
PRELEVEMENT : 307LAE0302P010			
NOM DU CLIENT	NUMERO DU DOSSIER	PIECE OU LOCAL	
OPH77	307LAE0302 25/01/2019	Chambre 3 (R+3)	
ELEMENT	DESCRIPTIF DU LABORATOIRE	DATE DE PRELEVEMENT	NOM DE L'OPERATEUR
Enduit plaque de plâtre	Enduit plâtreux blanc en vrac non séparable + peinture en faible quantité non séparable	25/01/2019	BRUNOT Tristan
LOCALISATION		RESULTAT	
Mur B		Amiante non détecté

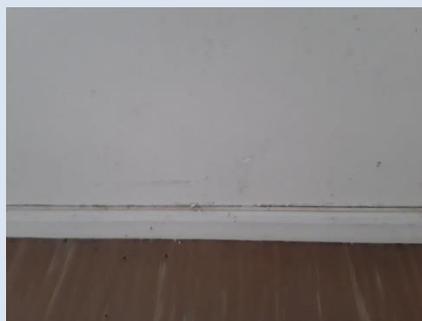
PRELEVEMENT : 307LAE0302P011			
NOM DU CLIENT	NUMERO DU DOSSIER	PIECE OU LOCAL	
OPH77	307LAE0302 25/01/2019	Chambre 3 (R+3)	
ELEMENT	DESCRIPTIF DU LABORATOIRE	DATE DE PRELEVEMENT	NOM DE L'OPERATEUR
Revêtement souple	Revêtement souple marron + colle polymère jaune non séparable + ragréage gris en vrac	25/01/2019	BRUNOT Tristan
LOCALISATION		RESULTAT	
Sol		Amiante non détecté

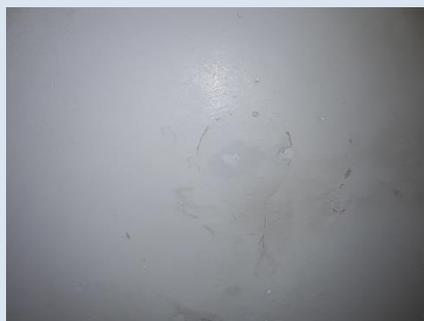
PRELEVEMENT : 307LAE0302P013			
NOM DU CLIENT	NUMERO DU DOSSIER		PIECE OU LOCAL
OPH77	307LAE0302 25/01/2019		Chambre 2 (R+3)
ELEMENT	DESCRIPTIF DU LABORATOIRE	DATE DE PRELEVEMENT	NOM DE L'OPERATEUR
Enduit	Enduit plâtreux blanc en vrac non séparable + peinture en vrac non séparable	25/01/2019	BRUNOT Tristan
LOCALISATION		RESULTAT	
Mur A		Amiante non détecté	
EMPLACEMENT
