## Rapport de mission de repérage des matériaux et produits contenant de l'amiante avant réalisation de travaux

11 RUE JEAN COCTEAU

77430 CHAMPAGNE SUR SEINE

RAPPORT N° :	307LAF0102	Laboratoire d'Analyses :	ITGA
Repérage réalisé le :	25/01/2019	Adresse laboratoire :	3 RUE ARMAND HERPIN LACROIX - CS 46537 35065 RENNES CEDEX
Accompagnateur :		Numéro d'accréditation :	1-5967
Par :	Tristan BRUNOT	Organisme d'assurance professionnelle :	AXA France
N° certificat :	CPDI 3541	Adresse assurance :	313 Terrasses de l'Arche 92727 NANTERRE CEDEX
Date d'obtention :	27/12/2017	N° de contrat d'assurance :	10158549604
Organisme certificateur	I.CERT PARC EDONIA - BAT G - RUE DE LA TERRE VICTORIA - 35760 SAINT GREGOIRE	Date de validité :	31/12/2019

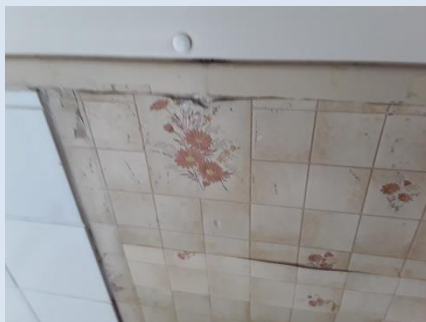
PRELEVEMENT : 307LAF0102P002			
NOM DU CLIENT	NUMERO DU DOSSIER		PIECE OU LOCAL
OPH77	307LAF0102 25/01/2019		Cuisine (RC)
ELEMENT	DESCRIPTIF DU LABORATOIRE	DATE DE PRELEVEMENT	NOM DE L'OPERATEUR
Enduit béton	Matériau gris en faible quantité non séparable + enduit plâtreux blanc en vrac + peinture en faible quantité non séparable	25/01/2019	BRUNIOT Tristan
LOCALISATION		RESULTAT	
Mur B		Amiante non détecté	
EMPLACEMENT

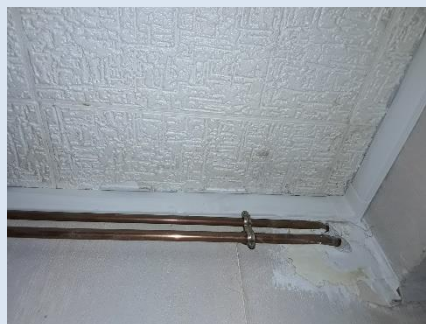
PRELEVEMENT : 307LAF0102P005			
NOM DU CLIENT	NUMERO DU DOSSIER	PIECE OU LOCAL	
OPH77	307LAF0102 25/01/2019	Entrée (RC)	
ELEMENT	DESCRIPTIF DU LABORATOIRE	DATE DE PRELEVEMENT	NOM DE L'OPERATEUR
Colle polystyrène	Polystyrène + colle polymère jaune en faible quantité non séparable + papier peint	25/01/2019	BRUNOT Tristan
LOCALISATION		RESULTAT	
Plafond		Amiante non détecté

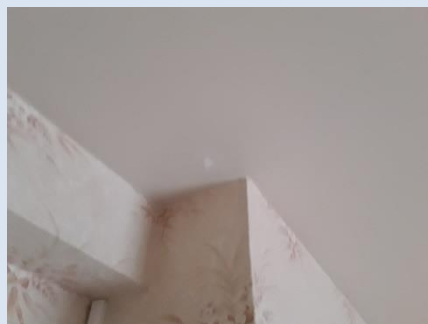
PRELEVEMENT : 307LAF0102P007			
NOM DU CLIENT	NUMERO DU DOSSIER	PIECE OU LOCAL	
OPH77	307LAF0102 25/01/2019	Séjour (RC)	
ELEMENT	DESCRIPTIF DU LABORATOIRE	DATE DE PRELEVEMENT	NOM DE L'OPERATEUR
Enduit béton	Enduit plâtreux blanc en vrac + peintures multiples non séparable	25/01/2019	BRUNOT Tristan
LOCALISATION		RESULTAT	
Plafond		Amiante non détecté

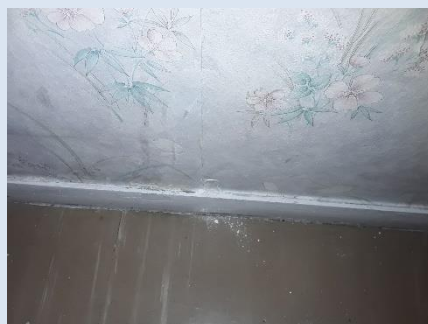
PRELEVEMENT : 307LAF0102P008			
NOM DU CLIENT	NUMERO DU DOSSIER	PIECE OU LOCAL	
OPH77	307LAF0102 25/01/2019	Chambre 1 (RC)	
ELEMENT	DESCRIPTIF DU LABORATOIRE	DATE DE PRELEVEMENT	NOM DE L'OPERATEUR
Enduit béton	Enduit plâtreux blanc en vrac + matériau rouge en faible quantité non séparable + peinture en faible quantité non séparable	25/01/2019	BRUNOT Tristan
LOCALISATION		RESULTAT	
Mur A		Amiante non détecté

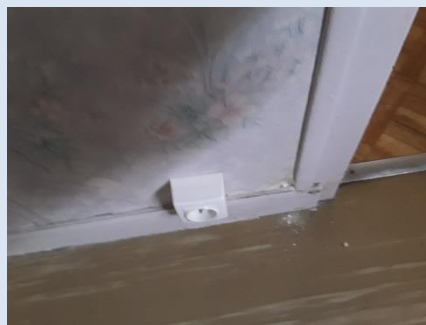
PRELEVEMENT : 307LAF0102P010			
NOM DU CLIENT	NUMERO DU DOSSIER		PIECE OU LOCAL
OPH77	307LAF0102 25/01/2019		Chambre 1 (RC)
ELEMENT	DESCRIPTIF DU LABORATOIRE	DATE DE PRELEVEMENT	NOM DE L'OPERATEUR
Enduit	Enduit plâtreux blanc en vrac + peinture en faible quantité non séparable	25/01/2019	BRUNOT Tristan
LOCALISATION		RESULTAT	
Mur D		Amiante non détecté

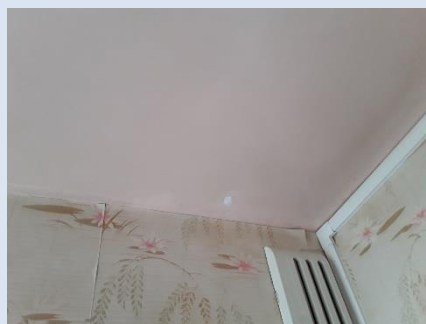
PRELEVEMENT : 307LAF0102P011			
NOM DU CLIENT	NUMERO DU DOSSIER		PIECE OU LOCAL
OPH77	307LAF0102 25/01/2019		Salle de bains (RC)
ELEMENT	DESCRIPTIF DU LABORATOIRE	DATE DE PRELEVEMENT	NOM DE L'OPERATEUR
Enduit béton	Enduit gris en faible quantité en vrac non séparable + peintures multiples non séparable	25/01/2019	BRUNOT Tristan
LOCALISATION		RESULTAT	
Plafond		Amiante non détecté

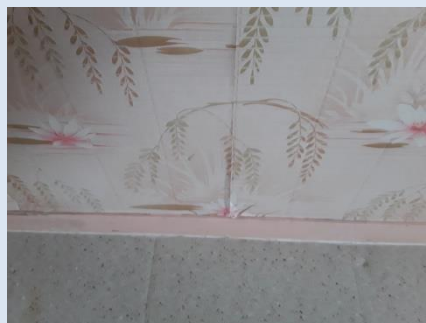
**PRELEVEMENT : 307LAF0102P013**

NOM DU CLIENT	NUMERO DU DOSSIER	PIECE OU LOCAL	
OPH77	307LAF0102 25/01/2019	Salle de bains (RC)	
ELEMENT	DESCRIPTIF DU LABORATOIRE	DATE DE PRELEVEMENT	NOM DE L'OPERATEUR
Enduit	Enduit gris en vrac non séparable + peintures multiples non séparable	25/01/2019	BRUNOT Tristan
LOCALISATION		RESULTAT	
Mur A		Amiante non détecté
