Rapport de repérage des matériaux et produits contenant de l'amiante avant réalisation de travaux dans un immeuble bâti

327
13 RUE JEAN COCTEAU
77430 CHAMPAGNE SUR SEINE

Date du rapport : 28/09/2020

307LAG0201 28/09/2020 - 15:47

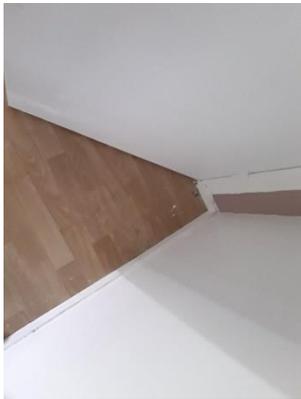
Identification : P008 (Fr1)
Pièce et étage : Séjour / Salon R+2
Localisation : Sol
Parties d'ouvrages ou de composants : Revêtements (Revêtement souple)
Descriptif Laboratoire : Revêtement souple beige + colle polymère jaune non séparable
Résultat (justification) : Amiante non détectée (RESULTAT ANALYSE)

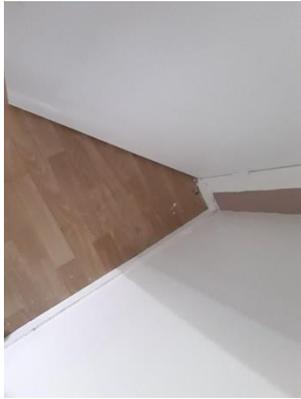
Identification : P008 (Fr2)
Pièce et étage : Séjour / Salon R+2
Localisation : Sol
Parties d'ouvrages ou de composants : Revêtements (Revêtement souple)
Descriptif Laboratoire : Revêtement souple beige et gris
Résultat (justification) : Amiante non détectée (RESULTAT ANALYSE)

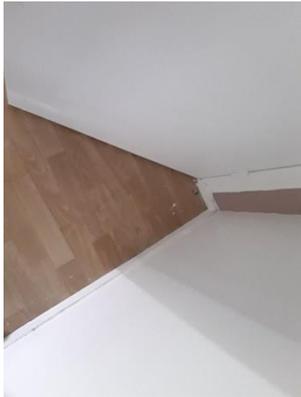
Identification : P008 (Fr3)
Pièce et étage : Séjour / Salon R+2
Localisation : Sol
Parties d'ouvrages ou de composants : Revêtements (Revêtement souple)
Descriptif Laboratoire : Colle polymère jaune non séparable + ragréage gris + couche blanche non séparable
Résultat (justification) : Amiante non détectée (RESULTAT ANALYSE)

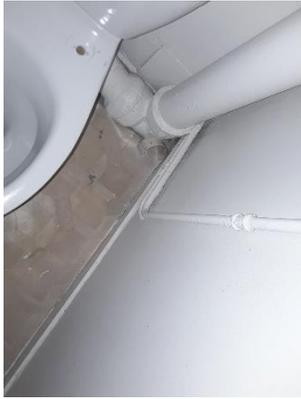
Identification : P011 (Fr1)
Pièce et étage : WC R+2
Localisation : Sol
Parties d'ouvrages ou de composants : Revêtements (Revêtement souple)
Descriptif Laboratoire : Revêtement souple beige
Résultat (justification) : Amiante non détectée (RESULTAT ANALYSE)

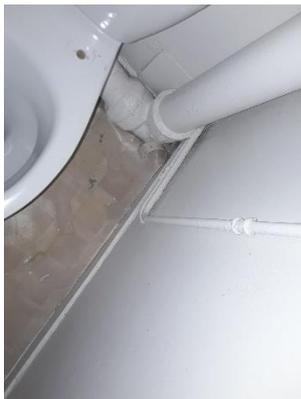
Identification : P011 (Fr2)
Pièce et étage : WC R+2
Localisation : Sol
Parties d'ouvrages ou de composants : Revêtements (Revêtement souple)
Descriptif Laboratoire : Colle polymère jaune non séparable + ragréage gris
Résultat (justification) : Amiante non détectée (RESULTAT ANALYSE)

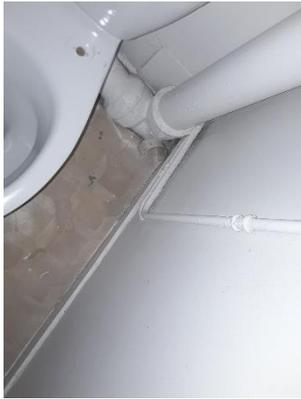
Identification : P011 (Fr3)
Pièce et étage : WC R+2
Localisation : Sol
Parties d'ouvrages ou de composants : Revêtements (Revêtement souple)
Descriptif Laboratoire : Peintures multiples non séparable + matériau souple blanc non séparable
Résultat (justification) : Amiante non détectée (RESULTAT ANALYSE)
