# Rapport de repérage des matériaux et produits contenant de l'amiante avant réalisation de travaux dans un immeuble bâti

330  
13 RUE JEAN COCTEAU  
77430 CHAMPAGNE SUR SEINE

**Référence du dossier :** Diffus OPH77

307LAG0302 21/08/2020 - 03:28

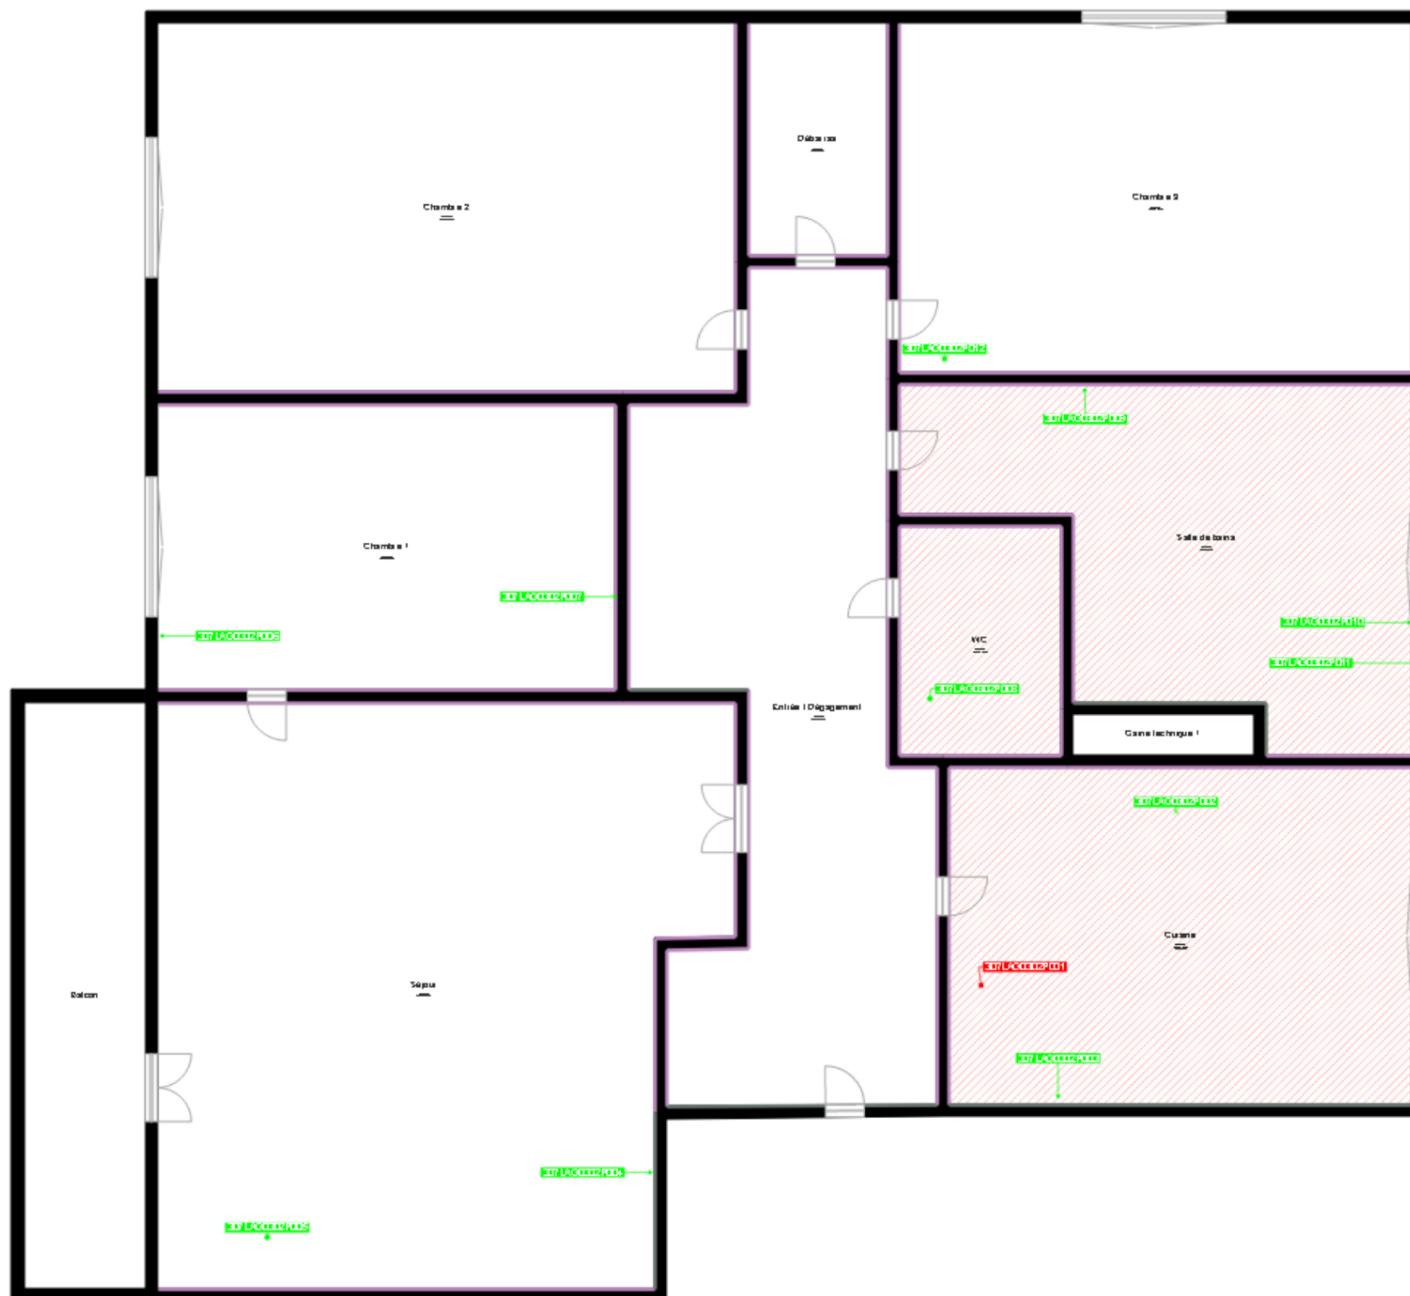
## PLANCHE DE REPERAGE

Pièce et Etage	Ouvrage ou composant de la construction	Localisation	Partie d'ouvrage ou de composant à inspecter ou à sonder	Identification	Justification	Commentaire
Cuisine - R+3	Revêtements de sols	Sol	Revêtement souple	P001 (Fr2)	RESULTAT ANALYSE	
Salle de bains - R+3	Revêtements de sols	Sol	Revêtement souple	P001 (Fr2)	ZPSO	
WC - R+3	Revêtements de sols	Sol	Revêtement souple	P001 (Fr2)	ZPSO
