Rapport de mission de repérage des matériaux et produits contenant de l'amiante avant réalisation de travaux

17 RUE JEAN COCTEAU

MODULE 307LAI0301
77430 CHAMPAGNE SUR SEINE

RAPPORT N° :	307LAI0301	Laboratoire d'Analyses :	ITGA
Repérage réalisé le :	23/04/2019	Adresse laboratoire :	3 RUE ARMAND HERPIN LACROIX - CS 46537 35065 RENNES CEDEX
Accompagnateur :		Numéro d'accréditation :	1-5967
Par :	Mostefa BENAOUA	Organisme d'assurance professionnelle :	AXA France
N° certificat :	CPDI 3541	Adresse assurance :	313 Terrasses de l'Arche 92727 NANTERRE CEDEX
Date d'obtention :	27/12/2017	N° de contrat d'assurance :	10158549604
Organisme certificateur	I.CERT PARC EDONIA - BAT G - RUE DE LA TERRE VICTORIA - 35760 SAINT GREGOIRE	Date de validité :	31/12/2019

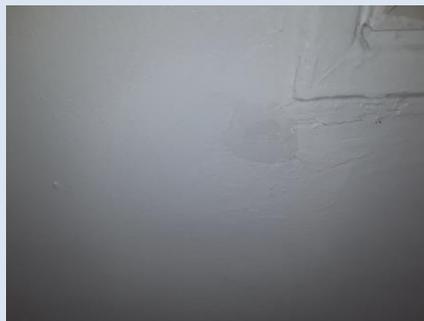
PRELEVEMENT : 307LAI0301P001			
NOM DU CLIENT	NUMERO DU DOSSIER		PIECE OU LOCAL
OPH77	307LAI0301 23/04/2019		Cuisine (RC)
ELEMENT	DESCRIPTIF DU LABORATOIRE	DATE DE PRELEVEMENT	NOM DE L'OPERATEUR
Enduit / Peinture	Enduit plâtreux blanc en vrac non séparable + peintures multiples non séparable	23/04/2019	BENAOUDA Mostefa
LOCALISATION		RESULTAT	
Mur B		Amiante non détecté

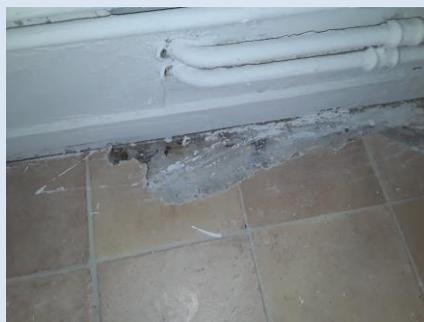
PRELEVEMENT : 307LAI0301P002			
NOM DU CLIENT	NUMERO DU DOSSIER		PIECE OU LOCAL
OPH77	307LAI0301 23/04/2019		Cuisine (RC)
ELEMENT	DESCRIPTIF DU LABORATOIRE	DATE DE PRELEVEMENT	NOM DE L'OPERATEUR
Revêtement souple	Revêtement souple beige	23/04/2019	BENAOUDA Mostefa
LOCALISATION		RESULTAT	
Sol		Fr1:Amiante non détecté

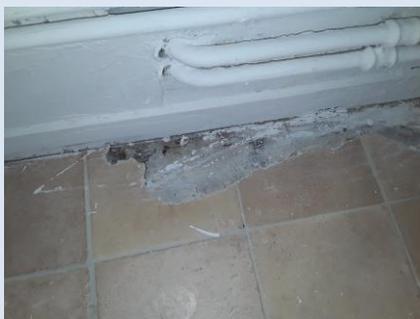
PRELEVEMENT : 307LAI0301P002			
NOM DU CLIENT	NUMERO DU DOSSIER	PIECE OU LOCAL	
OPH77	307LAI0301 23/04/2019	Cuisine (RC)	
ELEMENT	DESCRIPTIF DU LABORATOIRE	DATE DE PRELEVEMENT	NOM DE L'OPERATEUR
Revêtement souple	Colle polymère jaune non séparable + ragréage gris en faible quantité non séparable	23/04/2019	BENAOUDA Mostefa
LOCALISATION		RESULTAT	
Sol		Fr2:Amiante non détecté

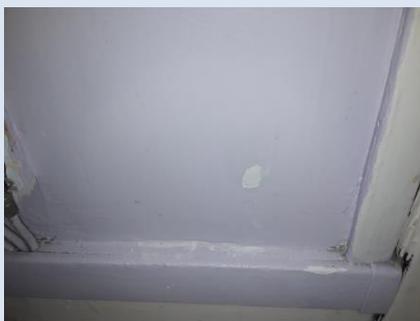
PRELEVEMENT : 307LAI0301P003			
NOM DU CLIENT	NUMERO DU DOSSIER	PIECE OU LOCAL	
OPH77	307LAI0301 23/04/2019	Entrée (RC)	
ELEMENT	DESCRIPTIF DU LABORATOIRE	DATE DE PRELEVEMENT	NOM DE L'OPERATEUR
Enduit / Peinture béton	Enduit plâtreux blanc en vrac non séparable + peinture non séparable	23/04/2019	BENAOUDA Mostefa
LOCALISATION		RESULTAT	
Mur N		Amiante non détecté

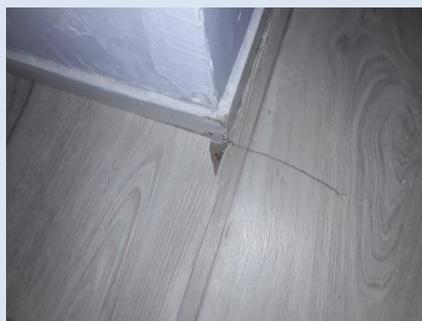
PRELEVEMENT : 307LAI0301P004			
NOM DU CLIENT	NUMERO DU DOSSIER	PIECE OU LOCAL	
OPH77	307LAI0301 23/04/2019	Entrée (RC)	
ELEMENT	DESCRIPTIF DU LABORATOIRE	DATE DE PRELEVEMENT	NOM DE L'OPERATEUR
Revêtement souple	Revêtement souple beige + colle polymère jaune en faible quantité avec poussières non séparable	23/04/2019	BENAOUDA Mostefa
LOCALISATION		RESULTAT	
Sol		Amiante non détecté

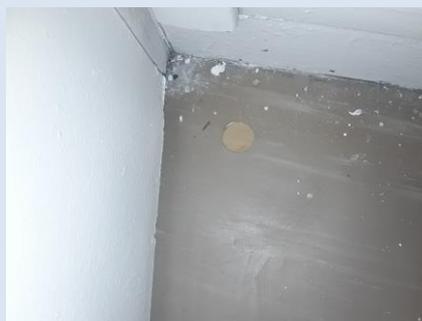
PRELEVEMENT : 307LAI0301P005			
NOM DU CLIENT	NUMERO DU DOSSIER	PIECE OU LOCAL	
OPH77	307LAI0301 23/04/2019	Séjour (RC)	
ELEMENT	DESCRIPTIF DU LABORATOIRE	DATE DE PRELEVEMENT	NOM DE L'OPERATEUR
Revêtement souple	Revêtement souple beige	23/04/2019	BENAOUDA Mostefa
LOCALISATION		RESULTAT	
Sol		Fr1:Amiante non détecté

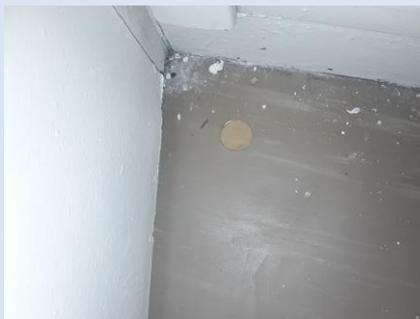
PRELEVEMENT : 307LAI0301P005			
NOM DU CLIENT	NUMERO DU DOSSIER	PIECE OU LOCAL	
OPH77	307LAI0301 23/04/2019	Séjour (RC)	
ELEMENT	DESCRIPTIF DU LABORATOIRE	DATE DE PRELEVEMENT	NOM DE L'OPERATEUR
Revêtement souple	Colle polymère jaune non séparable + ragréage gris non séparable + peinture en faible quantité non séparable	23/04/2019	BENAOUDA Mostefa
LOCALISATION		RESULTAT	
Sol		Fr2:Amiante non détecté

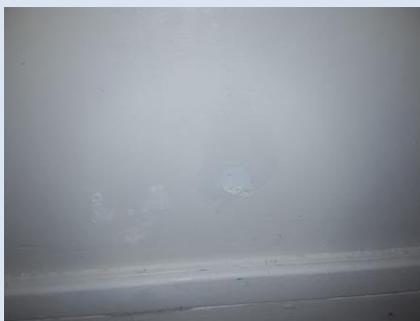
PRELEVEMENT : 307LAI0301P006			
NOM DU CLIENT	NUMERO DU DOSSIER	PIECE OU LOCAL	
OPH77	307LAI0301 23/04/2019	Séjour (RC)	
ELEMENT	DESCRIPTIF DU LABORATOIRE	DATE DE PRELEVEMENT	NOM DE L'OPERATEUR
Enduit / Peinture	Enduit plâtreux blanc en vrac + peinture non séparable	23/04/2019	BENAOUDA Mostefa
LOCALISATION		RESULTAT	
Mur A		Amiante non détecté

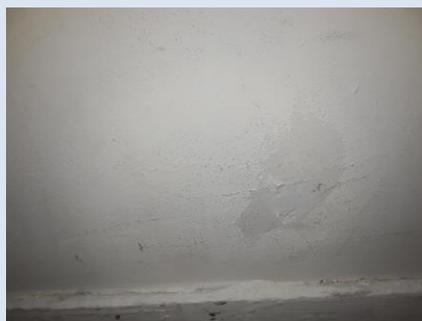
PRELEVEMENT : 307LAI0301P007			
NOM DU CLIENT	NUMERO DU DOSSIER	PIECE OU LOCAL	
OPH77	307LAI0301 23/04/2019	Chambre 2 (RC)	
ELEMENT	DESCRIPTIF DU LABORATOIRE	DATE DE PRELEVEMENT	NOM DE L'OPERATEUR
Enduit / Peinture	Enduit plâtreux blanc en vrac non séparable + peinture non séparable + papier peint non séparable	23/04/2019	BENAOUDA Mostefa
LOCALISATION		RESULTAT	
Mur I		Amiante non détecté

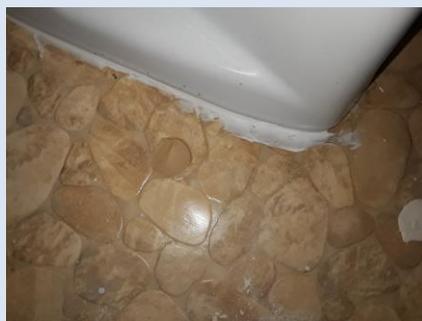
PRELEVEMENT : 307LAI0301P008			
NOM DU CLIENT	NUMERO DU DOSSIER	PIECE OU LOCAL	
OPH77	307LAI0301 23/04/2019	WC (RC)	
ELEMENT	DESCRIPTIF DU LABORATOIRE	DATE DE PRELEVEMENT	NOM DE L'OPERATEUR
Revêtement souple	Revêtement souple beige	23/04/2019	BENAOUDA Mostefa
LOCALISATION		RESULTAT	
Sol		Fr1:Amiante non détecté

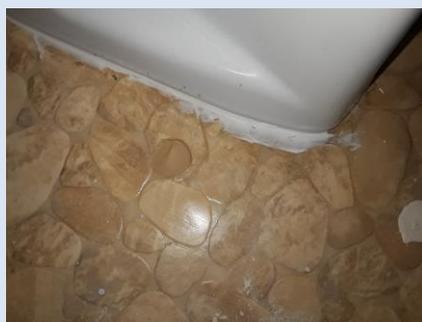
PRELEVEMENT : 307LAI0301P008			
NOM DU CLIENT	NUMERO DU DOSSIER	PIECE OU LOCAL	
OPH77	307LAI0301 23/04/2019	WC (RC)	
ELEMENT	DESCRIPTIF DU LABORATOIRE	DATE DE PRELEVEMENT	NOM DE L'OPERATEUR
Revêtement souple	Colle polymère jaune non séparable + ragréage gris non séparable + sous couche de ragréage beige non séparable + matériau compact gris hétérogène	23/04/2019	BENAOUDA Mostefa
LOCALISATION		RESULTAT	
Sol		Fr2:Amiante non détecté

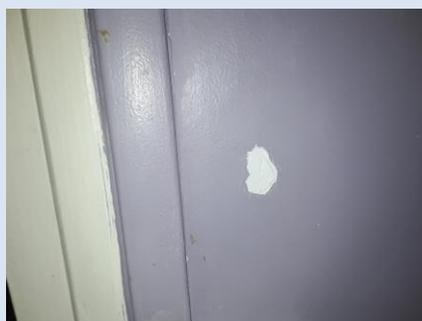
PRELEVEMENT : 307LAI0301P009			
NOM DU CLIENT	NUMERO DU DOSSIER	PIECE OU LOCAL	
OPH77	307LAI0301 23/04/2019	WC (RC)	
ELEMENT	DESCRIPTIF DU LABORATOIRE	DATE DE PRELEVEMENT	NOM DE L'OPERATEUR
Enduit / Peinture	Enduit plâtreux blanc en vrac non séparable + peinture non séparable + matériau rouge en faible quantité en vrac non séparable	23/04/2019	BENAOUDA Mostefa
LOCALISATION		RESULTAT	
Mur D		Amiante non détecté

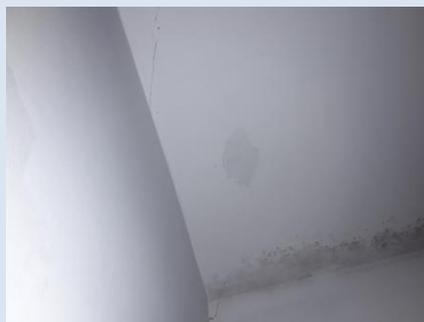
PRELEVEMENT : 307LAI0301P010			
NOM DU CLIENT	NUMERO DU DOSSIER	PIECE OU LOCAL	
OPH77	307LAI0301 23/04/2019	Chambre 1 (RC)	
ELEMENT	DESCRIPTIF DU LABORATOIRE	DATE DE PRELEVEMENT	NOM DE L'OPERATEUR
Enduit / Peinture	Enduit plâtreux blanc en vrac non séparable + peintures multiples non séparable	23/04/2019	BENAOUDA Mostefa
LOCALISATION		RESULTAT	
Plafond		Amiante non détecté

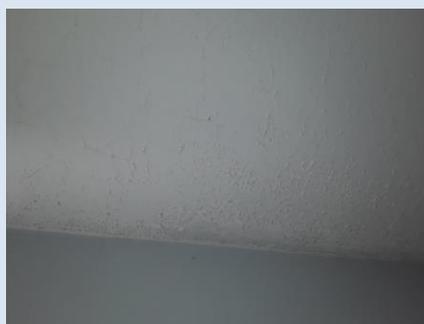
PRELEVEMENT : 307LAI0301P012			
NOM DU CLIENT	NUMERO DU DOSSIER	PIECE OU LOCAL	
OPH77	307LAI0301 23/04/2019	Salle de bains (RC)	
ELEMENT	DESCRIPTIF DU LABORATOIRE	DATE DE PRELEVEMENT	NOM DE L'OPERATEUR
Enduit / Peinture	Enduit plâtreux blanc en vrac non séparable + peinture non séparable	23/04/2019	BENAOUDA Mostefa
LOCALISATION		RESULTAT	
Plafond		Amiante non détecté

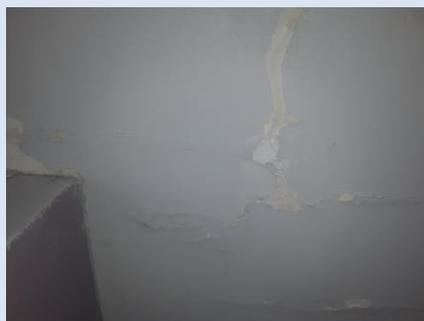
PRELEVEMENT : 307LAI0301P013			
NOM DU CLIENT	NUMERO DU DOSSIER	PIECE OU LOCAL	
OPH77	307LAI0301 23/04/2019	Salle de bains (RC)	
ELEMENT	DESCRIPTIF DU LABORATOIRE	DATE DE PRELEVEMENT	NOM DE L'OPERATEUR
Enduit / Peinture béton	Enduit plâtreux blanc en vrac non séparable + peintures multiples en vrac non séparable	23/04/2019	BENAOUDA Mostefa
LOCALISATION		RESULTAT	
Mur E		Amiante non détecté
