Rapport de mission de repérage des matériaux et produits contenant de l'amiante avant réalisation de travaux

19 RUE JEAN COCTEAU

MODULE 307LAJ0001
77430 CHAMPAGNE SUR SEINE

RAPPORT N° :	307LAJ0001	Laboratoire d'Analyses :	ITGA
Repérage réalisé le :	22/03/2019	Adresse laboratoire :	3 RUE ARMAND HERPIN LACROIX - CS 46537 35065 RENNES CEDEX
Accompagnateur :		Numéro d'accréditation :	1-5967
Par :	Ronald FRANCHINARD	Organisme d'assurance professionnelle :	AXA France
N° certificat :	CPDI 3541	Adresse assurance :	313 Terrasses de l'Arche 92727 NANTERRE CEDEX
Date d'obtention :	27/12/2017	N° de contrat d'assurance :	10158549604
Organisme certificateur	I.CERT PARC EDONIA - BAT G - RUE DE LA TERRE VICTORIA - 35760 SAINT GREGOIRE	Date de validité :	31/12/2019

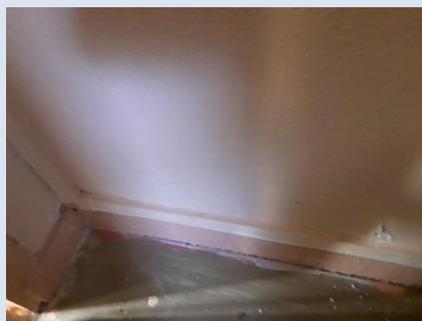
PRELEVEMENT : 307LAJ0001P002			
NOM DU CLIENT	NUMERO DU DOSSIER	PIECE OU LOCAL	
OPH77	307LAJ0001 22/03/2019	Chambre 2 (RC)	
ELEMENT	DESCRIPTIF DU LABORATOIRE	DATE DE PRELEVEMENT	NOM DE L'OPERATEUR
Enduit béton	Peinture non séparable + enduit plâtreux blanc en vrac non séparable	22/03/2019	FRANCHINARD Ronald
LOCALISATION		RESULTAT	
Mur A		Amiante non détecté

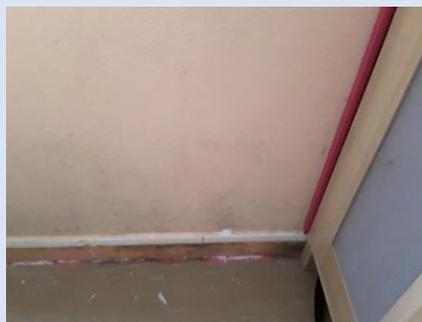
PRELEVEMENT : 307LAJ0001P003			
NOM DU CLIENT	NUMERO DU DOSSIER	PIECE OU LOCAL	
OPH77	307LAJ0001 22/03/2019	Chambre 2 (RC)	
ELEMENT	DESCRIPTIF DU LABORATOIRE	DATE DE PRELEVEMENT	NOM DE L'OPERATEUR
Enduit béton	Peintures multiples non séparable + enduit plâtreux blanc en vrac non séparable	22/03/2019	FRANCHINARD Ronald
LOCALISATION		RESULTAT	
Mur C		Amiante non détecté

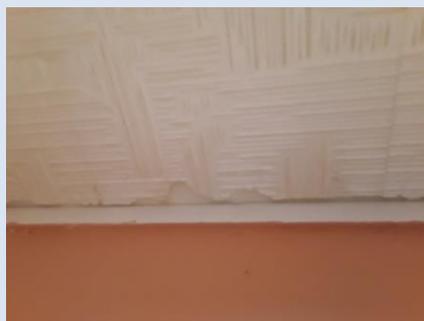
PRELEVEMENT : 307LAJ0001P006

NOM DU CLIENT	NUMERO DU DOSSIER	PIECE OU LOCAL	
OPH77	307LAJ0001 22/03/2019	Couloir (RC)	
ELEMENT	DESCRIPTIF DU LABORATOIRE	DATE DE PRELEVEMENT	NOM DE L'OPERATEUR
Dalle de polystyrènes	Colle polymère jaune en faible quantité non séparable + polystyrène + peinture non séparable	22/03/2019	FRANCHINARD Ronald
LOCALISATION		RESULTAT	
Plafond		Amiante non détecté

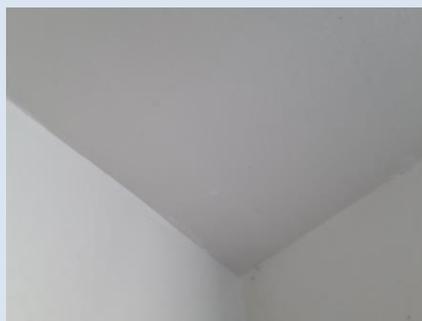
PRELEVEMENT : 307LAJ0001P007			
NOM DU CLIENT	NUMERO DU DOSSIER	PIECE OU LOCAL	
OPH77	307LAJ0001 22/03/2019	Salle de bains (RC)	
ELEMENT	DESCRIPTIF DU LABORATOIRE	DATE DE PRELEVEMENT	NOM DE L'OPERATEUR
Enduit béton	Peintures multiples non séparable + enduit plâtreux blanc en vrac non séparable + matériau rose en vrac non séparable	22/03/2019	FRANCHINARD Ronald
LOCALISATION		RESULTAT	
Plafond		Amiante non détecté

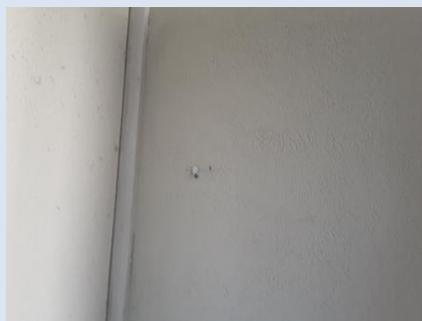
PRELEVEMENT : 307LAJ0001P008			
NOM DU CLIENT	NUMERO DU DOSSIER	PIECE OU LOCAL	
OPH77	307LAJ0001 22/03/2019	Salle de bains (RC)	
ELEMENT	DESCRIPTIF DU LABORATOIRE	DATE DE PRELEVEMENT	NOM DE L'OPERATEUR
Enduit béton	Peintures multiples non séparable + enduit beige en vrac non séparable	22/03/2019	FRANCHINARD Ronald
LOCALISATION		RESULTAT	
Mur A		Amiante non détecté

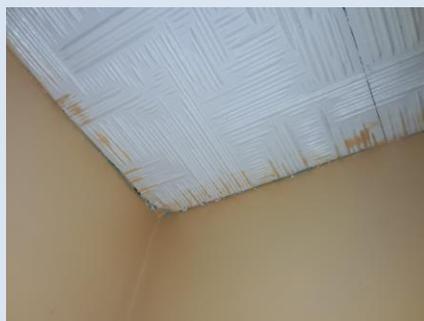
PRELEVEMENT : 307LAJ0001P010			
NOM DU CLIENT	NUMERO DU DOSSIER	PIECE OU LOCAL	
OPH77	307LAJ0001 22/03/2019	WC (RC)	
ELEMENT	DESCRIPTIF DU LABORATOIRE	DATE DE PRELEVEMENT	NOM DE L'OPERATEUR
Colle polystyrène	Polystyrène + peinture non séparable	22/03/2019	FRANCHINARD Ronald
LOCALISATION		RESULTAT	
Plafond		Amiante non détecté

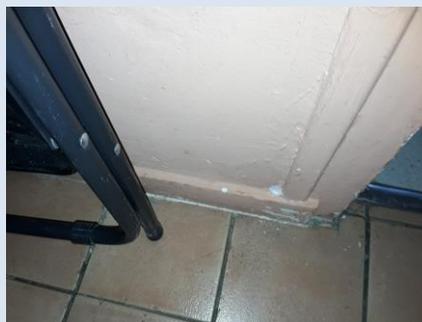
PRELEVEMENT : 307LAJ0001P011			
NOM DU CLIENT	NUMERO DU DOSSIER	PIECE OU LOCAL	
OPH77	307LAJ0001 22/03/2019	Entrée (RC)	
ELEMENT	DESCRIPTIF DU LABORATOIRE	DATE DE PRELEVEMENT	NOM DE L'OPERATEUR
Enduit	Peintures multiples non séparable + enduit plâtreux blanc en vrac non séparable	22/03/2019	FRANCHINARD Ronald
LOCALISATION		RESULTAT	
Mur A		Amiante non détecté

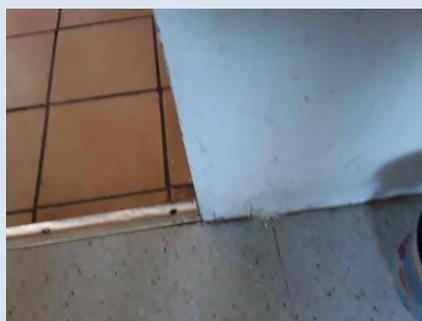
PRELEVEMENT : 307LAJ0001P013			
NOM DU CLIENT	NUMERO DU DOSSIER	PIECE OU LOCAL	
OPH77	307LAJ0001 22/03/2019	Cuisine (RC)	
ELEMENT	DESCRIPTIF DU LABORATOIRE	DATE DE PRELEVEMENT	NOM DE L'OPERATEUR
Enduit	Peintures multiples non séparable + enduit plâtreux blanc en vrac non séparable	22/03/2019	FRANCHINARD Ronald
LOCALISATION		RESULTAT	
Mur D		Amiante non détecté

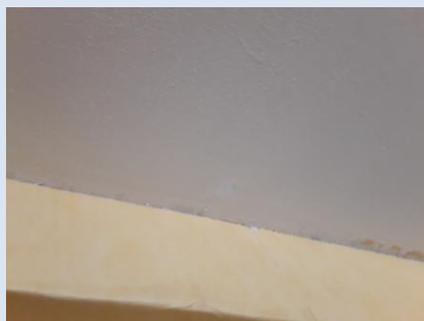
PRELEVEMENT : 307LAJ0001P016			
NOM DU CLIENT	NUMERO DU DOSSIER		PIECE OU LOCAL
OPH77	307LAJ0001 22/03/2019		Chambre 3 (RC)
ELEMENT	DESCRIPTIF DU LABORATOIRE	DATE DE PRELEVEMENT	NOM DE L'OPERATEUR
Enduit béton	Peintures multiples non séparable + enduit plâtreux blanc en vrac non séparable	22/03/2019	FRANCHINARD Ronald
LOCALISATION		RESULTAT	
Plafond		Amiante non détecté
