Pré-Rapport de mission de repérage des matériaux et produits contenant de l'amiante avant
réalisation de travaux

Norme NF X 46-020 V .2017

19 RUE JEAN COCTEAU

LOGEMENT 356
77430 CHAMPAGNE SUR SEINE

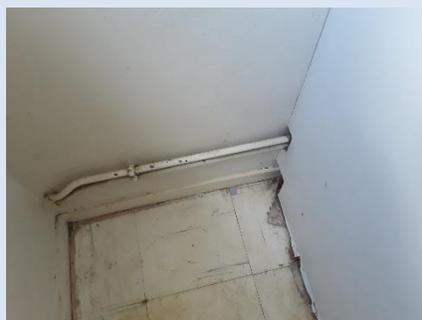
PRELEVEMENT : 307LAJ0301P001			
NOM DU CLIENT	NUMERO DU DOSSIER		PIECE OU LOCAL
OPH77	307LAJ0301 13/06/2019		Cuisine (R+3)
ELEMENT	DESCRIPTIF DU LABORATOIRE	DATE DE PRELEVEMENT	NOM DE L'OPERATEUR
Dalle de sol	Revêtement cassant beige	13/06/2019	RHENZOUR Abdessamad
LOCALISATION		RESULTAT	
Sol		Fr1:Amiante non détecté

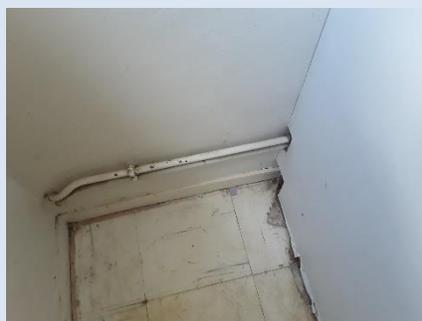
PRELEVEMENT : 307LAJ0301P001			
NOM DU CLIENT	NUMERO DU DOSSIER		PIECE OU LOCAL
OPH77	307LAJ0301 13/06/2019		Cuisine (R+3)
ELEMENT	DESCRIPTIF DU LABORATOIRE	DATE DE PRELEVEMENT	NOM DE L'OPERATEUR
Dalle de sol	Colle polymère jaune avec poussières non séparable + ragréage beige + peintures multiples non séparable	13/06/2019	RHENZOUR Abdessamad
LOCALISATION		RESULTAT	
Sol		Fr2:Amiante non détecté

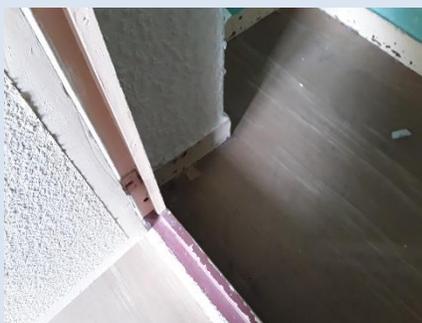
PRELEVEMENT : 307LAJ0301P004

NOM DU CLIENT	NUMERO DU DOSSIER	PIECE OU LOCAL	
OPH77	307LAJ0301 13/06/2019	Placard 1 (R+3)	
ELEMENT	DESCRIPTIF DU LABORATOIRE	DATE DE PRELEVEMENT	NOM DE L'OPERATEUR
Revêtement souple	Revêtement souple marron	13/06/2019	RHENZOUR Abdessamad
LOCALISATION		RESULTAT	
Sol		Fr1:Amiante non détecté

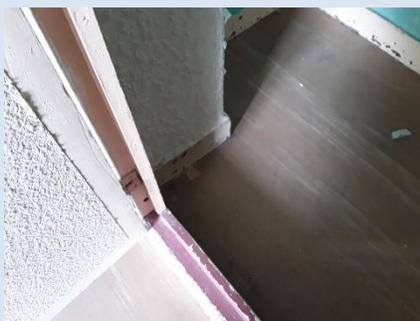
PRELEVEMENT : 307LAJ0301P004			
NOM DU CLIENT	NUMERO DU DOSSIER	PIECE OU LOCAL	
OPH77	307LAJ0301 13/06/2019	Placard 1 (R+3)	
ELEMENT	DESCRIPTIF DU LABORATOIRE	DATE DE PRELEVEMENT	NOM DE L'OPERATEUR
Revêtement souple	Colle polymère jaune avec poussières non séparable + ragréage gris + peinture non séparable	13/06/2019	RHENZOUR Abdessamad
LOCALISATION		RESULTAT	
Sol		Fr2:Amiante non détecté

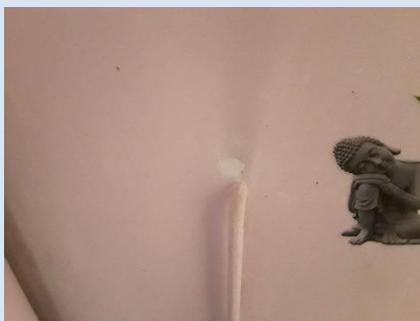
PRELEVEMENT : 307LAJ0301P005			
NOM DU CLIENT	NUMERO DU DOSSIER	PIECE OU LOCAL	
OPH77	307LAJ0301 13/06/2019	WC (R+3)	
ELEMENT	DESCRIPTIF DU LABORATOIRE	DATE DE PRELEVEMENT	NOM DE L'OPERATEUR
Enduit / Peinture	Enduit plâtreux blanc en vrac + peintures multiples non séparable	13/06/2019	RHENZOUR Abdessamad
LOCALISATION		RESULTAT	
Mur B		Amiante non détecté

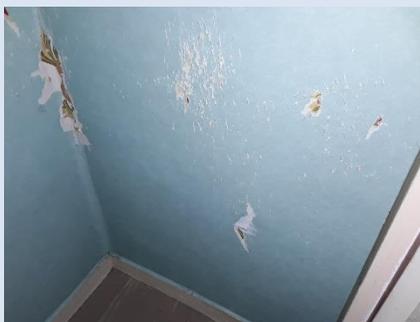
PRELEVEMENT : 307LAJ0301P006			
NOM DU CLIENT	NUMERO DU DOSSIER	PIECE OU LOCAL	
OPH77	307LAJ0301 13/06/2019	Placard 1 (R+3)	
ELEMENT	DESCRIPTIF DU LABORATOIRE	DATE DE PRELEVEMENT	NOM DE L'OPERATEUR
Enduit / Peinture béton	Enduit plâtreux blanc en vrac + peinture non séparable + papier peint non séparable	13/06/2019	RHENZOUR Abdessamad
LOCALISATION		RESULTAT	
Mur C		Amiante non détecté

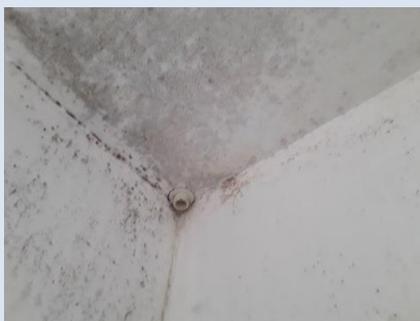
PIECE	ETAGE	ELEMENTS	DESCRIPTIF LABORATOIRE	Echantillon	REPERAGE	ETAT	RESULTAT
Salle de bains	Rez de chaussée	Enduit / Peinture béton	Enduit plâtreux blanc en vrac + peintures multiples non séparable	307LAJ0301P007	Plafond	DEGRADATION PARTIELLE	Amiante détecté (Chrysotile)

PRELEVEMENT : 307LAJ0301P007			
NOM DU CLIENT	NUMERO DU DOSSIER	PIECE OU LOCAL	
OPH77	307LAJ0301 13/06/2019	Salle de bains (R+3)	
ELEMENT	DESCRIPTIF DU LABORATOIRE	DATE DE PRELEVEMENT	NOM DE L'OPERATEUR
Enduit / Peinture béton	Enduit plâtreux blanc en vrac + peintures multiples non séparable	13/06/2019	RHENZOUR Abdessamad
LOCALISATION		RESULTAT	
Plafond		Amiante détecté (Chrysotile)
