Rapport de mission de repérage des matériaux et produits contenant de l'amiante avant réalisation de travaux

28 rue francis POULENC

77430 CHAMPAGNE SUR SEINE

RAPPORT N° :	307LAL0101	Laboratoire d'Analyses :	ITGA
Repérage réalisé le :	30/09/2019	Adresse laboratoire :	3 RUE ARMAND HERPIN LACROIX - CS 46537 35065 RENNES CEDEX
Accompagnateur :		Numéro d'accréditation :	1-5967
Par :	Abdessamad RHENZOUR	Organisme d'assurance professionnelle :	AXA France
N° certificat :	DTI3342	Adresse assurance :	313 Terrasses de l'Arche 92727 NANTERRE CEDEX
Date d'obtention :	23/11/2017	N° de contrat d'assurance :	10158549604
Organisme certificateur	DEKRA 5 avenue Garlande - 92220 BAGNEUX	Date de validité :	31/12/2019

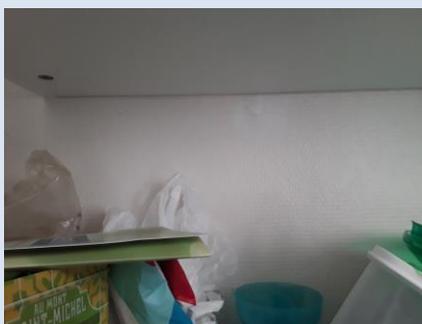
EMPLACEMENT

PIECE	ETAGE	ELEMENTS	DESCRIPTIF LABORATOIRE	Echantillon	REPERAGE	ETAT	RESULTAT	METHODE
Cuisine	Rez de chaussée	Enduit / Peinture béton	Peintures multiples non séparable + enduit plâtreux blanc en vrac	307LAL0101P00 1	Mur A	DEGRADATION PARTIELLE	Amiante non détecté	RESULTAT ANALYSE
Cuisine	Rez de chaussée	Enduit / Peinture béton	Peintures multiples + carton non séparable + enduit plâtreux blanc en vrac non séparable	307LAL0101P00 2	Mur B	DEGRADATION PARTIELLE	Amiante non détecté	RESULTAT ANALYSE
Chambre 1	Rez de chaussée	Enduit / Peinture béton	Peintures multiples + carton non séparable + enduit plâtreux blanc en vrac non séparable	307LAL0101P00 2	Mur B	DEGRADATION PARTIELLE	Amiante non détecté	ZPSO

PRELEVEMENT : 307LAL0101P001			
NOM DU CLIENT	NUMERO DU DOSSIER		PIECE OU LOCAL
OPH77	307LAL0101 30/09/2019		Cuisine (Rez de chaussée)
ELEMENT	DESCRIPTIF DU LABORATOIRE	DATE DE PRELEVEMENT	NOM DE L'OPERATEUR
Enduit / Peinture béton	Peintures multiples non séparable + enduit plâtreux blanc en vrac	30/09/2019	RHENZOUR Abdessamad
LOCALISATION		RESULTAT	
Mur A		Amiante non détecté

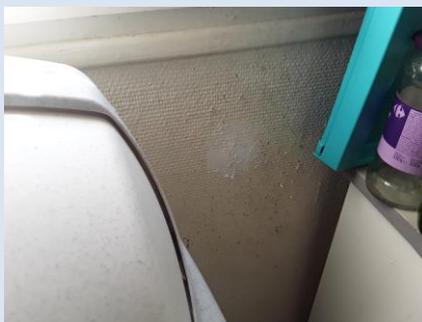
EMPLACEMENT

PRELEVEMENT : 307LAL0101P002			
NOM DU CLIENT	NUMERO DU DOSSIER		PIECE OU LOCAL
OPH77	307LAL0101 30/09/2019		Cuisine (Rez de chaussée)
ELEMENT	DESCRIPTIF DU LABORATOIRE	DATE DE PRELEVEMENT	NOM DE L'OPERATEUR
Enduit / Peinture béton	Peintures multiples + carton non séparable + enduit plâtreux blanc en vrac non séparable	30/09/2019	RHENZOUR Abdessamad
LOCALISATION		RESULTAT	
Mur B		Amiante non détecté

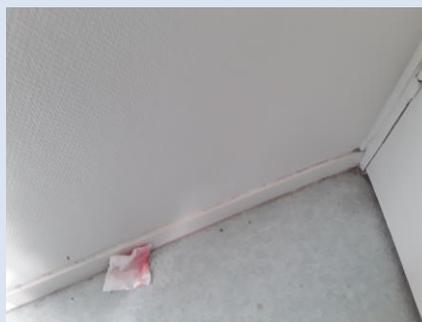
PRELEVEMENT : 307LAL0101P003			
NOM DU CLIENT	NUMERO DU DOSSIER		PIECE OU LOCAL
OPH77	307LAL0101 30/09/2019		Salle d'eau (Rez de chaussée)
ELEMENT	DESCRIPTIF DU LABORATOIRE	DATE DE PRELEVEMENT	NOM DE L'OPERATEUR
Enduit / Peinture béton	Peintures multiples en vrac non séparable + enduit plâtreux beige en vrac non séparable + toile fibreuse en faible quantité	30/09/2019	RHENZOUR Abdessamad
LOCALISATION		RESULTAT	
Mur H		Amiante non détecté	
EMPLACEMENT

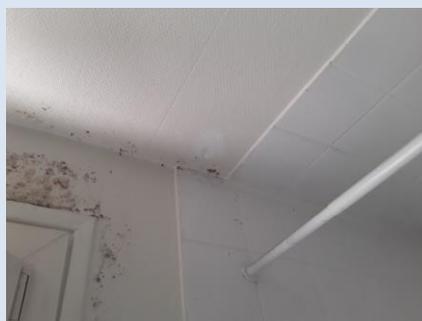
Salle d'eau	Rez de chaussé e	Enduit / Peinture béton	Peintures multiples non séparable + enduit plâtreux blanc en vrac	307LAL0101P00 4	Plafond	DEGRADATION PARTIELLE	Amiante non détecté	RESULTAT ANALYSE

PRELEVEMENT : 307LAL0101P004			
NOM DU CLIENT	NUMERO DU DOSSIER		PIECE OU LOCAL
OPH77	307LAL0101 30/09/2019		Salle d'eau (Rez de chaussée)
ELEMENT	DESCRIPTIF DU LABORATOIRE	DATE DE PRELEVEMENT	NOM DE L'OPERATEUR
Enduit / Peinture béton	Peintures multiples non séparable + enduit plâtreux blanc en vrac	30/09/2019	RHENZOUR Abdessamad
LOCALISATION		RESULTAT	
Plafond		Amiante non détecté	
EMPLACEMENT

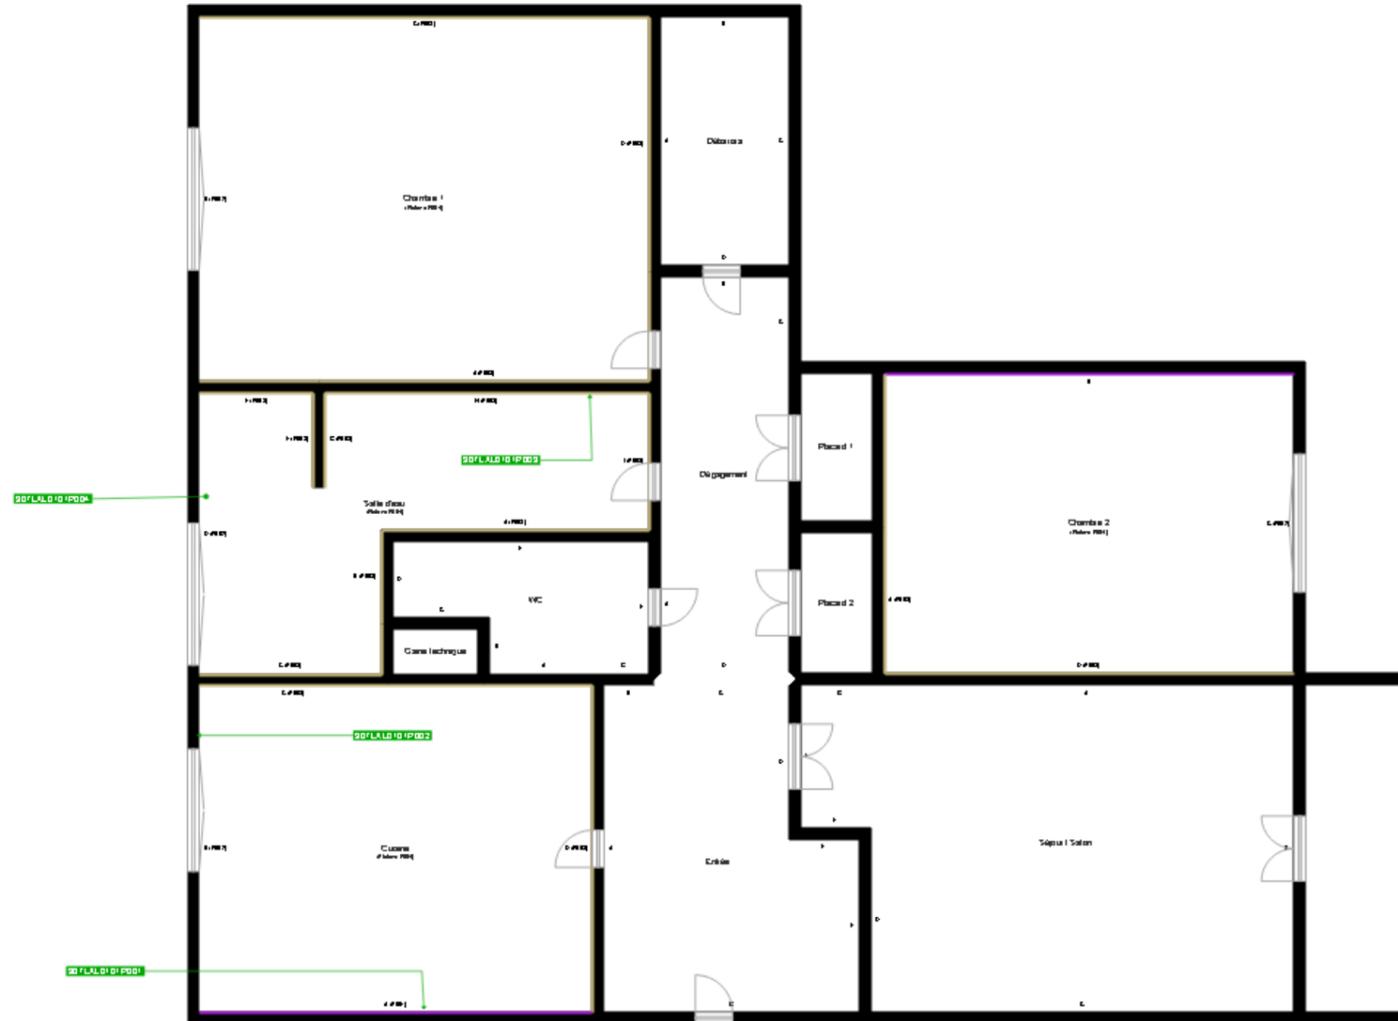
PLANCHE DE REPÉRAGE	Zone : Rez de chaussée		Vue de dessus
Auteur : RHENZOUR Abdessamad	Bien : 307LAL0101 - 366 28 rue francis POULENC 77430 CHAMPAGNE SUR SEINE	Chaque support/équipement identifié a fait l'objet d'un sondage par le technicien
