Rapport de Repérage des matériaux et produits contenant de l'amiante avant réalisation de travaux dans un immeuble bâti

Numéro de dossier : MA2309152539
Rapport édité le : 29/09/2023

1 Allée Mozart
77430 Champagne-sur-Seine
Étage 2; Porte 420
Lot numéro 308laf0201,

**AMIANTE
NEGATIF**

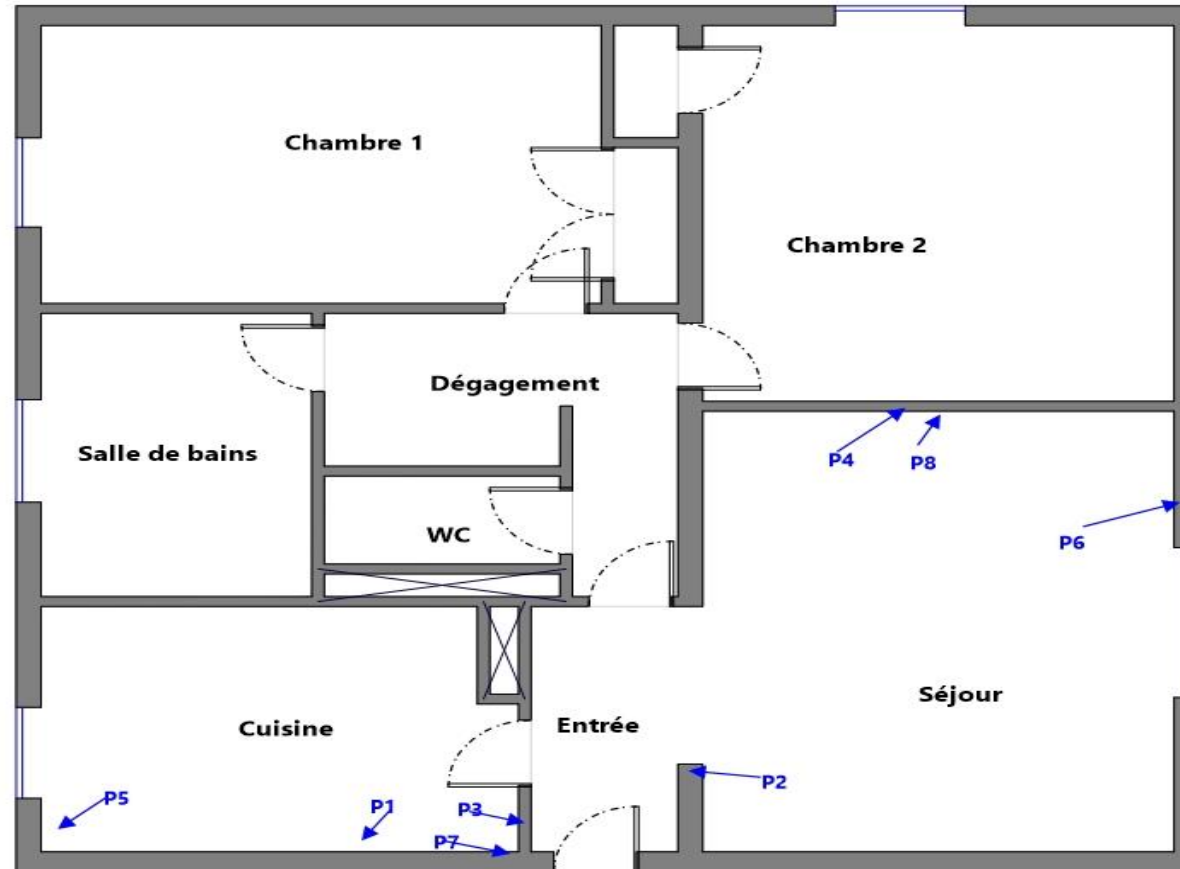
PAROIS VERTICALES

ZPSO	Niveau	Localisation	Zone	Description du prélèvement réalisé	Surface indicative
Néant		-	-	-
